令和 7 年 1 2 月 1 日

北陸信越運輸局 自動車技術安全部長

### 大型車の車輪脱落事故防止の徹底について

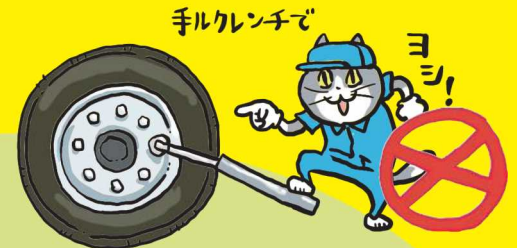
トルクレンチで  
適正締付

適正なトルクレンチによる  
規定トルクの締め付け、  
タイヤ交換後の増し締めの実施。

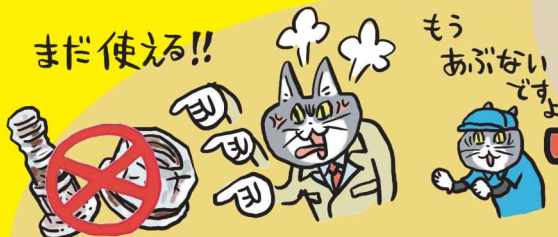
さびたナットは  
清掃・交換

ディスクホイール取付面、ホイールナット当たり面、  
ハブの取付面、ホイールボルト、ナットの錆やゴミ、追加  
塗装などを取り除きます。

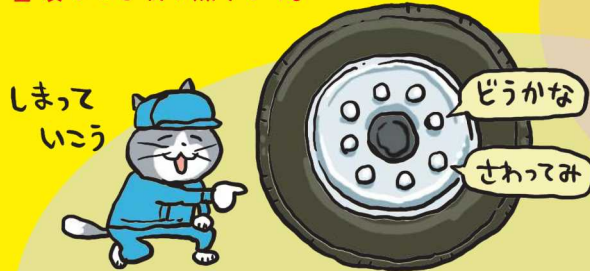
いちにち一度は  
ゆるみの点検

運行前に特に脱落が多い  
左後輪を中心に、ボルト、ナットを  
目で見て手で触るなどして点検します。

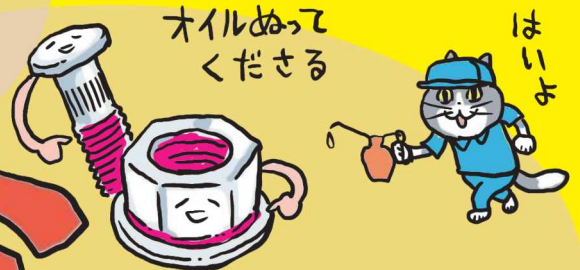
ナット・ワッシャー  
隙間に給脂

ホイールボルト、ナットのねじ部と、  
ナットとワッシャーもすき間にエンジンオイル  
など指定の潤滑油を薄く塗布し、  
回転させて油をなじませてください。

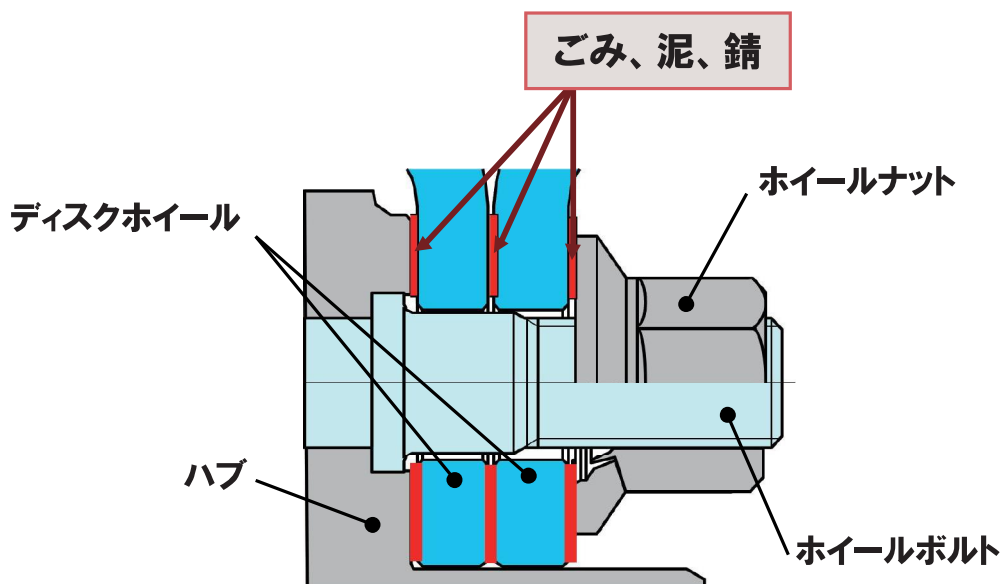
ディスクホイールとハブ接合面にごみや泥、錆があると、これらが潰れたり、  
剥がれることで、**締め付け力の低下（緩みの発生）をまねきます。**
