事件事例 1 2 (一般乗用) 交差点右折時、対向直進二輪車と衝突

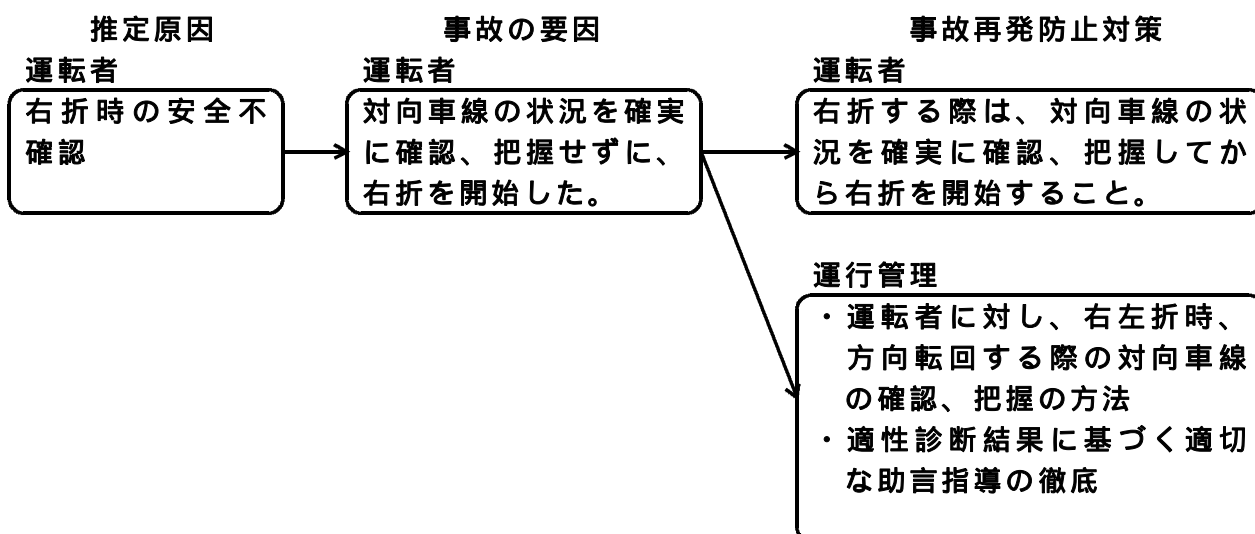
| <p>事故概要</p> <p>当該タクシー運転者は、運行管理者の点呼を受け17時に出庫、5回目の営業後、鉄道駅に向けて走行中、事故現場交差点を右折する際、右折方向の歩行者用信号機に気を取られ、対向車線から直進してきた二輪車に気付かずに右折したため、車両右側フェンダー付近に衝突し、二輪車は横滑りして15メートル先に駐車していた車両に衝突し炎上し、二輪車の運転者は右足くるぶしを剥離骨折する重傷を負ったもの。</p> | |
