事故事例 5 (一般貸切) 積雪によりスリップして電柱に衝突

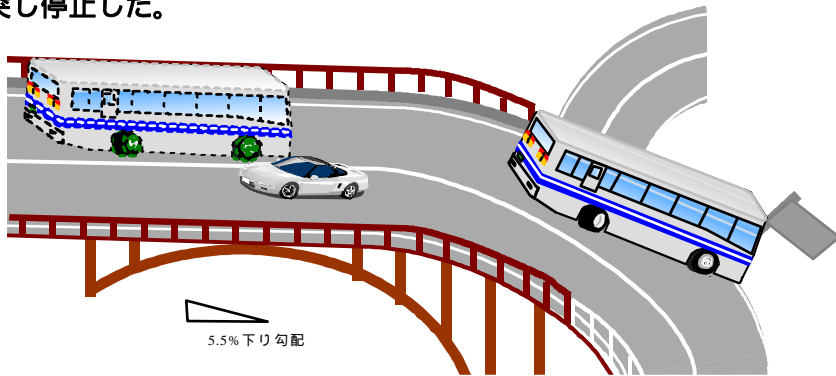
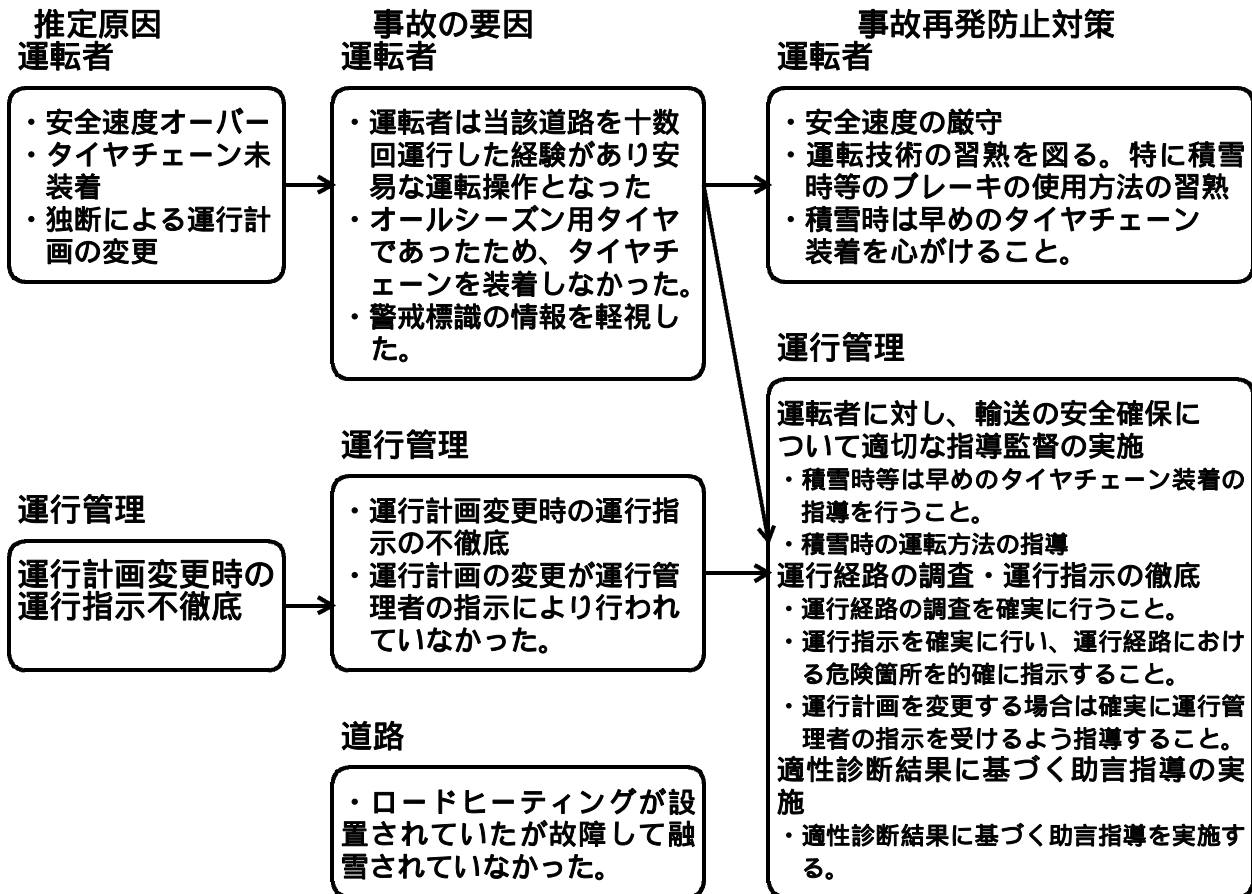
曜日・時間・天候	1月3日(金)・18時57分・雪
場所	一般道 制限速度 40km/h
道路の状況	積雪 幅員6.5メートル 下り勾配(5.5%)
運転者	年齢48歳 運転歴11年7月
乗務開始～事故発生 の乗務距離	380km
損害	重傷者2名、軽傷者25名
事故概要 当該運転者は5時20分に出勤、点呼後5時55分に出庫し、乗客44名、添乗員1名を乗せ、2ヶ所目の目的地へ14時55分に到着、休憩待機中に帰路の高速道路情報を確認したところ、同高速道路は4.5kmから5.5kmの渋滞が確認されたため、出発後、運行計画(ルート)変更について乗客から了解を得て、ICを降り峠ルートに向かった。途中、道の駅で休憩後18時25分に同所を出発した。天候は、みぞれで路面は濡れていた。トンネルを抜けたあたりは本格的な雪模様で若干の積雪があった。橋上を70km/hで対向車とすれ違う際ブレーキをかけたところスリップし、直前の右カーブを曲がりきれずに電柱、車両感知器の支柱をなぎ倒し、さらに監視カメラの支柱に衝突し停止した。	
種別・形状	普通・リアエンジン
乗車定員	62名
当時の乗車人員	46名
