事事故例 1 2 (一般貸切) 凍結路面でスリップして側壁に衝突

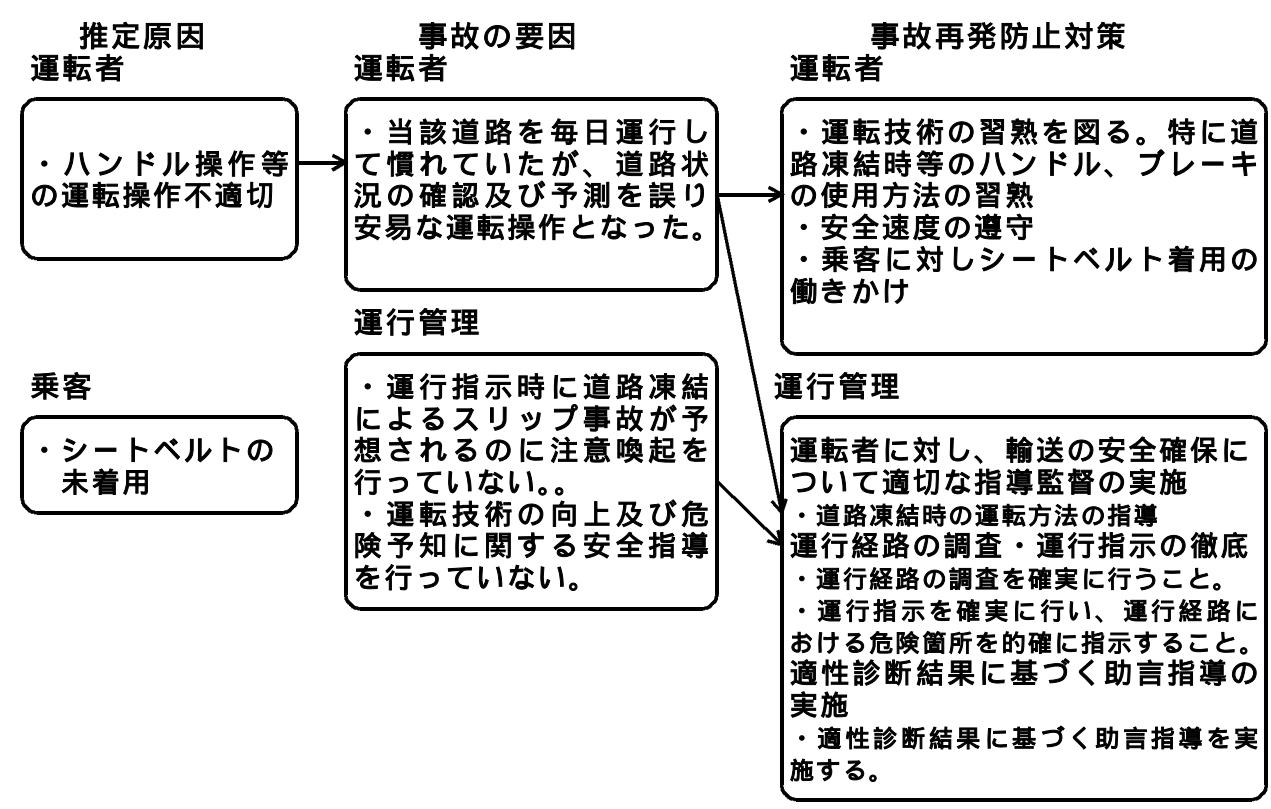
曜日・時間・天候	2月2日(木)・16時15分・晴
場所	一般道 制限速度 50km/h
道路の状況	凍結 幅員6.0メートル 雪避け屋根付き道路
運転者	年齢50歳 運転歴2年
乗務開始～事故発生の乗務距離	190km
損害	重傷者1名、軽傷者2名
<p>事故概要</p> <p>当該運転者は5時に点呼を受け出庫し、乗客をスキー場2カ所へ運送を行い、休憩をとった後に、当該乗客を迎えに1カ所目のスキー場で乗客2名を乗せ、次のスキー場に向かう。その途中、凍結した道路を約60km/hで走行中に路面に雪塊を認めたので、ハンドルを切り避けようとしたところ、後輪が滑り次いで車両全体が滑って、反対車線の防雪の支柱に車両前部が衝突し、その衝撃で元の車線に弾かれ、コンクリート壁に車両後部が衝突して停車する。最初の衝撃で運転席の後部座席に乗車していた乗客1名がフロントガラスまで飛び出し、頭部を打撲し重傷を負い、運転者及び他の乗客も打撲等の軽傷を負った。</p>	
種別・形状	普通・アンダーフロア
乗車定員	29名
当時の乗車人員	3名
