事件事例 9 (一般乗用) 対向車列の間から転回しようとして対向直進の二輪車と衝突

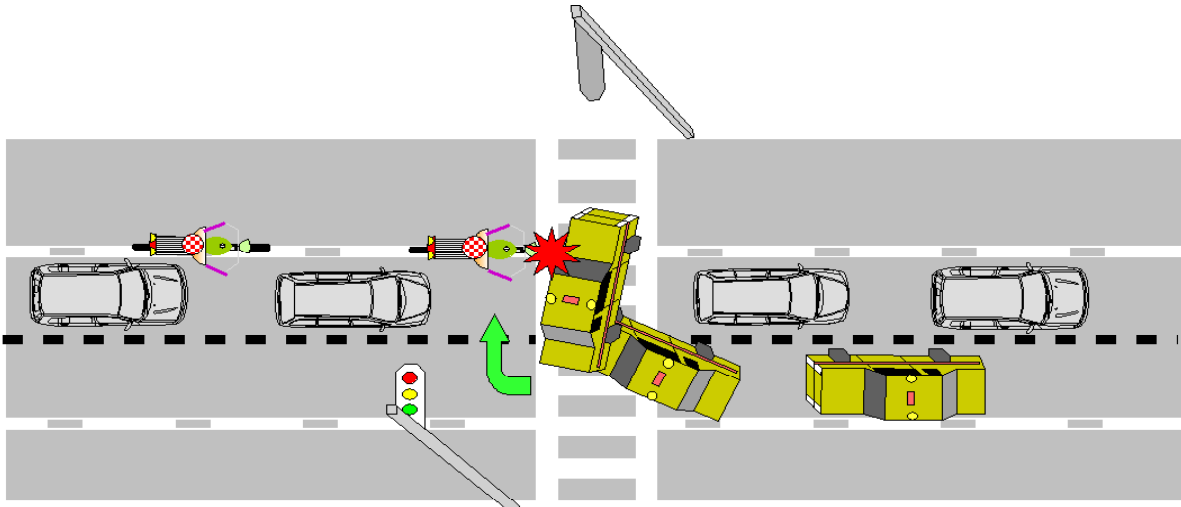
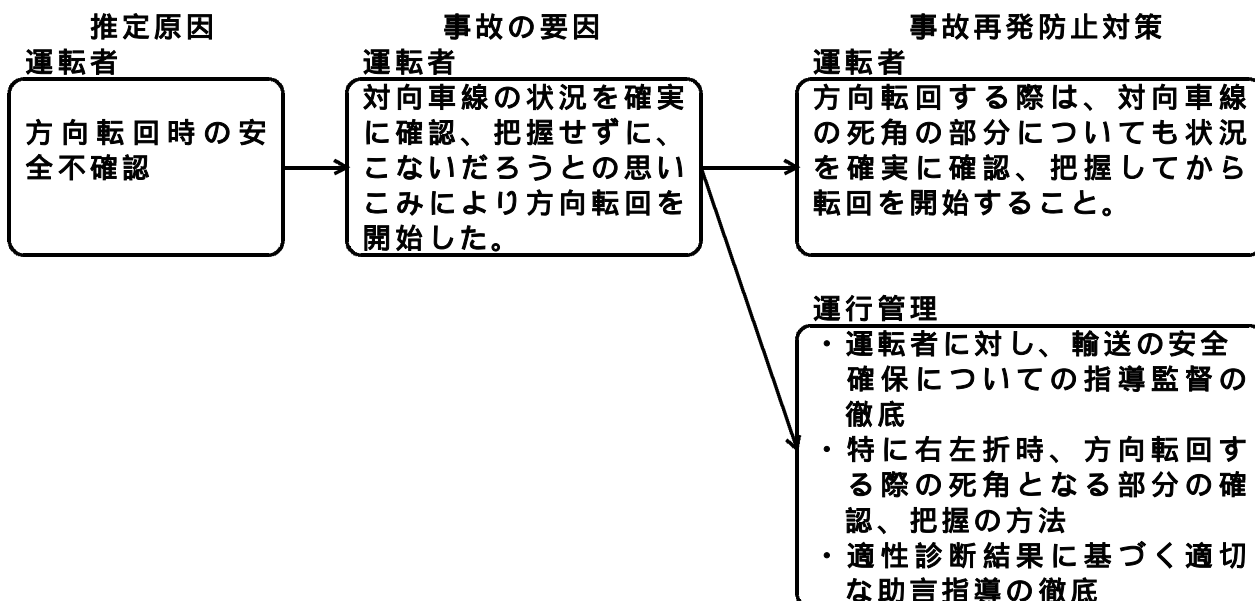
曜日・時間・天候	9月16日(木)・8時12分・晴
場所	一般道 制限速度 50 km/h
道路の状況	乾燥 幅員 16メートル
運転者	年齢 56歳 運転歴 2年8月
乗務開始～事故発生 の乗務距離	4.8 km
損害	重傷 1名
<p>事故概要</p> <p>当該タクシー運転者は、運行管理者の点呼を受け6時15分に出庫、6回目の営業後、事故現場の15メートル～20メートル手前で7回目の乗車申込みを受け、次の信号機のある横断歩道上で方向転回すべく横断歩道手前で一旦停止し、対向車線の第一車線がバス優先レーンであったこと及び第2レーンが渋滞していたためバス以外の対向車両はないものと思い、転回を開始したところ対向車線を直進してきた二輪車と当該車両の左側面が衝突したものの。</p>
