事事故例 7 (一般貨物) 前面ガラスに装飾板を備えていたため前方を前方を横断している歩行者に気付かず轢過

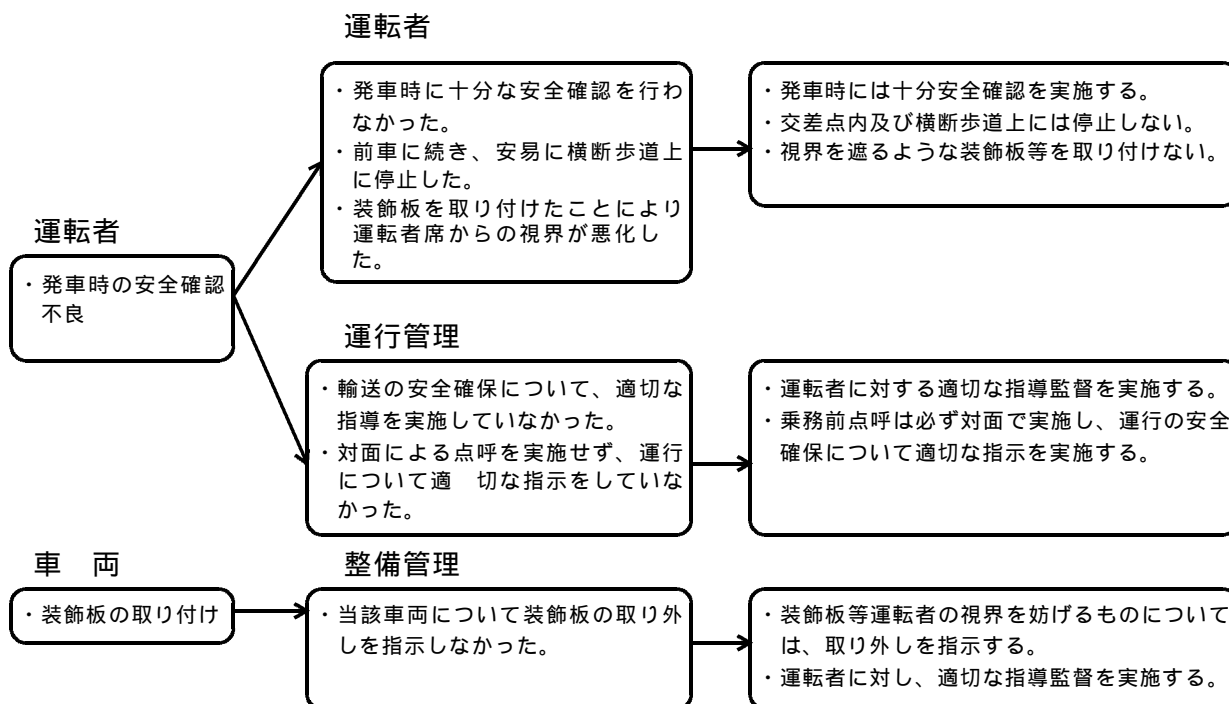
曜日・時間・天候	11月26日(水)・10時20分・晴
場所	一般道 制限速度 40 km/h 危険認知時速度 15 km/h
道路の状況	乾燥 幅員 8.0 m 交差(平坦)
運転者	年齢 45歳 運転歴 14年6ヶ月
事故時の乗務距離	40 km
損害	死者1名 重傷1名
<p>【事故の概要】当該運転者は、当日 5:30 に出勤し統括運行管理者の行う点呼(電話)を受けたのち、積み置きを納入するため 5:40 に出庫した。積み置き先の倉庫を經由して2回目の配達分を納入先へ向け運行中、信号機のない交差点に差しかけたところ、前方の普通トラックが当該交差点から約 10メートル先の踏切で安全確認のため一時停止したため、それに続いて当該交差点の横断歩道上に停止した。車両前方を母子が左側から右側に横断していることに気付かず発進したところ、悲鳴が聞こえたのでブレーキをかけたが間に合わず、右前輪で母子を轢過した。この事故により、ベビーカーの子供が死亡し、母親が重傷を負った。なお、当該車両のフロントガラス全体を覆う高さ約 30cm の装飾板が取り付けられていた。</p>	
種別・用途・形状	普通・貨物・バン
最大積載量	8,000kg
当時の積載量	5,000kg
当時の乗車人員	1名
