実務編

I. 車両故障等の発生状況とその防止対策について

Ⅱ. 車両故障防止及び整備上の情報について

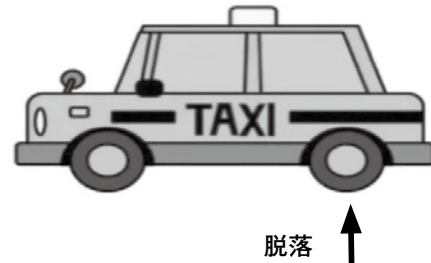
折れたボルトに締め付け跡があったことから、トルクのかけ過ぎにより当該ボルトが走行中に折損し、その後、振動によりほかのボルトにも緩みが出たと推定される。

車輪脱落事故の主な発生原因の一つ目は、タイヤ交換時の作業不備によるもので、ホイール・ボルト、ホイール・ナット及びホイールに付着した錆やゴミの確認、清掃が不十分なため、脱輪につながっているケースが見受けられます。適切な作業を実施していただき、劣化がひどいものが確認された場合は交換しましょう。

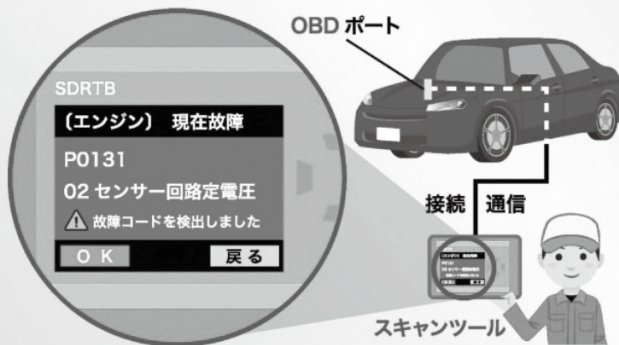
OBD 点検の概要

「スキャンツール」を OBD ポートに接続し、「OBD」が記録している、各種装置の故障の有無や作動状況（故障コード）を読み出します。これにより、装置が正常に作動しているかを確認することを、「OBD 点検」と呼んでいます。

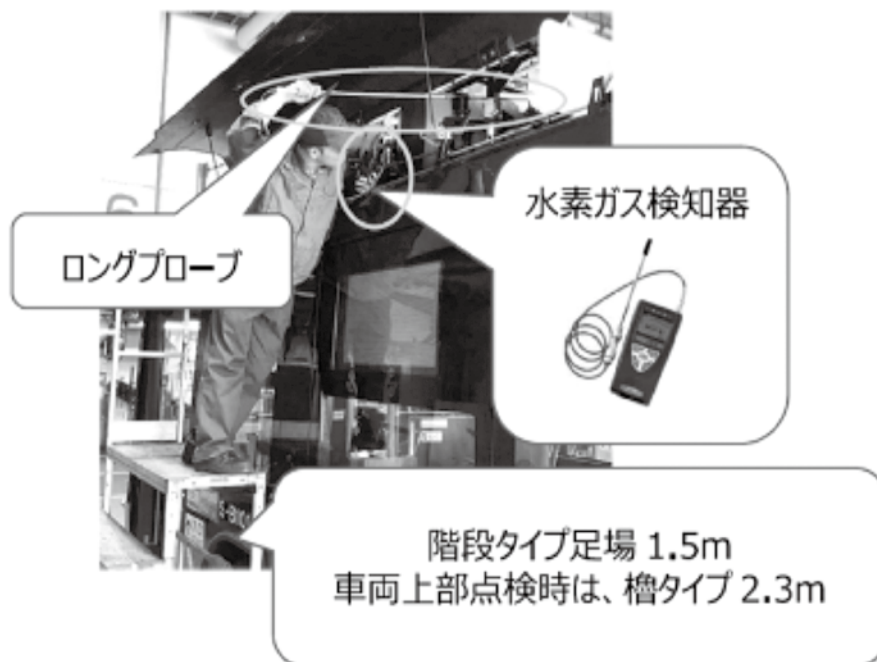
屋根上の水素タンク、FC スタック部などの水素配管継手、導管の漏れ及び損傷を点検

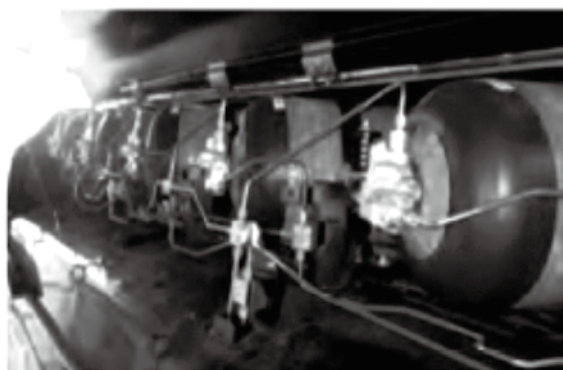
水素タンク本体、タンク取り付け部のゆるみと損傷を点検

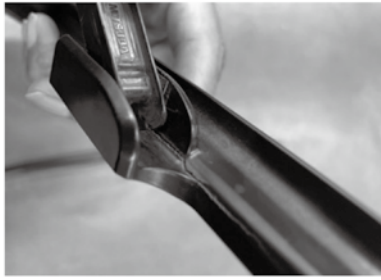
ワイパーを拭き取る時など、右の写真のようにワイパーブレードを傾けると、ブレードを破損してしまい、異音が出る原因となります

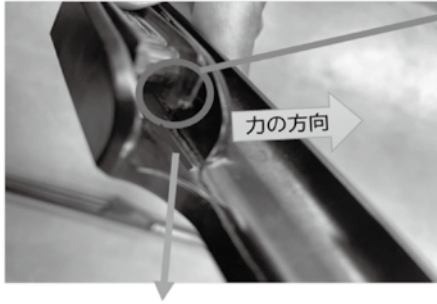
※フックの可動範囲が決まっています、アーム本体と干渉するようになっていました。

左の写真のように約30度ほどが限界です。

それを超えて傾けるとアームとフックが互いを押し出し合った結果、フックが斜めに開き軸を押し出し、押し出されたアームは亀裂が入ってしまいます

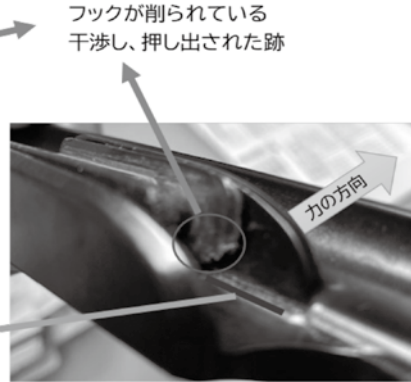
矢印の力が加わったことによりフックのエッジに押し込まれ亀裂が入っている
