## 鉄道施設内における視覚障害者歩行訓練の事例紹介

2025年 6月 16日

小田急電鉄 交通企画部

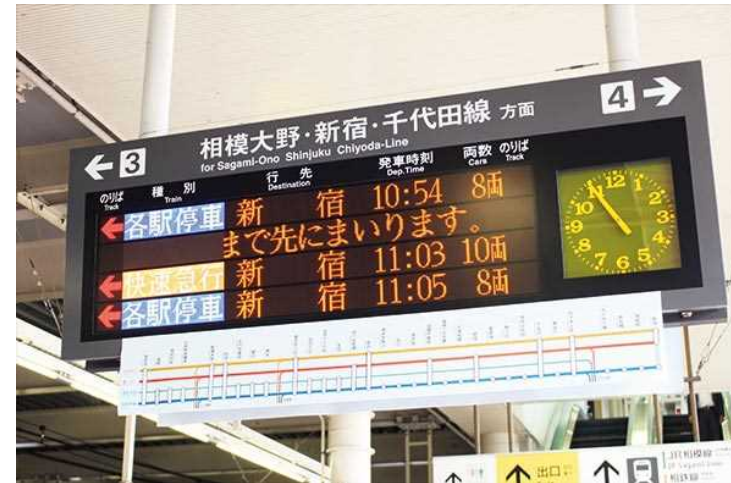
行先案内表示装置（情報の見える化）

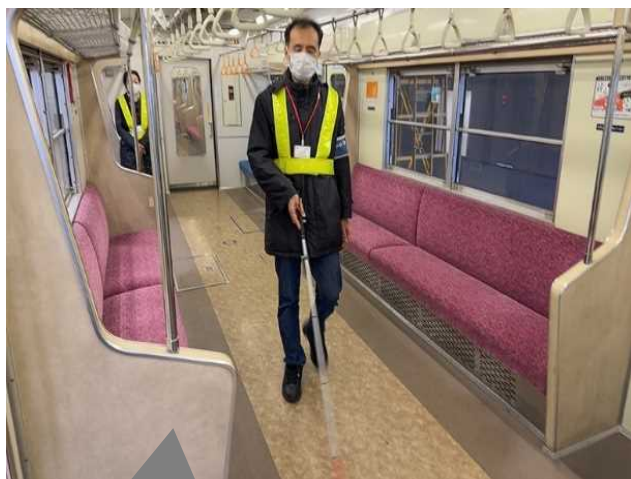
### ① スライド法

- ・ 歩行時に白杖の石突き（先端）を床面に常時触れながら左右に振って歩行する訓練

#### ①白杖のスライド法による歩行訓練

線路と平行（長軸方向）にスライド法で歩行する練習

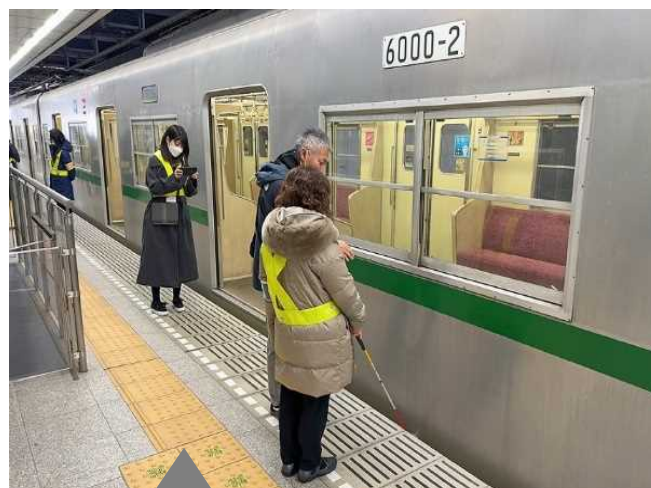
### ② 短軸方向のホーム接近

- ・ 短軸方向（ホーム中央から線路側）に向かってスライド法で歩行
- ・ ホーム端で白杖が落ちたら止まる訓練

#### ②短軸方向でホーム端に接近する訓練

線路に向かってスライド法で接近し、白杖が落ち込んだらすぐに止まる練習

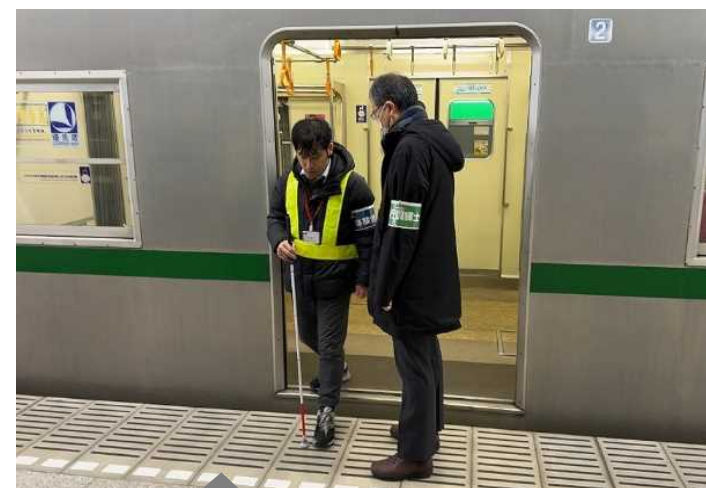
### ③ 白杖部分への踏み出し

- ・ 電車への乗降時、自分の前方に白杖をついて車両の床、ホームがあることを確認
- ・ 白杖部分にかかとを置くようにして足を踏み出す訓練

#### ③白杖部分に足を踏み出す訓練

線路と平行に立ち、電車乗車時に床を確認する方法の練習

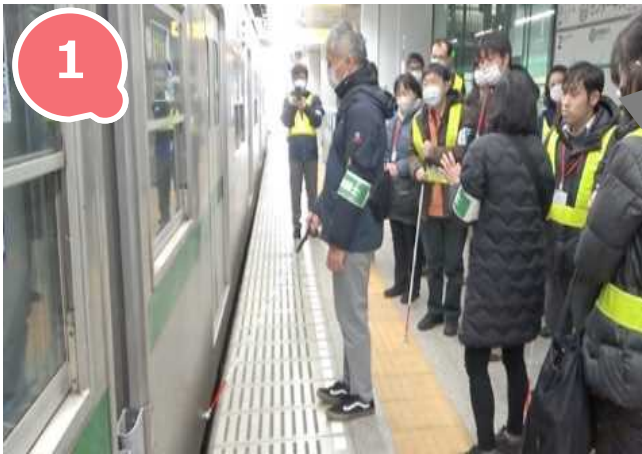
1

- ・短軸方向でホーム端に接近
- ・ホーム端で白杖が落ちたら一旦停止
- ・白杖を前に出して在線状況（車両の有無）を確認

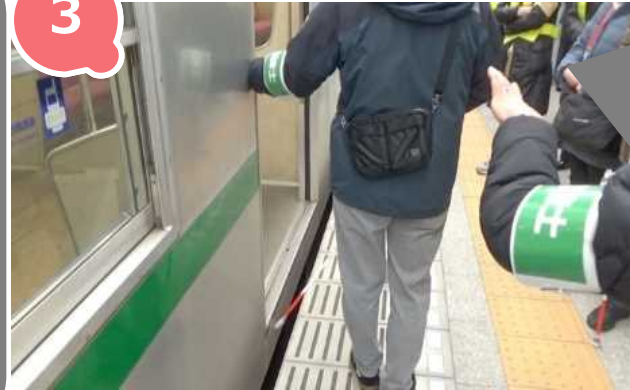
3

- ・手で車体が途切れた部分（扉部分）を確認
- ・ホーム端に沿わせていた白杖を上げ、そこに車体があることを確認（連結部分でないことを確認）

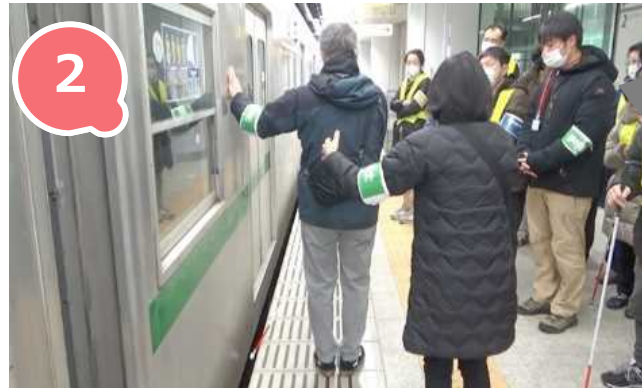
2

- ・白杖を手前に戻した後、白杖を持っていない側の手で車両を確認
- ・体を90度回転させ、白杖はホーム端に沿ったまま車両に手を触れながら伝い歩き

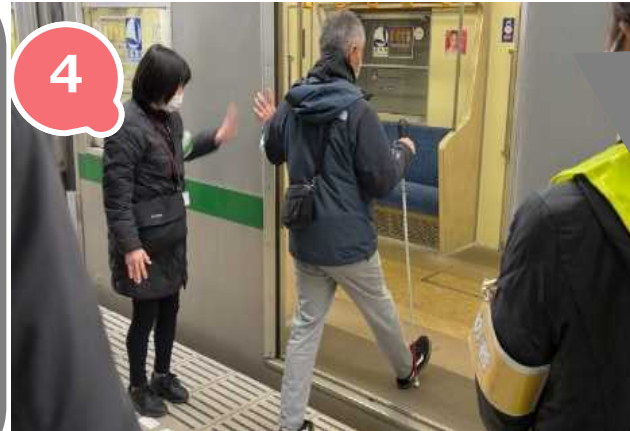
4

- ・白杖をホーム側に戻した後に体の向きを変え、車両に正対
- ・白杖で車両の床があることを確認後、白杖がある部分にかかとを置くようにして乗車（つまさきだと転落の恐れあり）

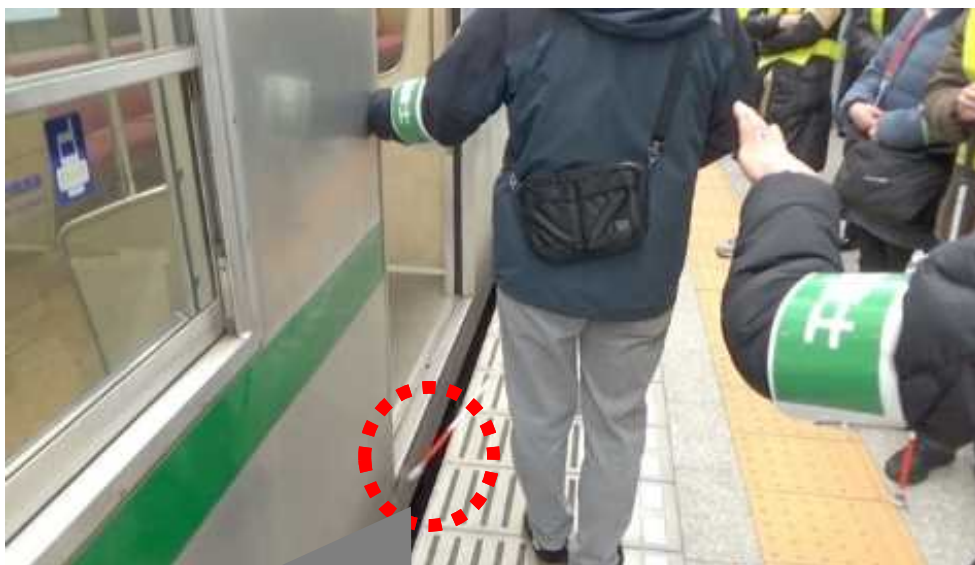
扉部分の場合

白杖は裾部（車両下端）に接触

- ・ 手が触れていた車体が途切れた後、ホーム端に沿わせていた白杖を左側に上げる。
- ・ 白杖の車体接触有無で「扉部分」と「連結部分」を判断する。

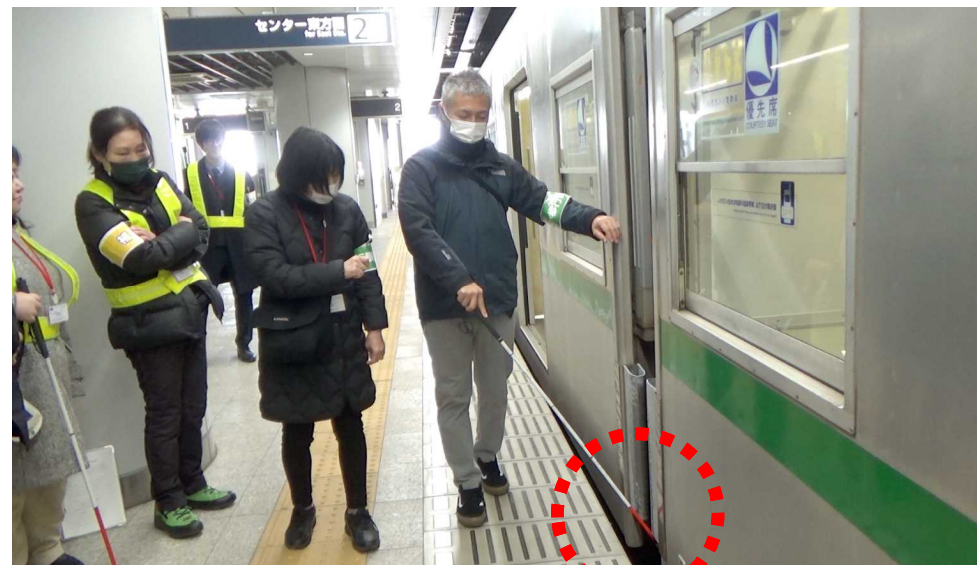
連結部分の場合

白杖は裾部（車両下端）には接触せず、前方に出すと妻部（連結面）に接触

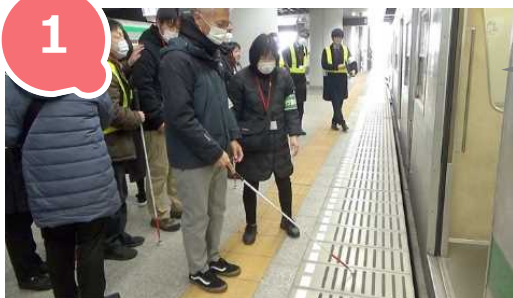
1

- ・短軸方向でホーム端に接近

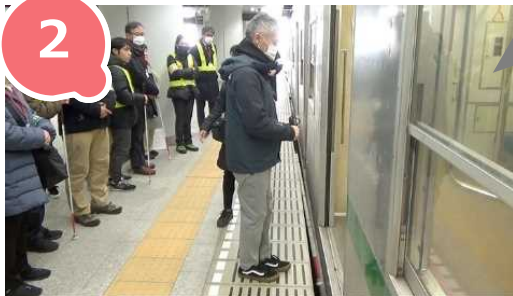
2

- ・ホーム端で白杖が落ちたら一旦停止

- ・白杖を前に出して在線状況（車両の有無）を確認  
→白杖が裾部（車両下端）に接触

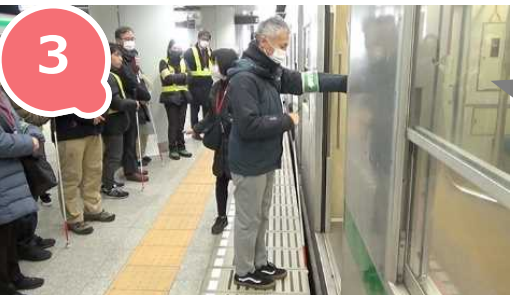
3

- ・白杖を再度手前に戻した後、白杖を持っていない側の手を前に出し、手が触れないことを確認

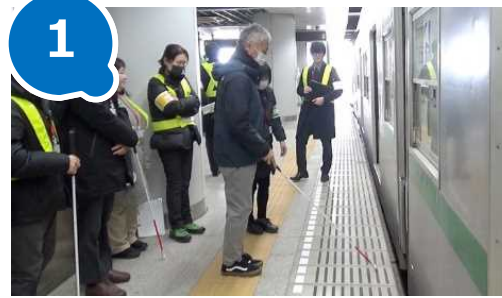
1

- ・短軸方向でホーム端に接近

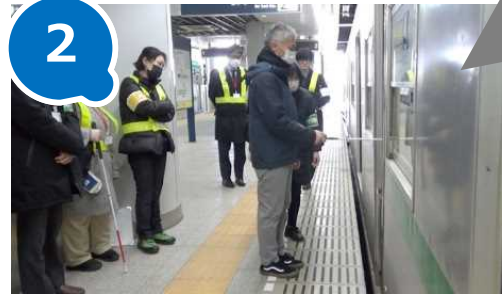
2

- ・ホーム端で白杖が落ちたら一旦停止

- ・白杖を前に出して在線状況（車両の有無）を確認  
→白杖が裾部（車両下端）に接触せず、左右に振ると転落防止幌や車両の妻面に接触

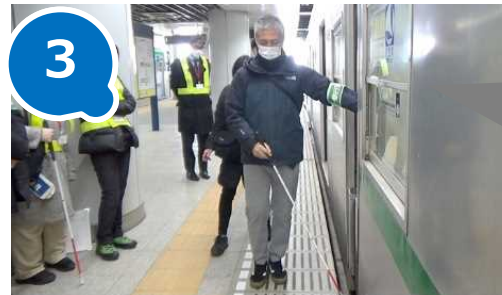
3

- ・白杖を再度手前に戻した後、白杖を持っていない側の手を前に出し、手が触れることを確認し、伝い歩き

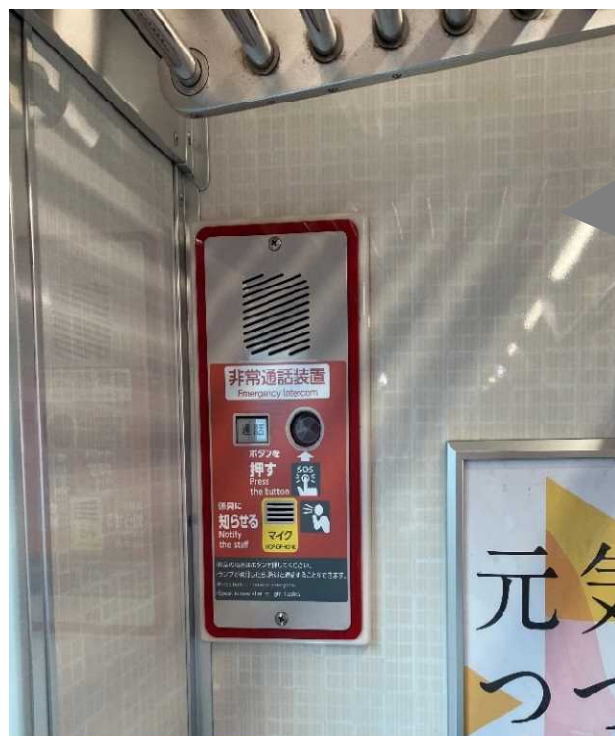
- ・各車両の客室内端部に設置してある車内非常通話装置ボタンを押下  
→非常音が鳴動するとともに、運転士また車掌と通話が可能となる。

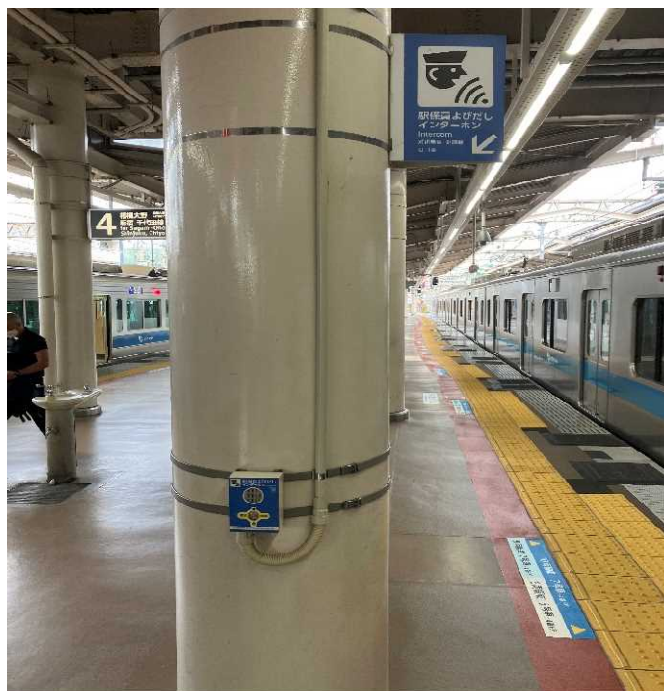
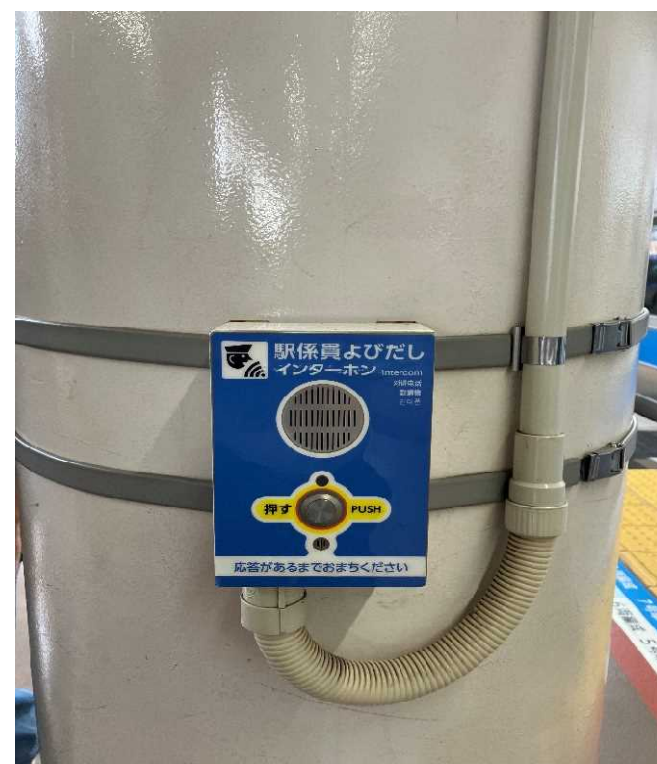
- ・ホーム上に設置してある駅係員呼び出しインターホンを押下  
→ 駅事務室内係員と通話が可能となる。
