# 実務編

## I. 車両故障等の発生状況とその防止対策について

# 1. 車両故障の発生状況

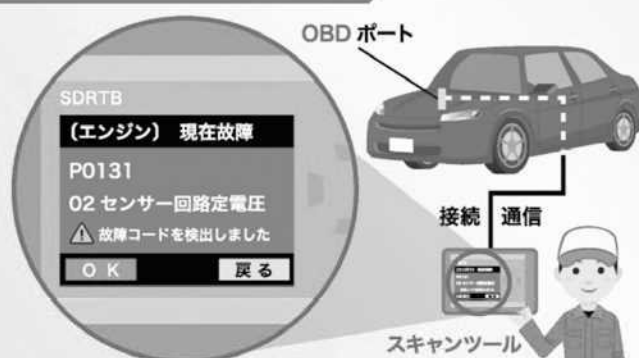
## OBD 点検の概要

「スキャンツール」を OBD ポートに接続し、「OBD」が記録している、各種装置の故障の有無や作動状況（故障コード）を読み出します。これにより、装置が正常に作動しているかを確認することを、「OBD 点検」と呼んでいます。

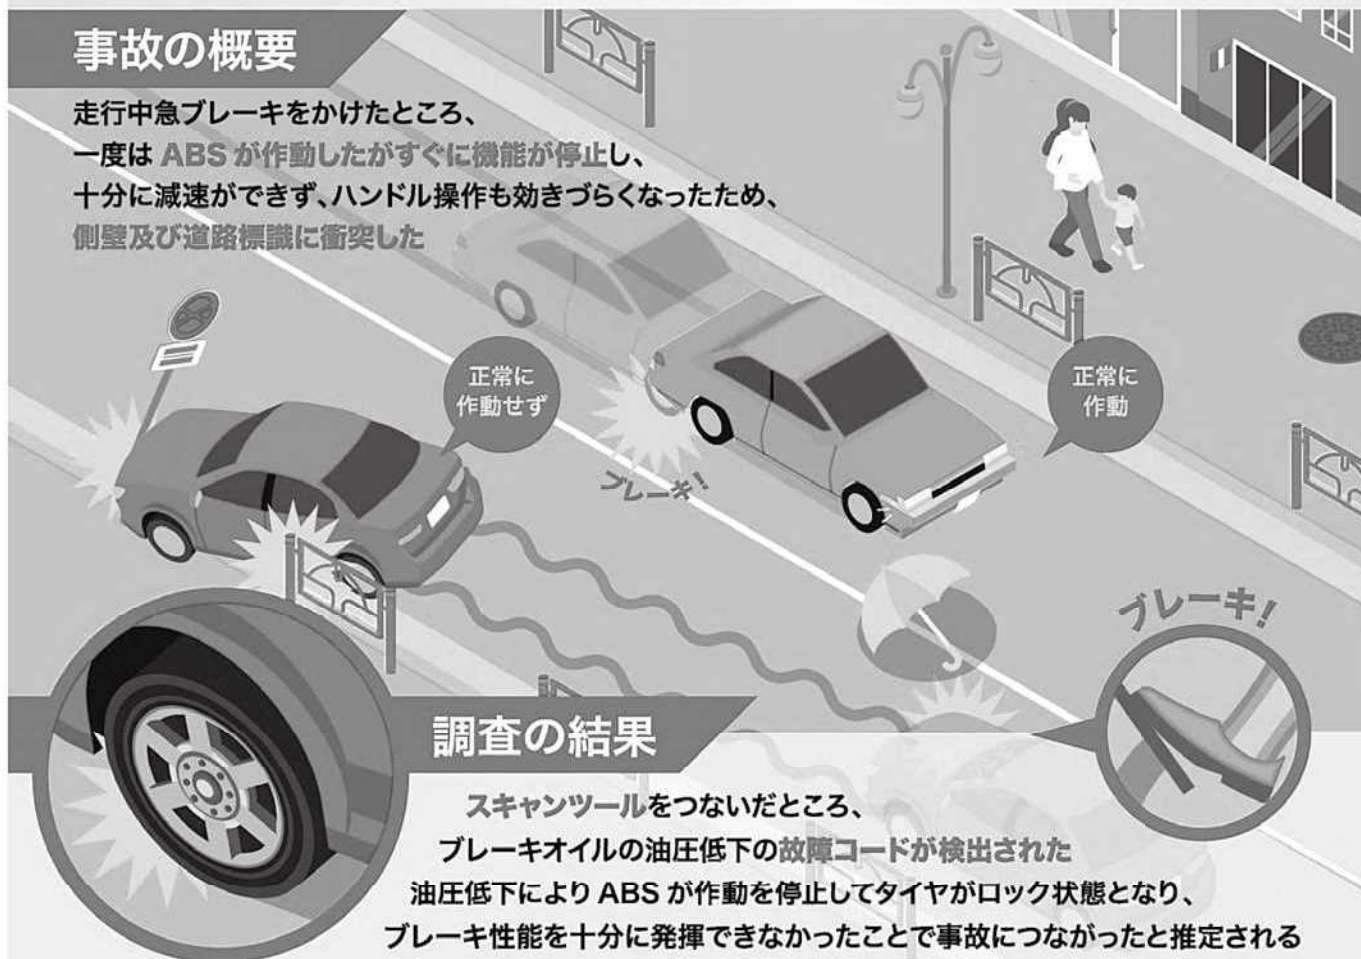
走行中急ブレーキをかけたところ、一度は ABS が作動したがすぐに機能が停止し、十分に減速ができず、ハンドル操作も効きづらくなったため、側壁及び道路標識に衝突した

スキャンツールをつないだところ、ブレーキオイルの油圧低下の故障コードが検出された。油圧低下により ABS が作動を停止してタイヤがロック状態となり、ブレーキ性能を十分に発揮できなかったことで事故につながったと推定される

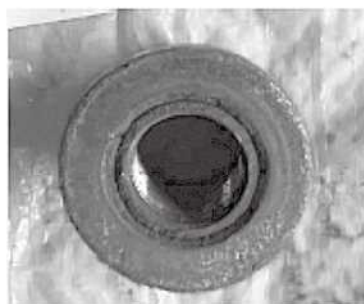
#### 著しいさびや汚れによるホイール・ナットとワッシャの固着

ホイール・ナットとワッシャのすき間に潤滑剤の塗布が見られず、ホイール・ナットとワッシャがスムーズに回転しない。

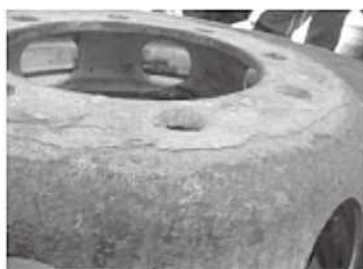
#### 著しいさびによるディスク・ホイールの損傷

ディスク・ホイールのボルト穴や、ホイールの当たり面に、著しいさびによる劣化や損傷

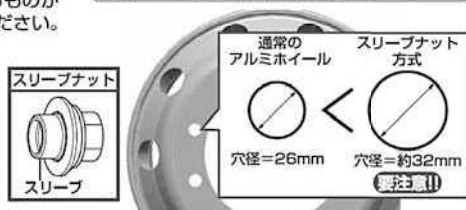
### スリーブナット方式用アルミホイール

- アルミホイールの一部には、専用のホイールナット（スリーブナット方式）を用いるものがあります。<sup>(※)</sup>この場合は、ホイールに添付されている取扱説明書に従って交換してください。誤った使用は、十分な締付け力が得られず車輪脱落事故の原因となります。
- ※：主に、欧州車などで採用されており、ホイールのボルト穴径が、通常のホイール（26mm）より、大きくなっています。
- この方式のホイールを、通常のホイールナットやアルミ用のホイールボルトを用いて使用すると、十分な締付け力が得られず、ナットの緩みによる脱落やホイールの亀裂、ボルトの折損など、車輪脱落事故の原因となります。

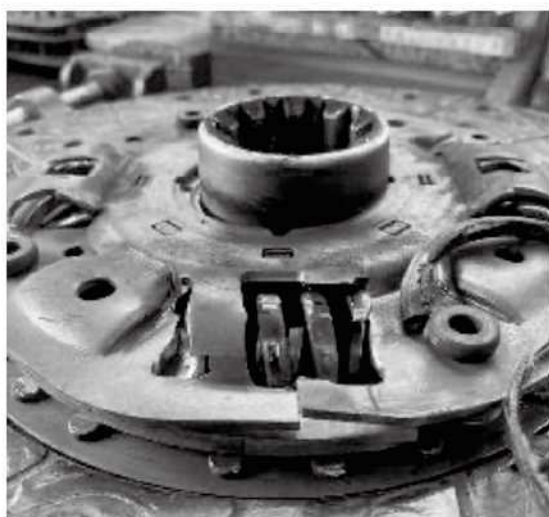
走行距離はともに約24万km

エンジン回転変動・トルクによりフリクションワッシャが摩耗を起こし、使用によりその後ストッパピンの干渉と摩耗からスプリング・ハブフランジの破損に至ったと考えられる。

フェーシングは減っていないが20万km過ぎで破損に至っている。

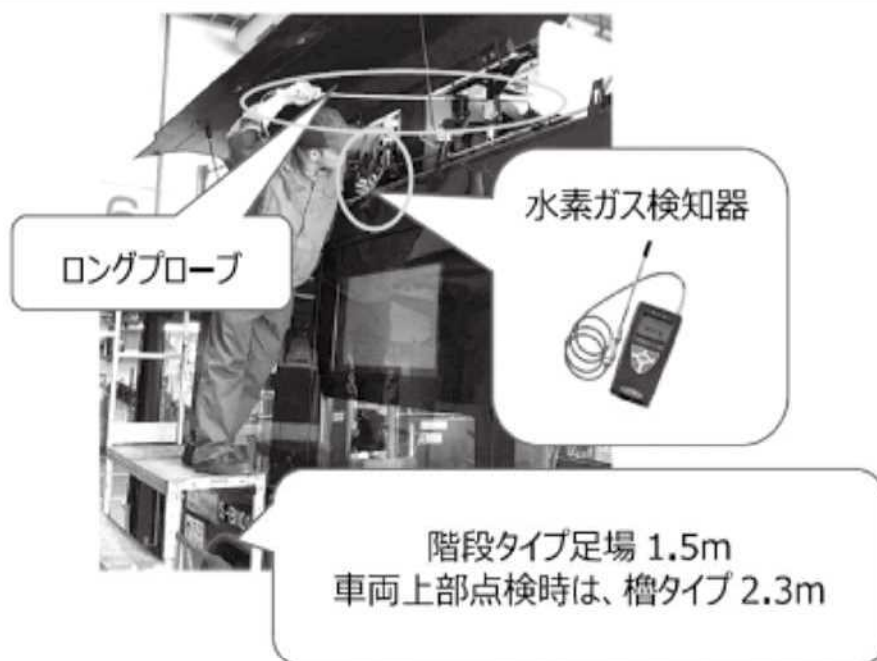
屋根上の水素タンク、FC スタック部などの水素配管継手、導管の漏れ及び損傷を点検

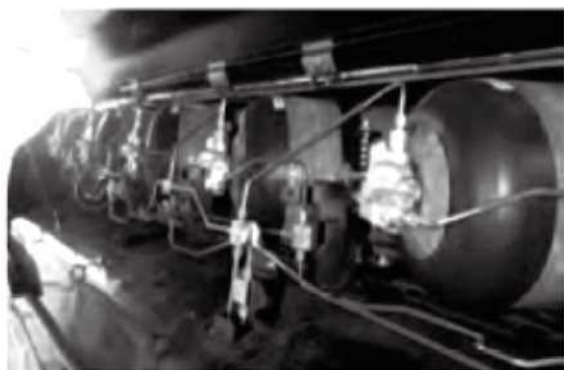
水素タンク本体、タンク取り付け部のゆるみと損傷を点検

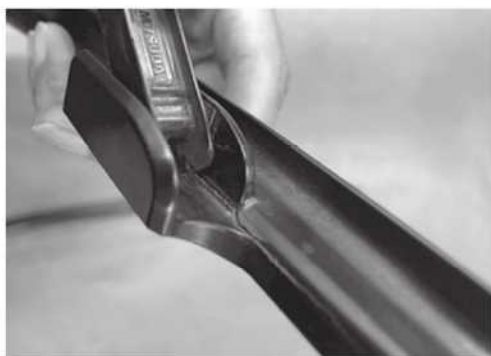
※フックの可動範囲が決まっています、アーム本体と干渉するようになっています。

左の写真のように約30度ほどが限界です。

それを超えて傾けるとアームとフックが互いを押し出し合った結果、フックが斜めに開き軸を押し出し押し出されたアームは亀裂が入ってしまいます

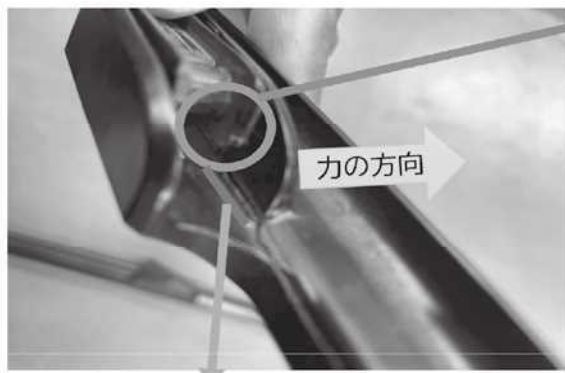
矢印の力が加わったことにより  
フックのエッジに押され亀裂が入っている

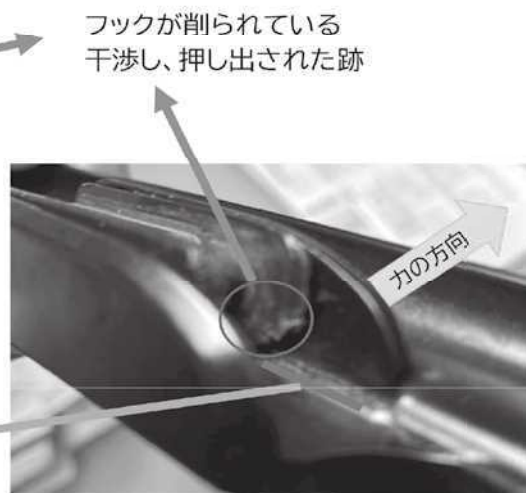
フックが削られている  
干渉し、押し出された跡

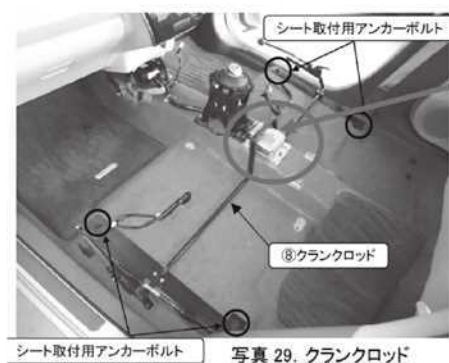
手動式オートドアのクランクロッドが回転する際、

- ①クランクが後方側に倒れこむタイプ ⇒ 後席用USB電源を断線
  - ②クランクが前方側に倒れこむタイプ ⇒ ABSコントロール配線を断線
- させてしまう事例が発生しています。

可動部に配線が接触して  
断線・漏電するとヒューズが飛び、  
**ナビ画面が真っ暗になる**  
**タクシーメータの電源が落ちる**  
などの影響が発生します。
