## トラック事故事例

### 事例1. 交差点右折時における横断歩道上での自転車との接触事故

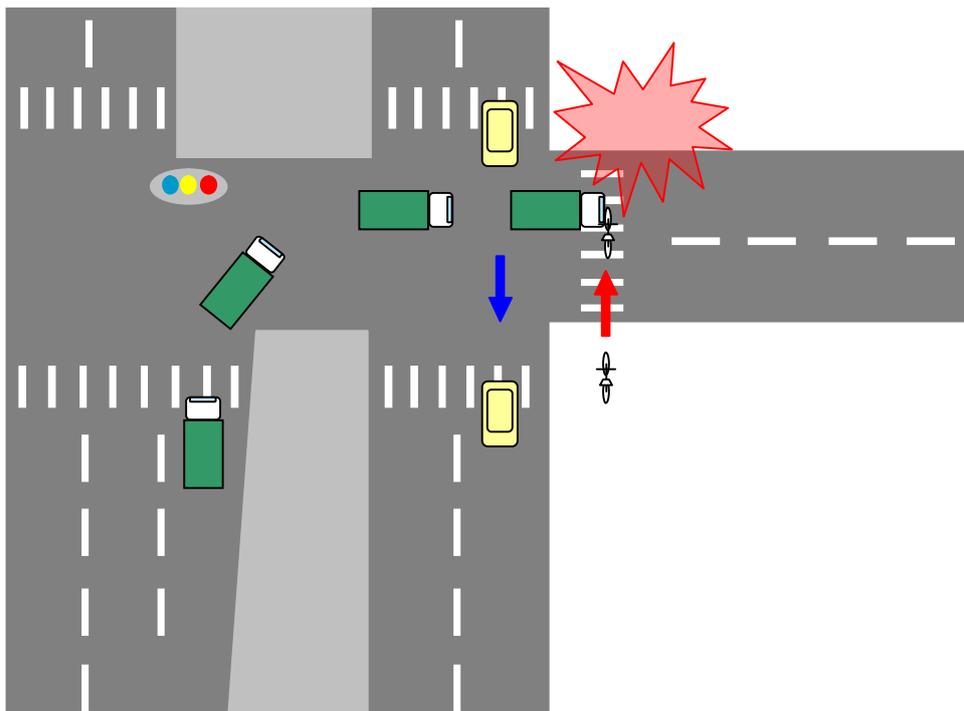
#### 【事故の概略図】

当該冷蔵冷凍車は、片側2車線の都道府県道を走行し、信号機のある交差点に進入し右折する際、対向車が来ていたため一時停止し、対向車をやり過ごした後に発進したところ、道路右側横断歩道上を横断してきた自転車乗りと衝突、転倒させた。この事故により自転車乗りが死亡した。

事故の推定原因	対向車に気を取られ、右折方向の横断歩道の自転車等の有無の注意が不足していた。
再発防止対策	右左折時における横断歩道付近の状況の確認徹底。 余裕のある運転を心がける。
