令和4年度

整備管理者選任後研修

近畿運輸局 奈良運輸支局

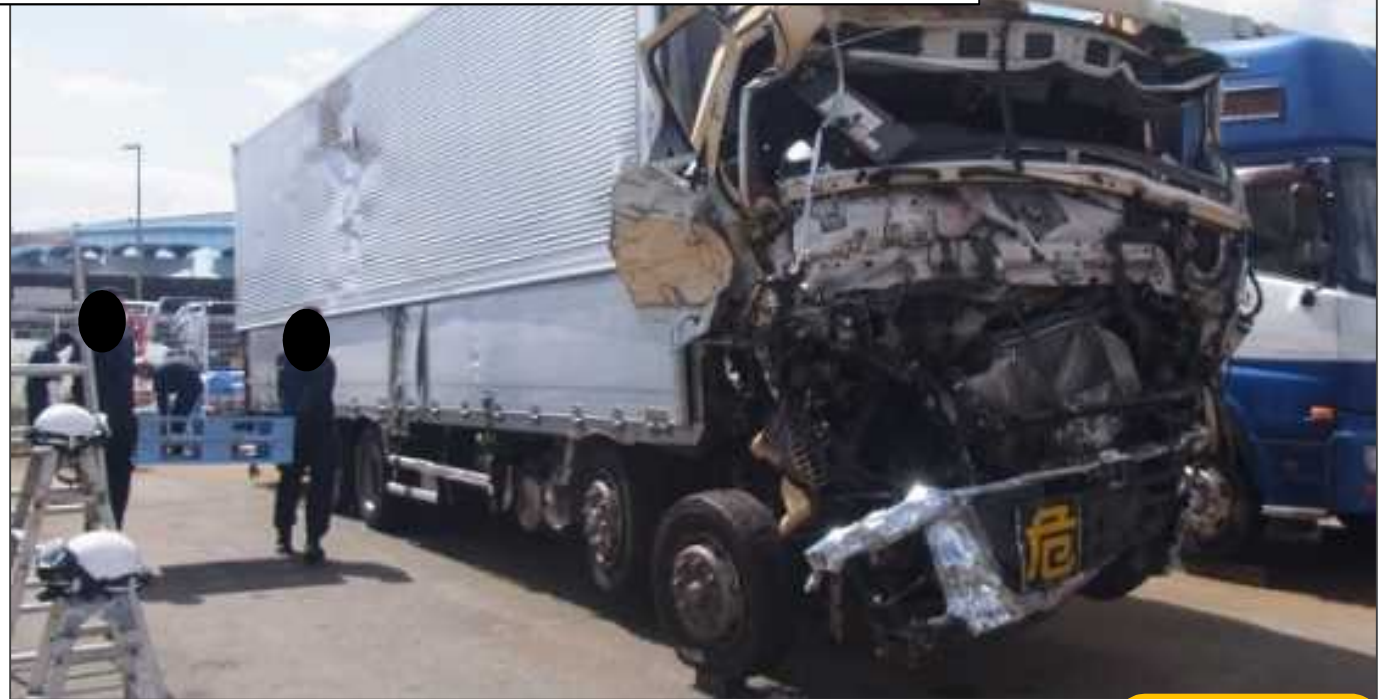
(図.1) 事故車両

令和元年9月、大型貨物自動車が下り坂を走行中、制動不能状態に陥って暴走し、自動車7台に次々と衝突し、歩行者1人を巻き込み川に転落しました。この事故で当該大型貨物自動車の運転手が死亡し、衝突された車に乗っていた7人と歩行者1人の計8人が重軽傷を負いました。

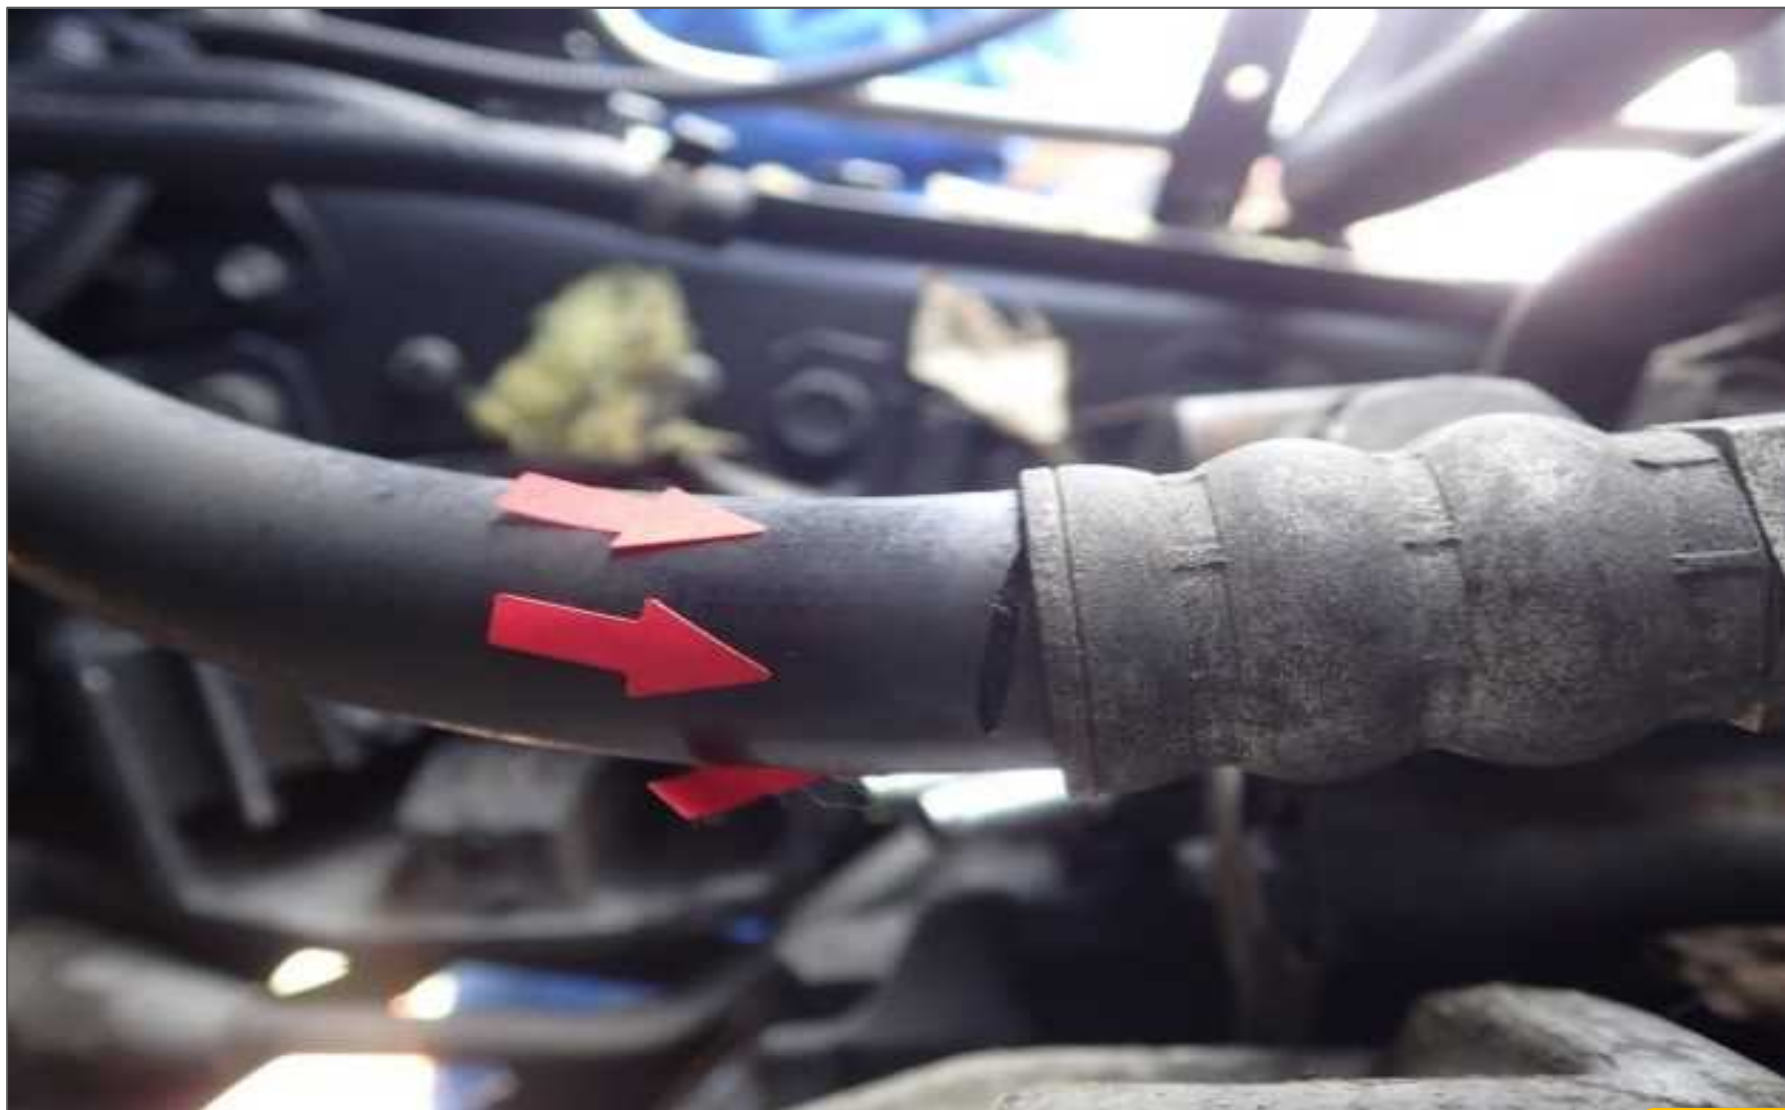
(図.2)事故車両のエアチャージホースの亀裂

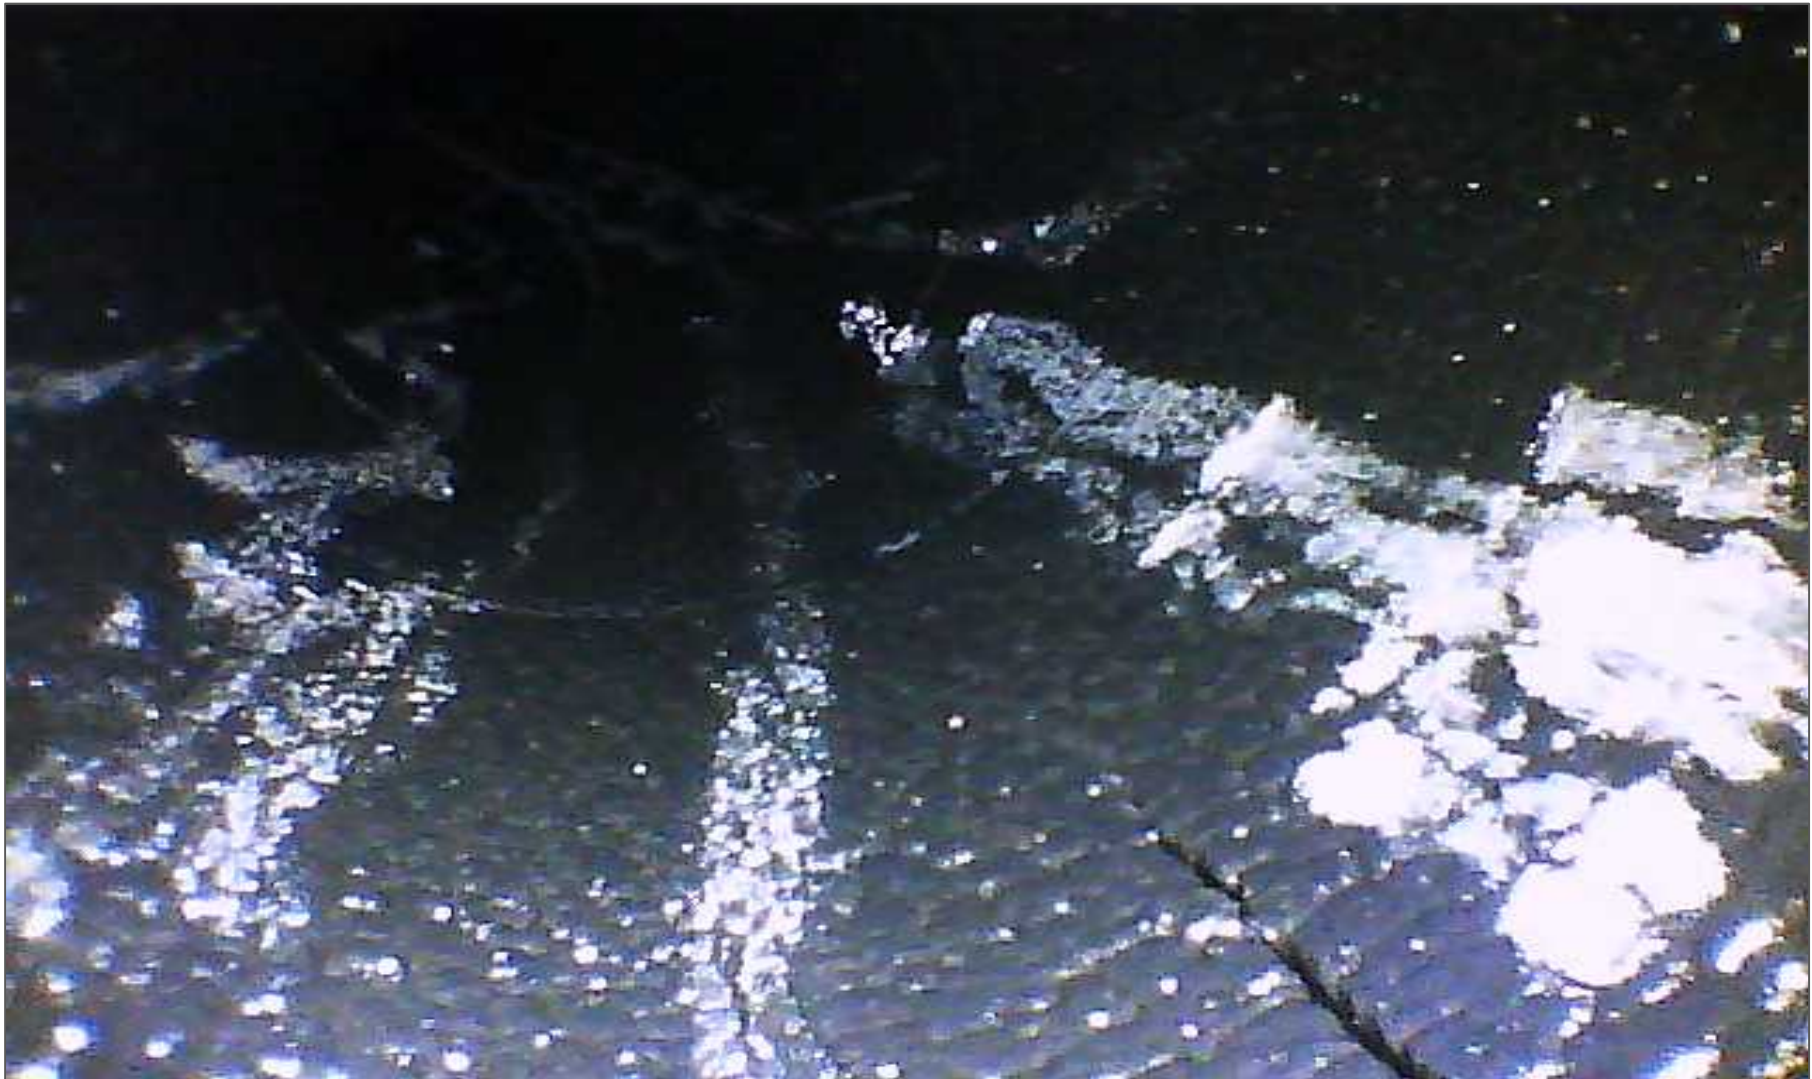
(図.3)6年間使用したエアチャージホースの内部

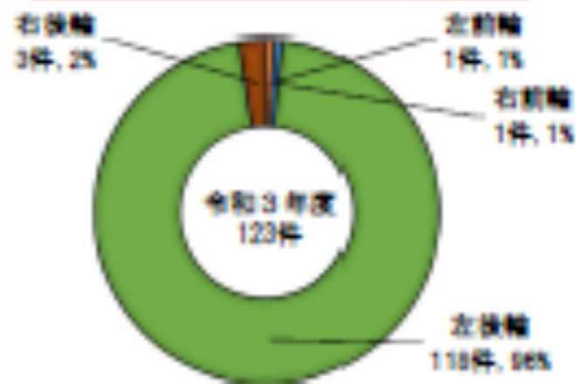
車輪脱落箇所別発生件数

▶ 左後輪からの脱落が約96%
