自主点検項目に係る不適切な事例

自主点検表（一般定期航路事業者及び不定期航路事業者でバリアフリー対象船のみ）に関し、自主点検項目に係る不適切な事例を以下に示しますので、自主点検を実施する際に参考にしてください。

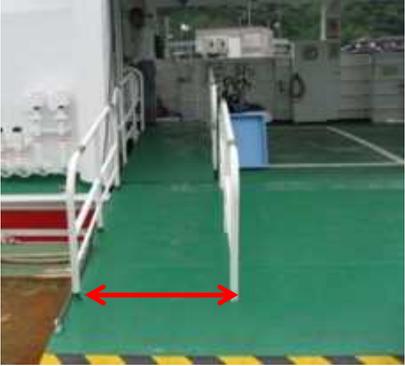
自主点検項目	不適切な事例
<p>車いすの利用者が円滑に乗下船、船内移動できるよう、乗降用タラップ等の通路幅は80cm以上か。</p>	<ul style="list-style-type: none"> 乗降用タラップの通路幅が基準の80cmに満たない。

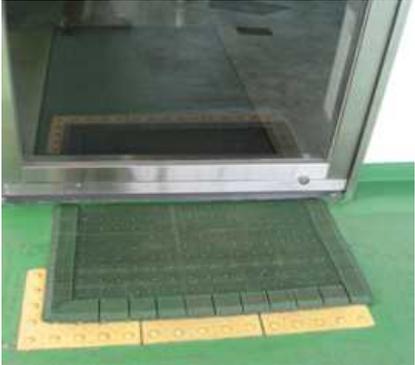
<p>点字ブロック、車いすスペース上には障害物を置いていないか。</p>	<ul style="list-style-type: none"> 点字ブロック上にマットが敷かれ、点字ブロックが隠れた状態となっている。

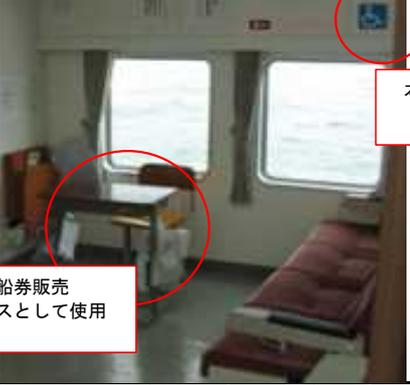
<ul style="list-style-type: none"> 車いすスペースが乗船券の販売スペースとして使用されている。

<p>乗船券販売スペースとして使用</p> <p>本来は車いすスペース</p>
	<ul style="list-style-type: none"> 車いすスペース付近に車いすを固定するベルトが備え付けられていない。

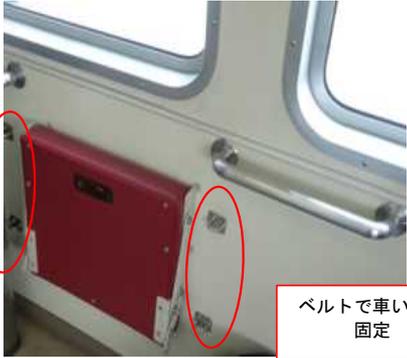
自主点検項目	不適切な事例
<p>船内（車いすスペース等）に車いす固定用のベルトが船内に備え付けられているか。</p>

<p>ベルトで車いすを固定</p>
