平成 29 年 11 月 14 日
自動車局 整備課**ホイール・ボルト折損等による大型自動車等の車輪脱落事故防止について**

車輪脱落事故発生状況（平成28年度）【別紙1】

ホイール・ボルト折損等による大型自動車等の車輪脱落事故の防止等について

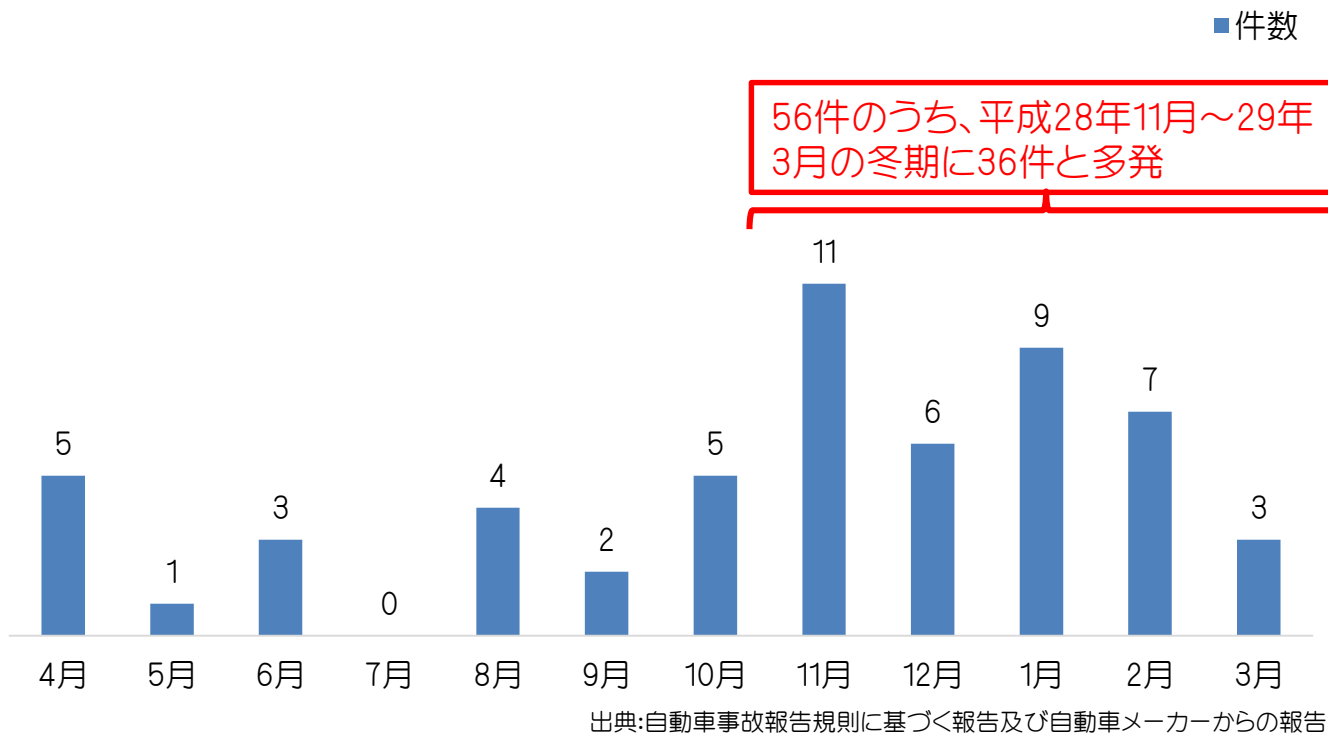
平成 28 年度の大型自動車（車両総重量 8 トン以上のトラック又は乗車定員 30 人以上のバス）のホイール・ボルト折損等による車輪脱落事故の発生件数は 56 件（うち人身事故は 3 件）で、前年度に比べ 15 件増加しています。特に、11 月から 3 月に 36 件（全体の約 64%）発生しており、大型自動車の車輪脱落事故は冬期に発生する傾向にあります。

車輪脱落事故発生月

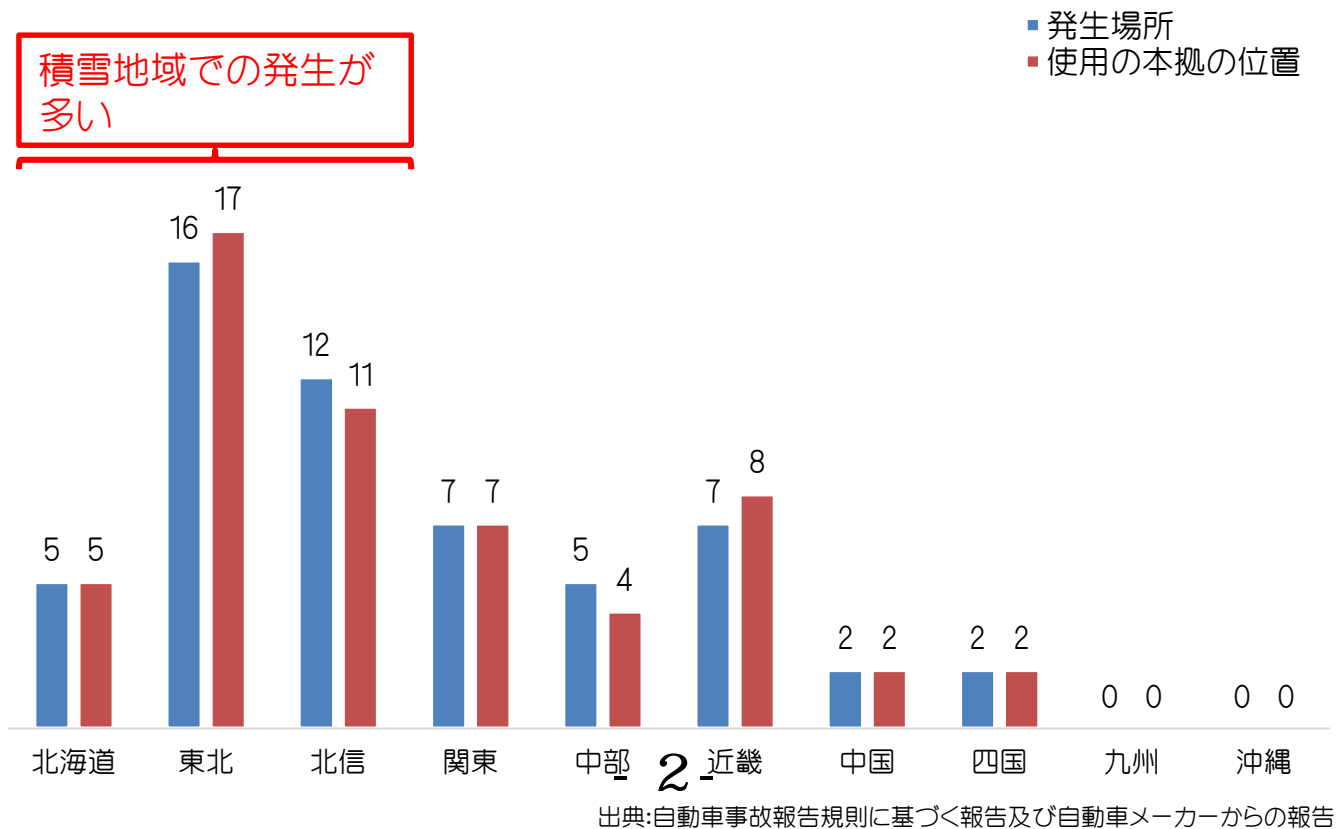
事故発生場所、事故車両の使用の本拠の位置

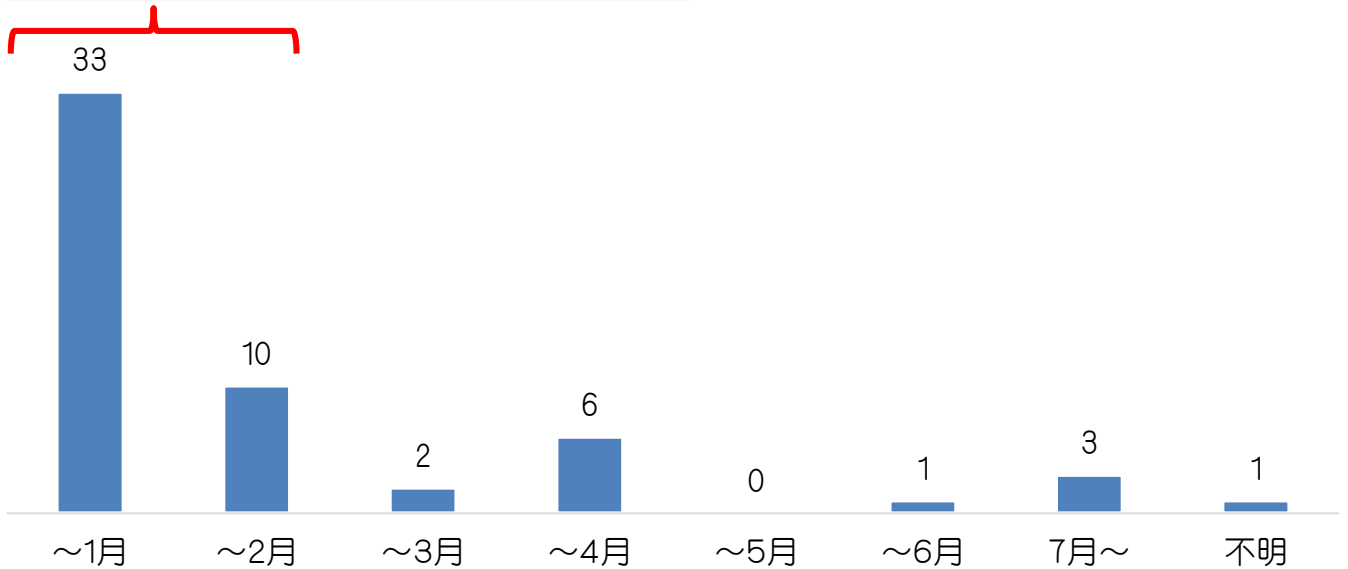
車輪脱着歴(事故発生までの期間)別

56件のうち、車輪脱着作業後2月以内に発生したものが43件(76.8%)

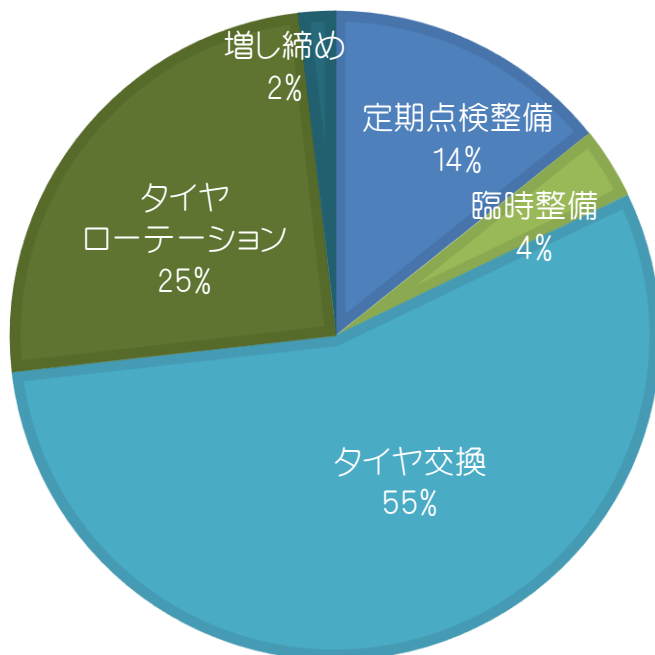
事故発生前のタイヤ脱着を行うこととなった作業内容別

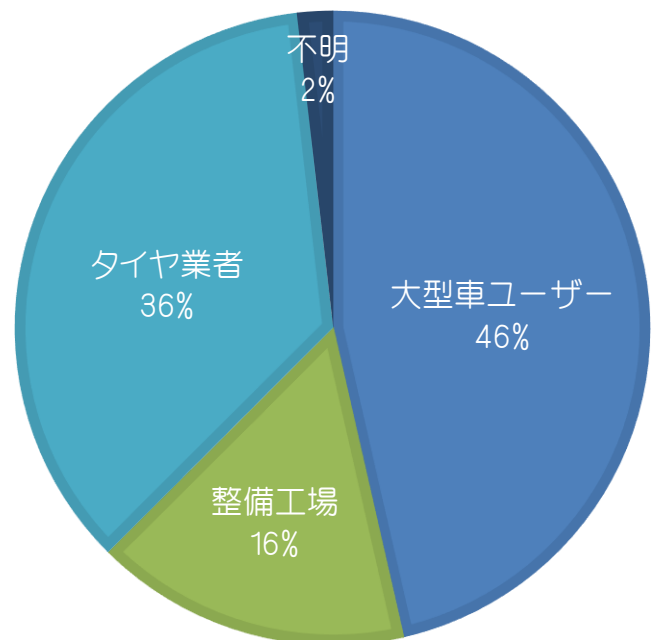
タイヤ脱着作業実施者別

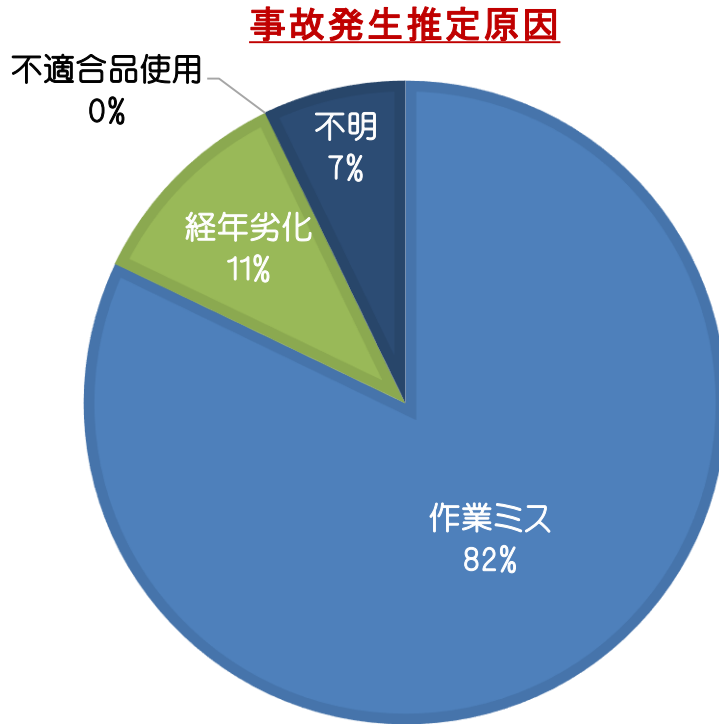
主な事故発生推定原因

●作業ミス

- ・ ホイール・ナットの締め忘れ、又は、締付けトルク管理不足
- ・ ホイールがハブと密着しない状況での取付け

●経年劣化

- ・ ホイールのボルト穴部の変形・亀裂
- ・ ホイール・ボルト及びホイール・ナットの発錆
- ・ ホイール・ボルトの伸び、ねじ山の潰れ 等

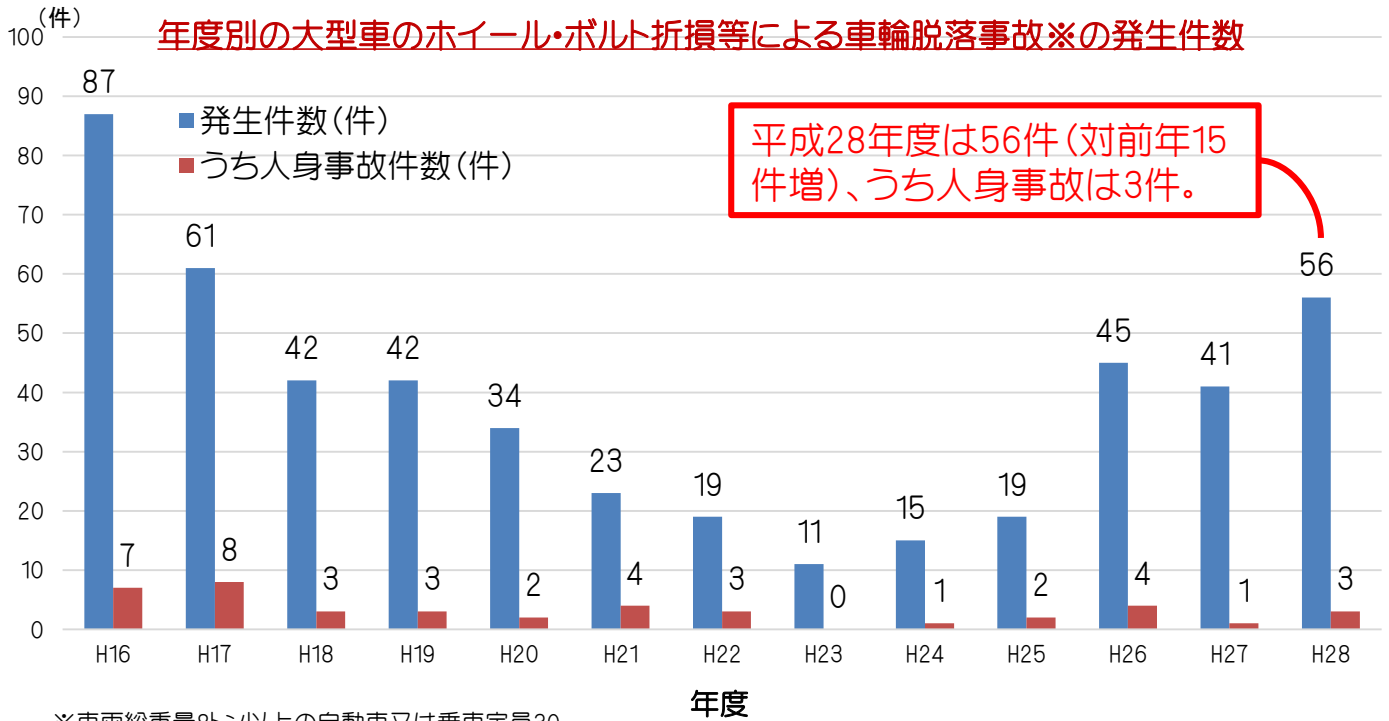
年度別の大型車のホイール・ボルト折損等による車輪脱落事故※の発生件数

※車両総重量8トン以上の自動車又は乗車定員30人以上の自動車であって、車輪を取り付けるホイール・ボルトの折損又はホイール・ナットの脱落により車輪が自動車から脱落した事故

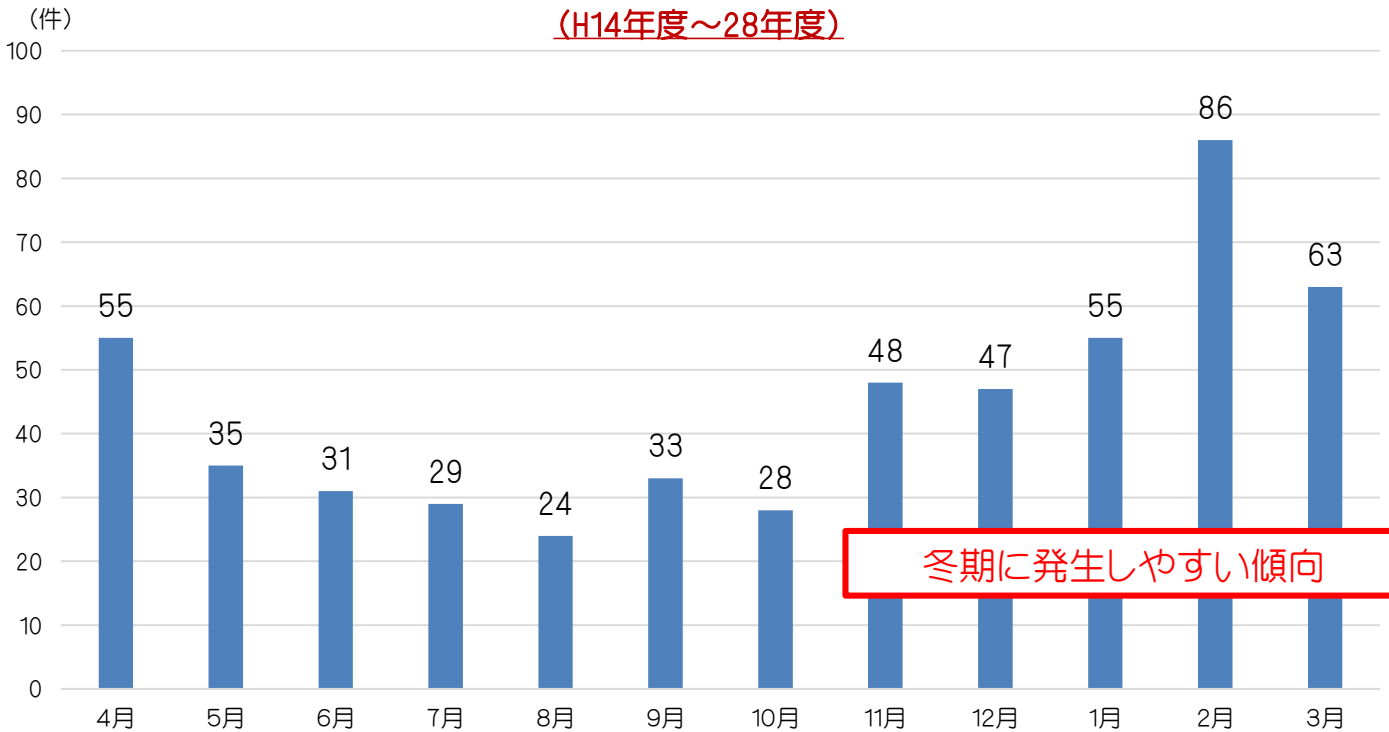
月別の大型車のホイール・ボルト折損等による車輪脱落事故※の発生件数 (H14年度～28年度)

※車両総重量8トン以上の自動車又は乗車定員30人以上の自動車であって、車輪を取り付けるホイール・ボルトの折損又はホイール・ナットの脱落により車輪が自動車から脱落した事故

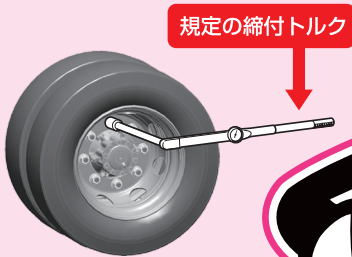
規定のトルクで確実に締め付けを

締め付け方式には、球面座で締付けるJIS方式、
平面座で締付けるISO方式があります。
規定のトルクで確実に締め付けてください。

※ホイールナットの締め付け不足、締め忘れ防止のため、ナット締め付け
作業時(終了後)、「規定の締め付けトルク」で確実に締め付けたことを
確認するよう、お願いします。

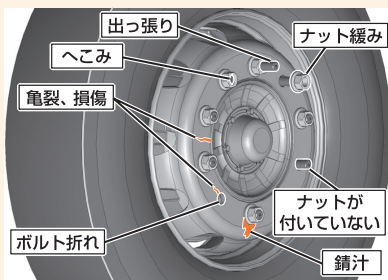
一日一回の日常点検を

運行前にホイールボルト、ナットを目で見えてさわって点検
してください。異常を発見したらすぐ整備工場へ。
