## 【ドライブレコーダーの活用】

### ドライブレコーダーの映像を活用した指導監督マニュアル

### 貸切バスの衝突事故(長野県佐久市)

### 事業用バスの火災事故

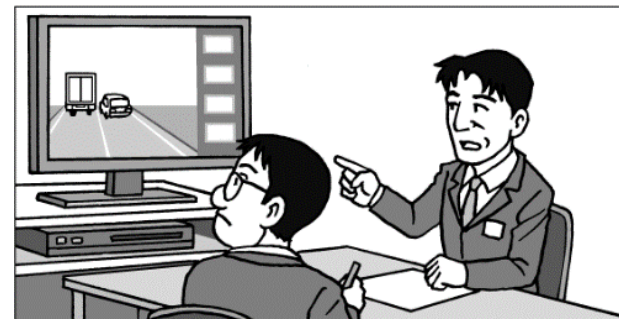
##### 【映像を用いた事後指導】

運転中は、運転者も緊張状態にあるので、運転後にも映像を見せつつ指導し、運転者に問題点をしっかりと把握・是正させましょう。

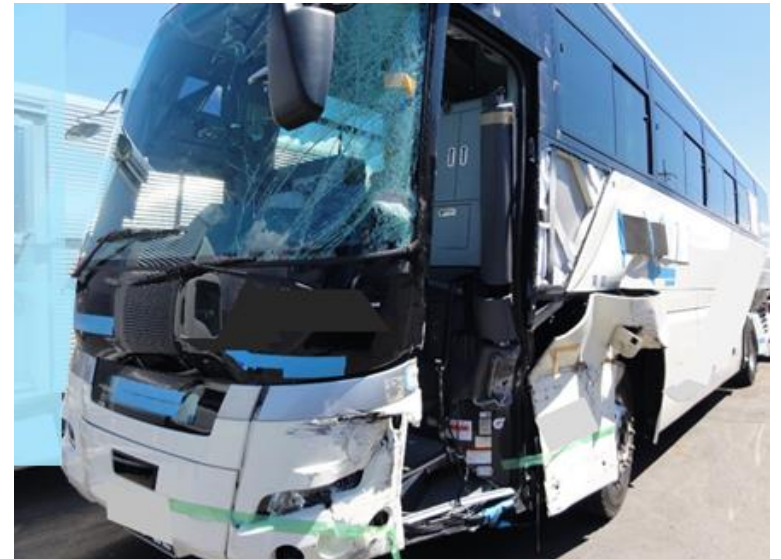
- ◆平成29年2月26日 13時53分頃
- ◆長野県佐久市  
上信越自動車道上り線 八風山トンネル
- ◆乗客19名を乗せた貸切バスが  
片側2車線の第1通行帯を走行中、  
同トンネルに設けられた非常駐車帯出口部の側壁に衝突した。
- ◆この事故により、乗客1名及び交替運転者の計2名が重傷を負い、乗客10名が軽傷を負った。

- ◆運転者が、高速道路を走行中に眠気を感じたまま運転し、トンネル内を走行中に居眠り状態となったことから発生したものと考えられる。
- ◆運転者は、トンネルに至る間に強い眠気を感じており、トンネルの直前に運転者交替を行うことが可能なチェーンベースの存在に気付いていたが、交替予定場所までは遠くなく頑張れば運転を継続できると判断し眠気を訴えたり交替を申し出たりすることなく運転を継続したことが居眠り運転につながった。  
同運転者は、大型バスの運転者として経験が浅く運転を継続することが可能であると安易に考えていた可能性が考えられる。
- ◆事業者は運転者に、運転中に眠気が生じた際の対応について特段の指導はしておらず、新人運転者に対して居眠り運転の重大さとその防止措置を徹底するという点では十分でなかった可能性が考えられる。

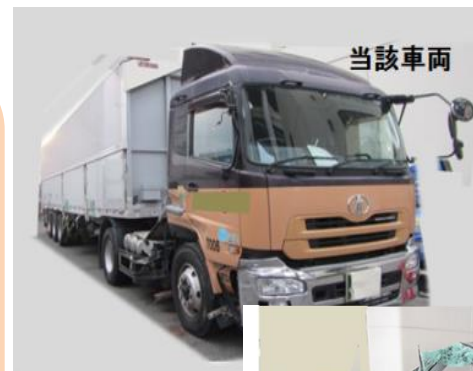
当該車両

平成29年11月22日0時41分頃、大型トラック・バンセミトレーラがアルミ鋼材積載して走行中、第1通行帯から第2通行帯へ車線変更した際、第2通行帯を走行していたタクシーに衝突し、さらにタクシーを中央分離帯との間に挟みながら走行を続け、タクシーは中央分離帯の街灯に衝突して停止した。  
 なお、事故時、大型トラック・バンセミトレーラの運転者は、基準値を超えるアルコールを身体に保有していた。

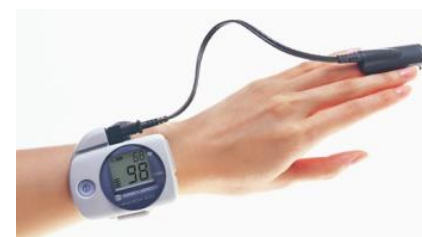
- ◆ 睡眠時の血中酸素量や呼吸数をモニタリングし、SASの早期発見に寄与する

パルスオキシメトリ検査

フローセンサ検査
