事業用自動車事故調査報告書に係る事故の再発防止策について

大型乗合バスの衝突事故（神戸市中央区）

大型トラックの追突事故（滋賀県蒲生郡竜王町）

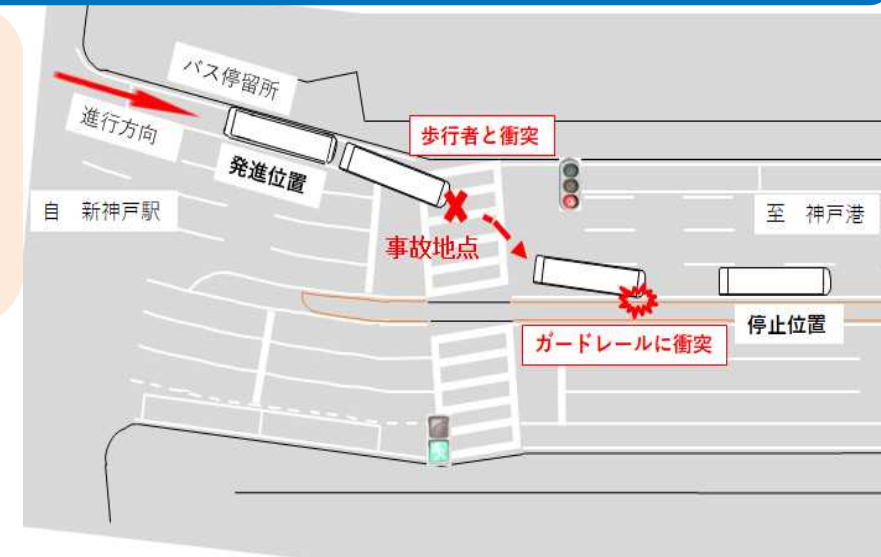
平成31年4月21日14時頃、乗合バスが、乗客が降車した後に、前方の赤信号手前の停止線まで進行し停止するべきところ、運転者がブレーキペダルとアクセルペダルを踏み間違えたため、赤信号で停止せず進行し、横断歩道を通行中の複数の歩行者に衝突。

- 事業者・駅周辺の道案内をやむを得ず運転者が対応することが予想される場合には、案内チラシの配布等による簡便な道案内方法を検討しましょう。
- ・ペダル類の踏み間違いや直前横断者の見落とし等を防止するため、発進時の安全確認・運転操作手順を検討し、運行の安全を確保するよう指導しましょう。
- ・運転者教育については、指導監督指針に基づき、年間計画を策定し、計画に従った運転者教育を実施しましょう。
