令和3年8月31日  
東北運輸局

## 事故ゼロを目指して！大型車の車輪脱落事故防止キャンペーンの実施

# 東北運輸局管内車輪脱落事故発生状況（令和2年度）【別紙】

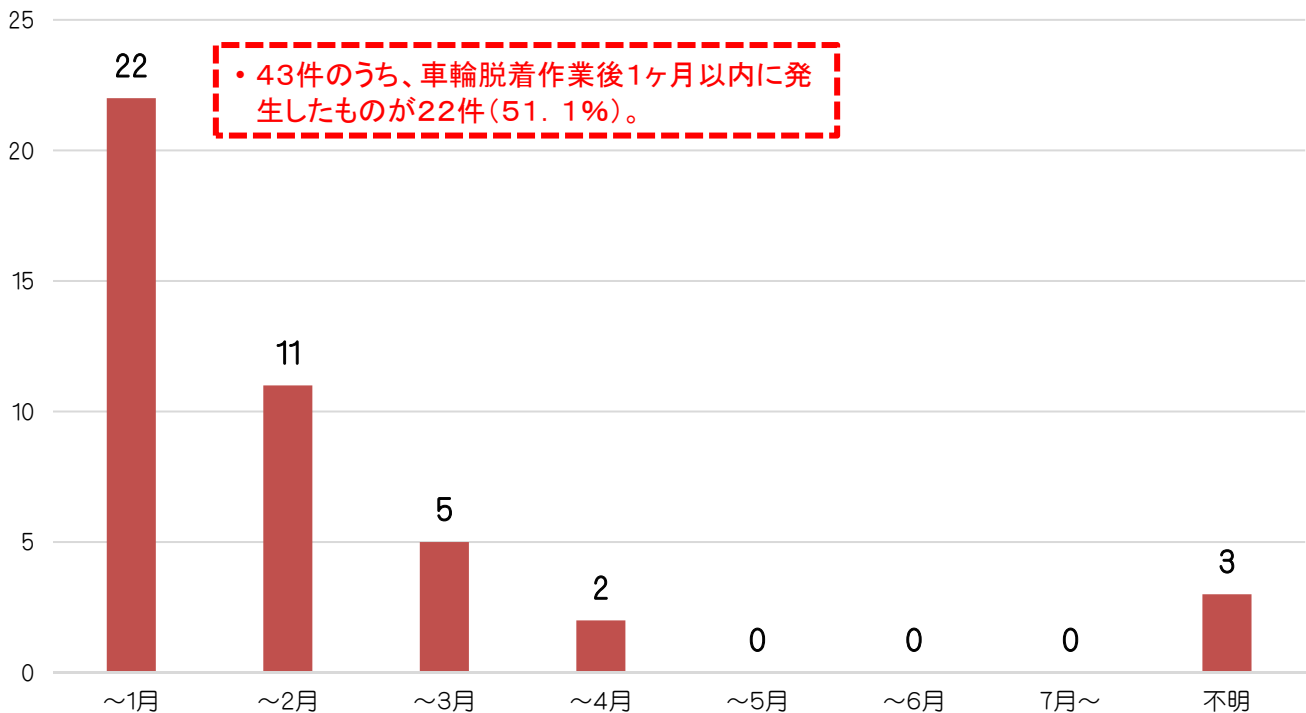
車輪脱着作業から事故発生までの期間別件数

・43件のうち、車輪脱着作業後1ヶ月以内に発生したものが22件（51.1%）。

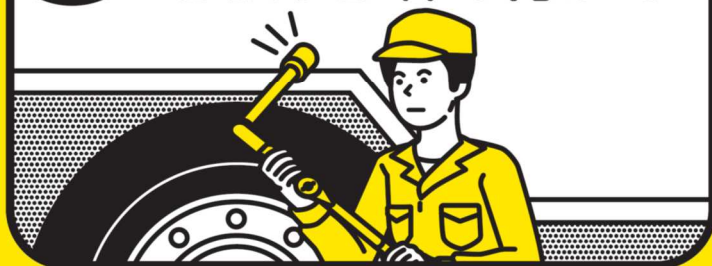
**お** きまりのトルクで  
きちんと 締め付けて

規定のトルクで確実な締め付けを

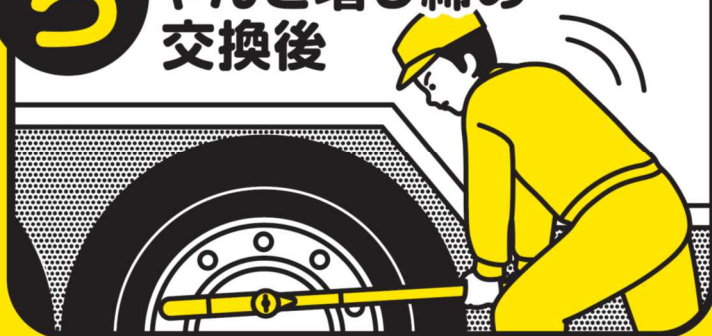
**ち** ゃんと増し締め  
交換後

50~100km走行後に、しっかり増し締めを

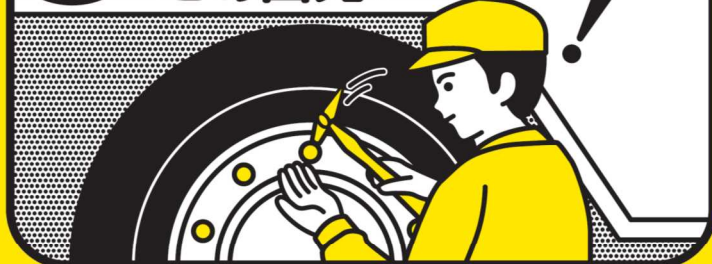
**な** (ナット)  
っと見て ボルト触って  
さあ出発!

一日一回の日常点検を

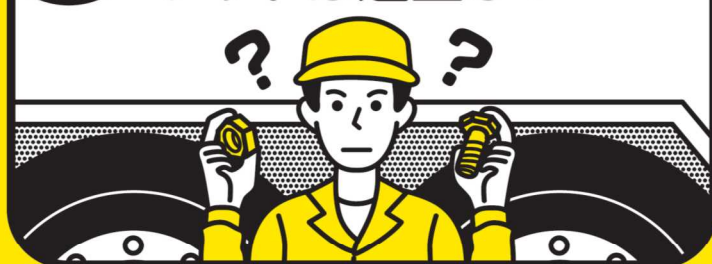
**い** や待てよ? ボルトと  
ナットは適正か?

ホイールに適合したボルト、ナットを
