## 大型車のホイール・ボルトの点検を実施します。

### ～ 大型車の車輪脱落事故防止キャンペーン実施中 ～

## 大型車の車輪脱落事故防止キャンペーンの実施

# 正しい作業が、防ぐ事故。

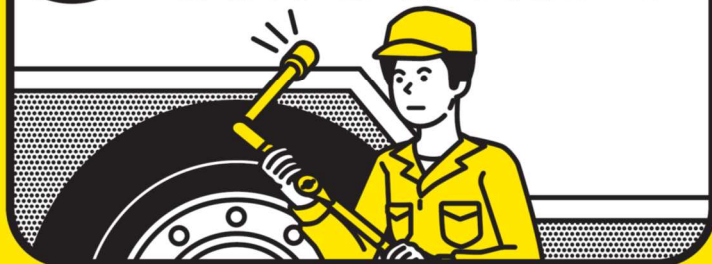
**お** きまりのトルクで  
きちんと 締め付けて

規定のトルクで確実な締め付けを

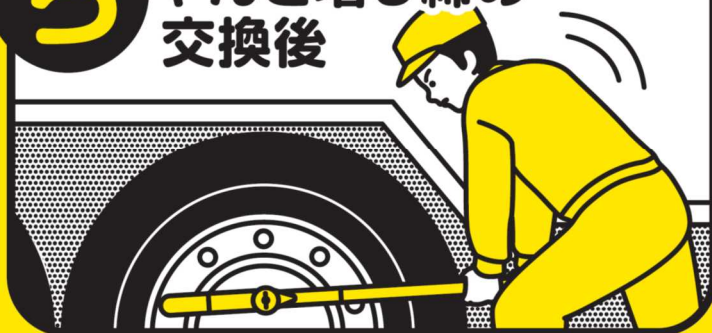
**ち** ゃんと増し締め  
交換後

50~100km走行後に、しっかり増し締めを

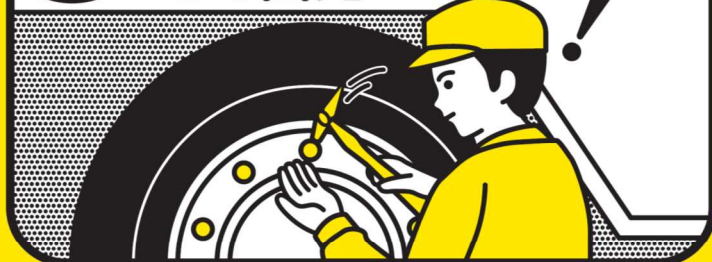
**な** (ナット)  
っと見て ボルト触って  
さあ出発!

一日一回の日常点検を

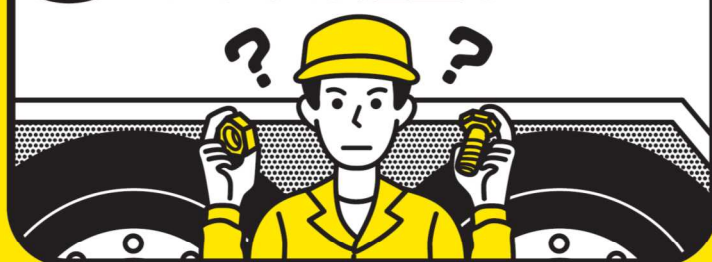
**い** や待てよ? ボルトと  
ナットは適正か?

ホイールに適合したボルト、ナットを
