## 第2章 鉄道被害の概要

## 第1項 震災時の列車運行状況、乗客の避難

## 第2項 鉄道施設等の被害概要

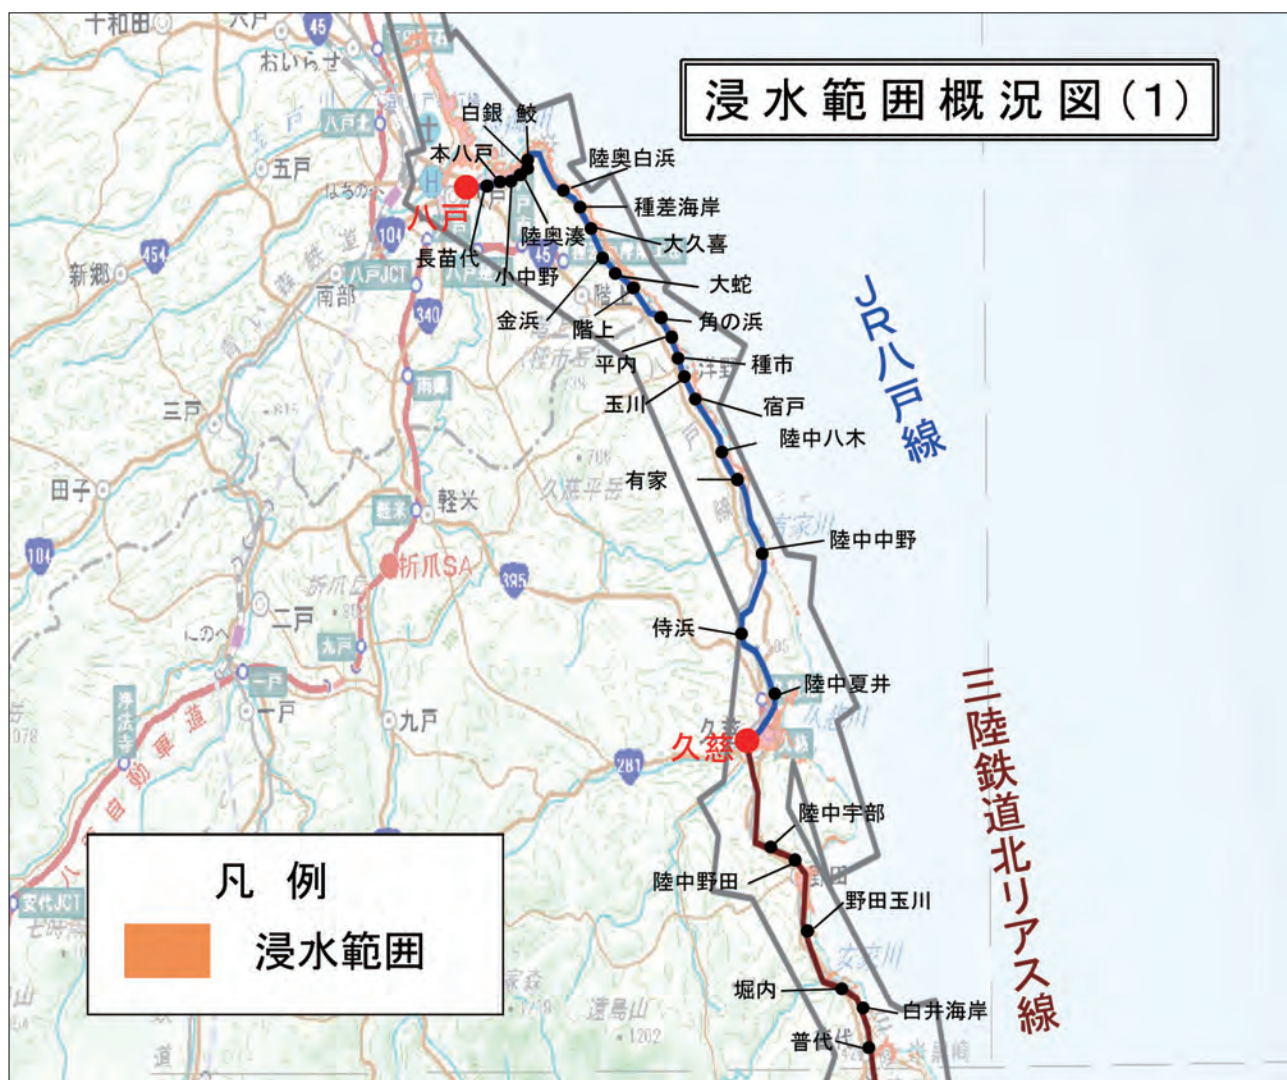
図1.2.1 津波浸水区域と鉄道路線図(1)

東日本大震災発生時、東北新幹線（全線）において、27列車が営業運行中であったが、いずれも安全に停止した。また、東北地方太平洋沿岸部のJR在来線、三陸鉄道南・北リアス線、仙台空港鉄道仙台空港線に営業中の列車が合計20列車（貨物列車除く）あったが、このうち、沿岸部の5列車については、地震後の津波により押し流される等の被害を受けている（図1.2.1、図1.2.2参照）。なお、仙台市地下鉄南北線においては10列車が営業運行中であった。

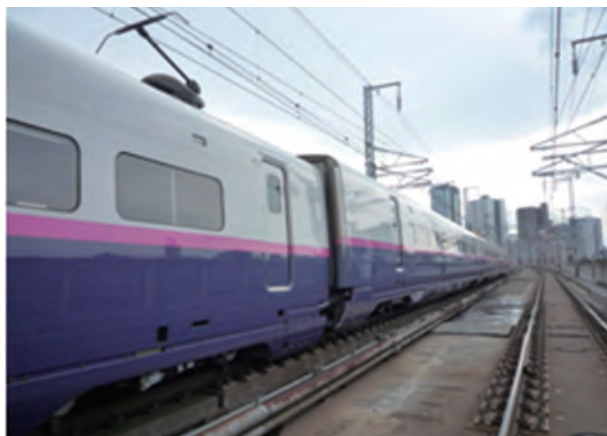
なお、今回の地震・津波における列車の脱線は3列車と整理されている（津波により押し流されたJR線沿岸部の5列車については、乗務員が転動防止手配後等に避難していることから、「車両」と整理されている）。3列車とは、東北新幹線仙台駅構内を走行中の試運転列車（1両脱線）、JR東北本線長町駅～太子堂駅間を走行中の貨物列車（1両脱線）、JR常磐線浜吉田駅～山下駅間で地震により停止中であった貨物列車（貨車20両流出）であり、これらについては、現在、国の運輸安全委員会が調査を進めている。（写真1.2.1参照）

写真 1.2.1 脱線した新幹線試運転列車
