## 第1項 被害状況

## 1. 八戸臨海鉄道の概要

## 3. 鉄道施設等の被害(被害状況の把握)

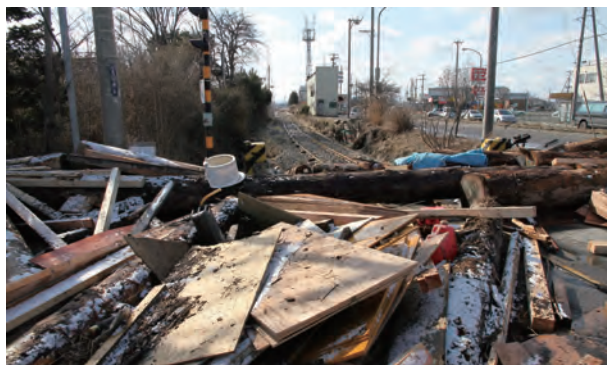
写真 2.10.1 浜名谷地 3号踏切

臨海鉄道線(8.5km)は八戸貨物駅より約6km付近から先の北沼駅まで2.5kmにわたり津波により被災した(図2.10.1)。踏切は7ヶ所が冠水し、踏切保安装置関係が使用不能となった(写真2.10.1)。踏切及び軌道内には多数の車や瓦礫が漂着し、一部軌道の流出もあった。

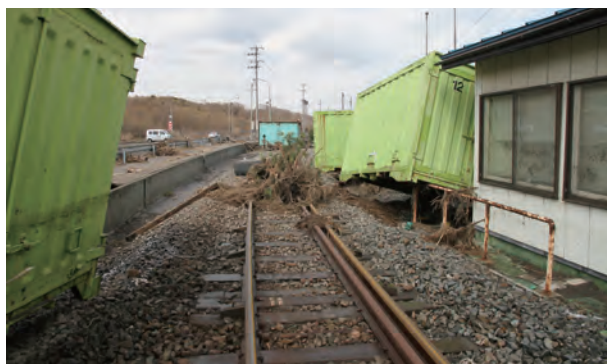
写真 2.10.2 北沼駅構内

北沼駅舎及び駅構内も津波により冠水し、継電盤やフレンズ端末機等も使用不能となった。北沼駅構内には、地震発生時に列車及び車両の留置は無く、津波による被害はなかった。しかし、北沼駅構内には津波により、大量の瓦礫が漂着し、駅構内にあったコンテナが多数冠水し流された(写真2.10.2、写真2.10.3)。

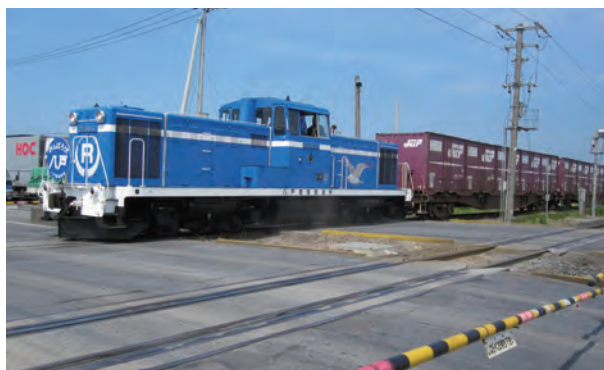
写真 2.10.9 初出荷列車 6月2日

6月2日には初出荷となる貨物輸送が再開した。初出荷に際して、三菱製紙(株)による「安全運行祈願式」が実施され、製品を出荷する鉄道輸送の復旧を祝った。当面の間はコンテナ車5両による1日1往復で運転が続けられた（写真 2.10.9）。
