## 事故ゼロを目指して！

### 大型車の車輪脱落事故防止キャンペーンの実施 ～青森の大型車の車輪脱落事故を防げ！！～

大型車※のホイール・ナット緩み等による車輪脱落事故が増加している状況を踏まえ、東北地域では令和3年9月から「**大型車の車輪脱落事故防止キャンペーン**」を実施します。

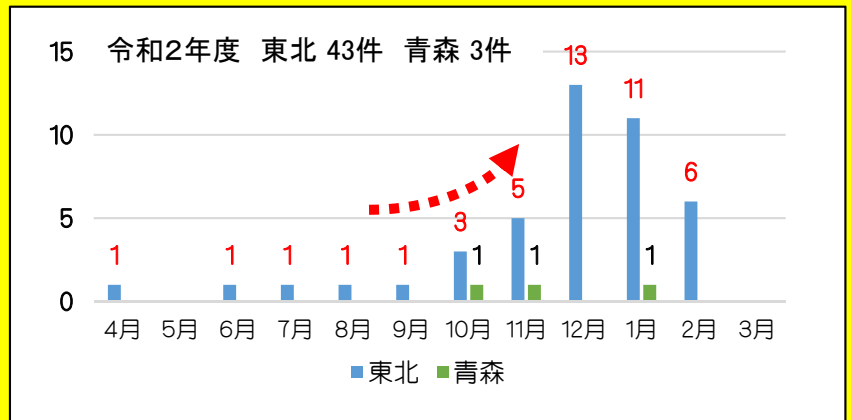
#### 1. 青森運輸支局管内の車輪脱落事故の発生状況(令和2年度速報値)

- ・事故発生件数は**3件**(前年度比2件増)
- ・冬期(11月～2月)に多発
- ・特に**タイヤ交換作業が集中する11月の交換車両**に多発
- ・車輪脱着作業後1ヶ月以内に多発
- ・車輪脱落は**全て左後輪**
- ・全てが**トラック**による事故

※令和元年度 東北 48件(過去最多) 青森 1件(過去最多は平成30年度6件)  
出典：自動車事故報告規則に基づく報告及び自動車メーカーからの報告

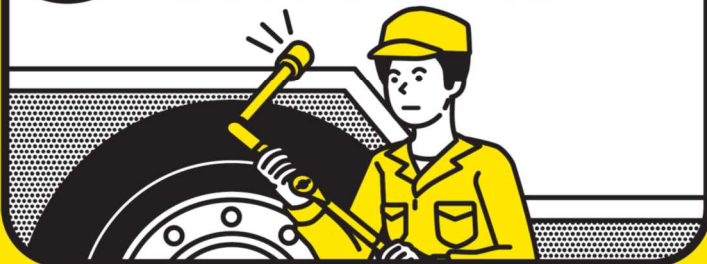
**お** きまりのトルクで  
きちんと 締め付けて

規定のトルクで確実な締め付けを

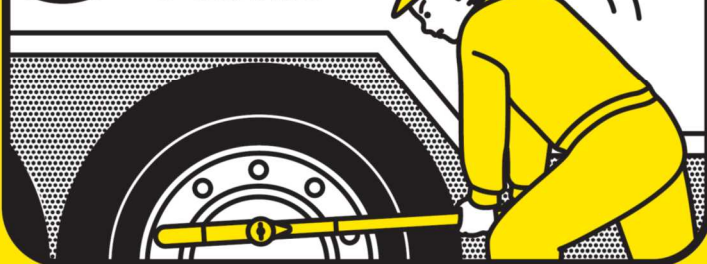
**ち** ゃんと増し締め  
交換後

50~100km走行後に、しっかり増し締めを

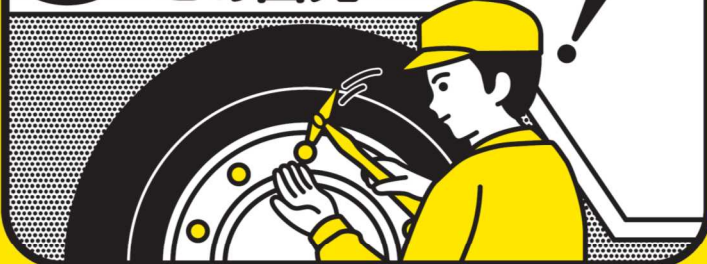
**な** (ナット)  
っと見て ボルト触って  
さあ出発!

一日一回の日常点検を

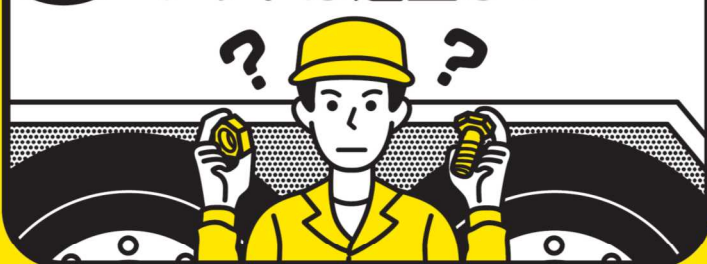
**い** や待てよ? ボルトと  
ナットは適正か?

ホイールに適合したボルト、ナットを
