福運輸第406号の2  
福運整第333号の2  
令和8年10月1日

#### 大型車の車輪脱落事故防止に係る令和8年度緊急対策の実施について

### 大型車の車輪脱落事故防止対策「令和 8 年度緊急対策」について

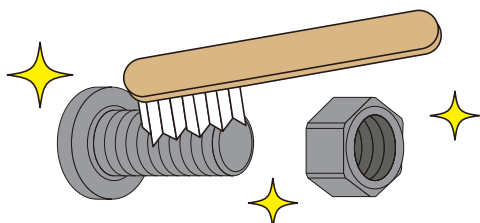
### 1 ホイールボルト・ナット などを清掃・交換する

ディスクホイール取付面、ホイールナット当たり面、ハブ取付面 (ISO方式では、ハブのはめ合い部も)、ホイールボルト、ナットの錆やゴミ、泥、追加塗装などを取り除きます。錆び、亀裂、損傷が著しい場合は交換してください。

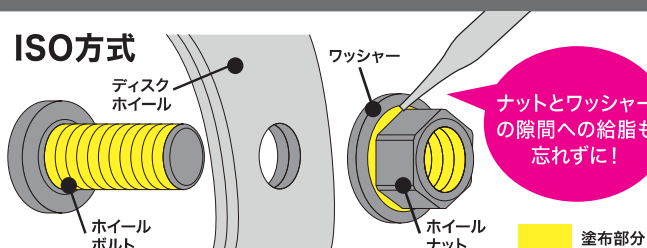
### 2 ホイールボルト・ナット などに潤滑剤を塗布

ホイールボルト、ナットのねじ部、ナットとワッシャーのすき間にエンジンオイルなど指定の潤滑剤を薄く塗布し、回転させて油をなじませます。ワッシャーがスムーズに回転するか点検し、スムーズに回転しない場合はナットを交換してください。  
注) ナットの座面 (ディスクホイールとの当たり面) には塗布しないでください。

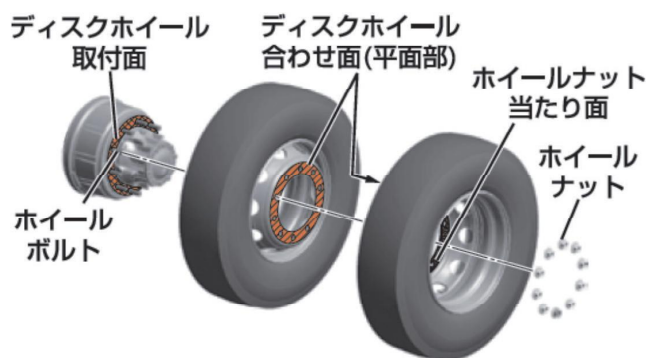
- ホイール取付面、ホイール合わせ面、ホイールナット当たり面に著しい錆の発生がないか点検します。
- ボルト穴や飾り穴のまわりに亀裂や損傷がないか点検します。
- ホイールナットの当たり面に亀裂や損傷がないか点検します。
- 溶接部に亀裂や損傷がないか点検します。
- ホイール取付面、ホイール合わせ面、ホイールナット当たり面に摩耗や損傷がないか点検します。

※ホイール取付面、ホイール合わせ面、ホイールナット当たり面の経年使用に伴う著しい段付き摩耗は、ホイールナットの緩みの原因となります。

※ホイール取付面、ホイール合わせ面、ホイールナット当たり面には、追加塗装は行わないでください。厚い塗膜は、ナットの緩みやボルト折損の原因となります。

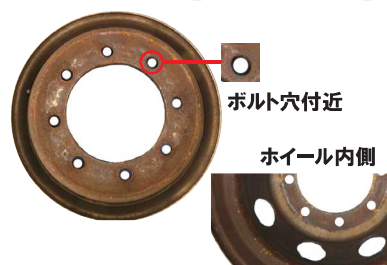
ハブ(ホイール取付面)

### 【著しい錆の例】

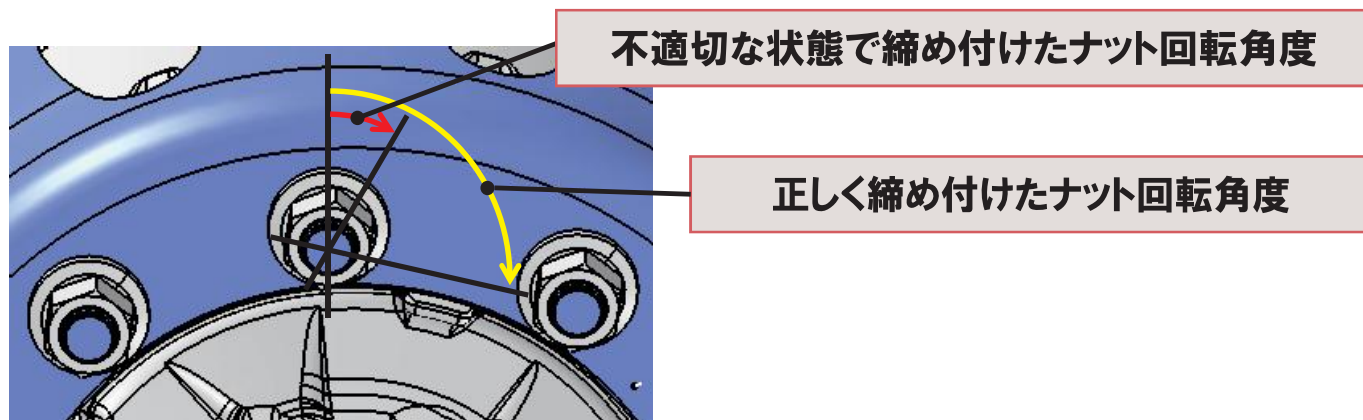
## ホイールボルト、ナットの清掃・給脂

ホイールボルト、ナットのねじ部や、ナットと座金（ワッシャー）の摺動面に  
ごみや泥、錆があったり、給脂をしないと、ナットが円滑に回らなくなり、  
規定の締め付けトルクで締め付けても、ナットが本来あるべき位置まで  
締まらず、**十分な締め付け力が得られなくなります。**

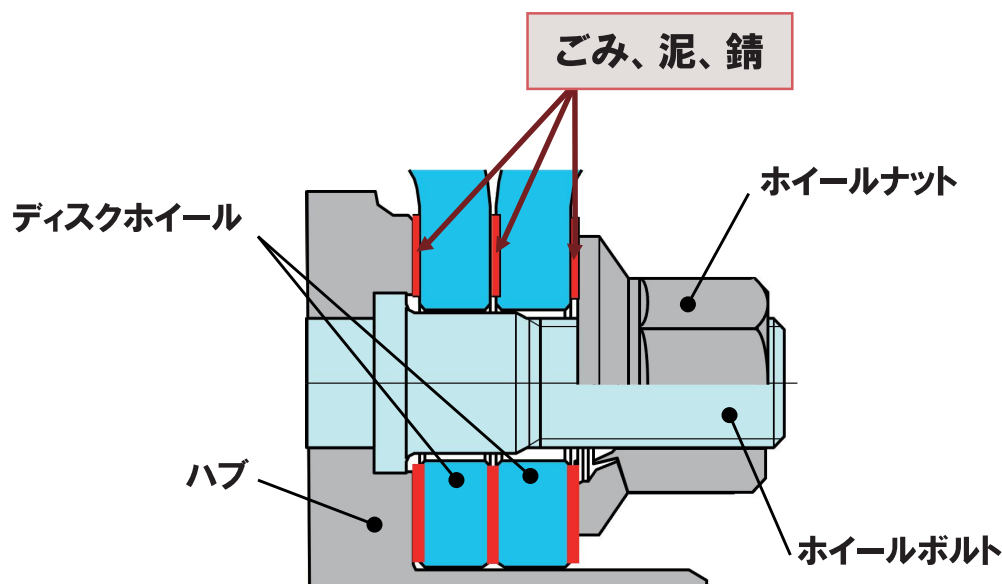
## ディスクホイール、ハブの清掃・錆落とし

ディスクホイールとハブ接合面にごみや泥、錆があると、これらが潰れたり、  
剥がれることで、**締め付け力の低下（緩みの発生）をまねきます。**
