# 大型車の車輪脱落事故防止セミナー

ブリヂストンタイヤソリューションジャパン株式会社  
福島地区本部 生産財販売部  
技術サービス本部 東北技術サービス部

令和8年度 福島運輸支局整備管理者選任後研修資料  
(無断転載禁止)

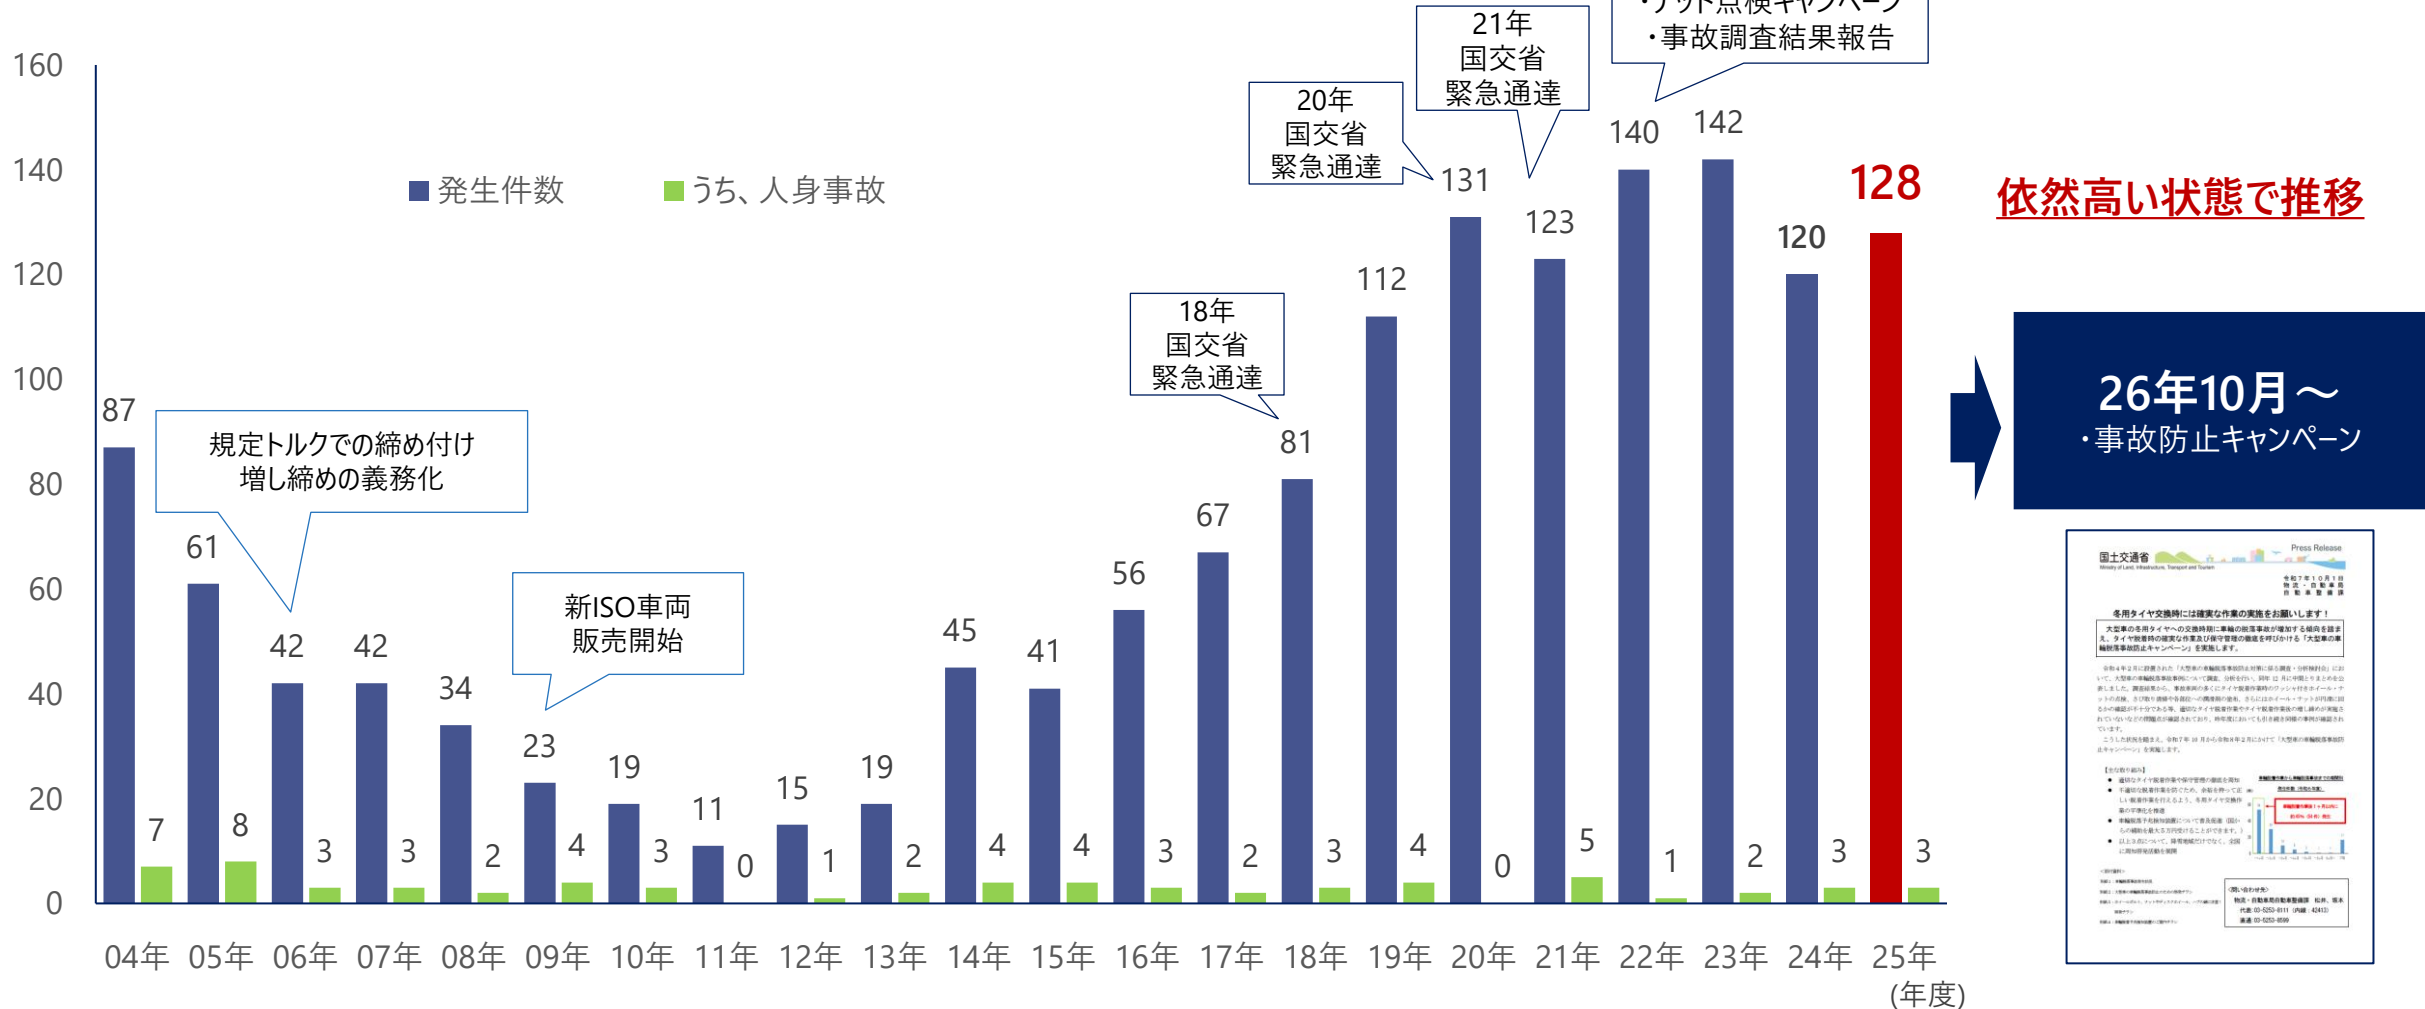
# 車輪脱落事故の発生件数（国交省発表資料）

‘25年度の車輪脱落事故発生件数を受けて、26年も車輪脱落事故防止キャンペーンを継続

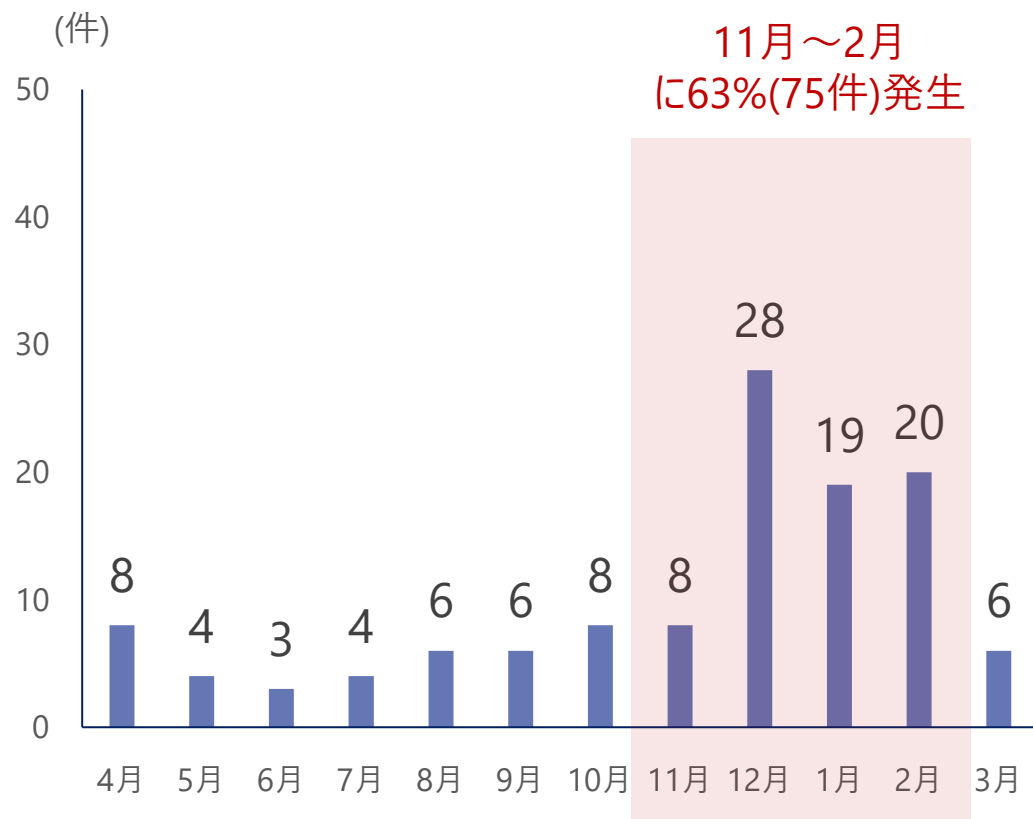
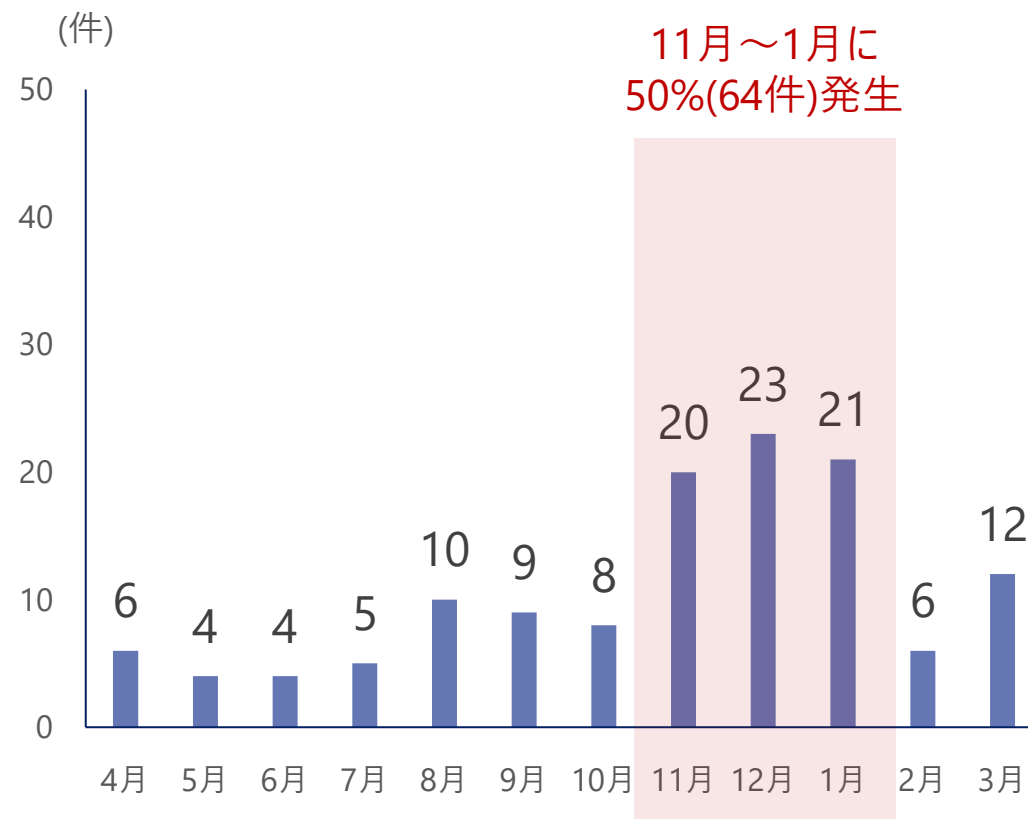
発生月別の車輪脱落事故発生状況

24年 (N=120)

25年 (N=128)

過年度同様、冬期での発生が多い

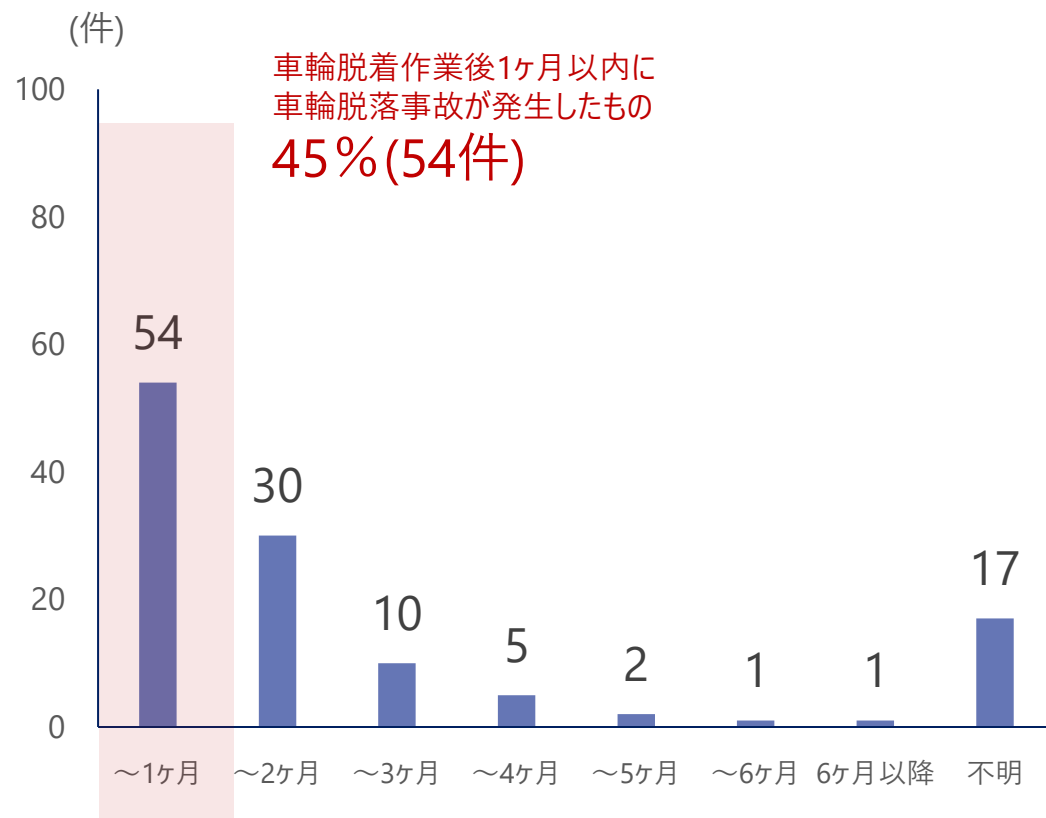
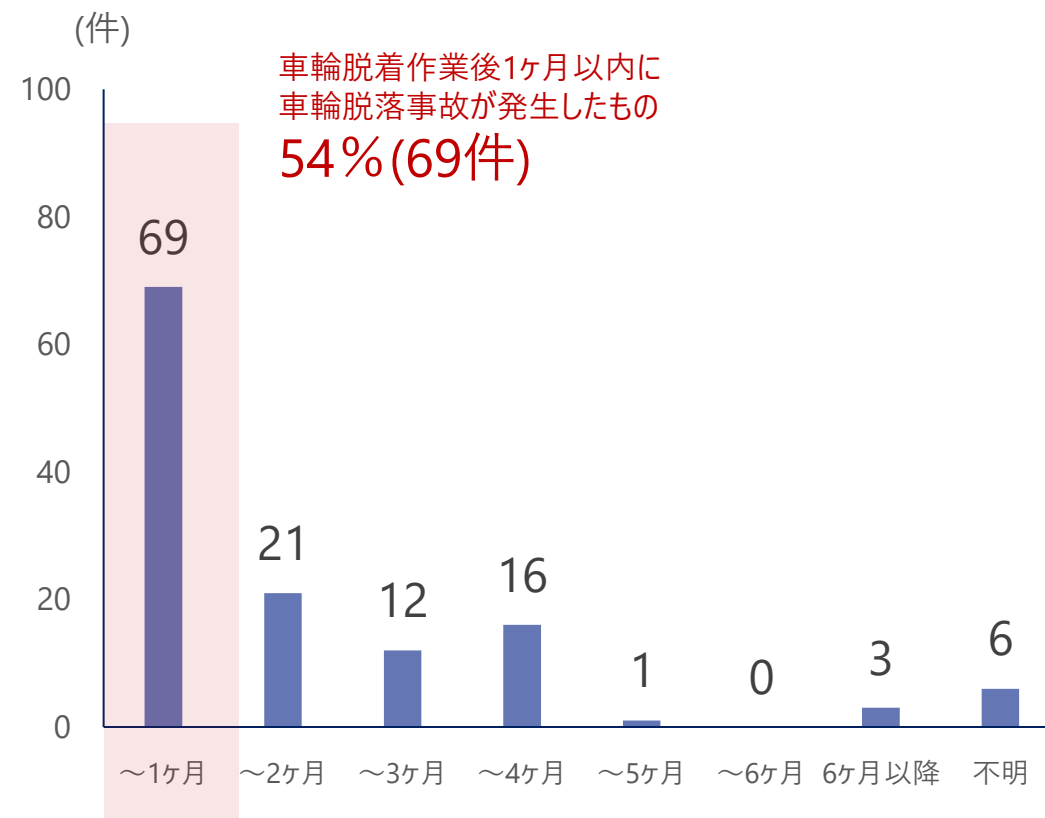
## 脱着作業から車輪脱落事故発生までの期間（国交省資料）

24年（N=120）

25年（N=128）

車輪脱落事故は、タイヤ交換後1ヵ月以内に多く発生する傾向

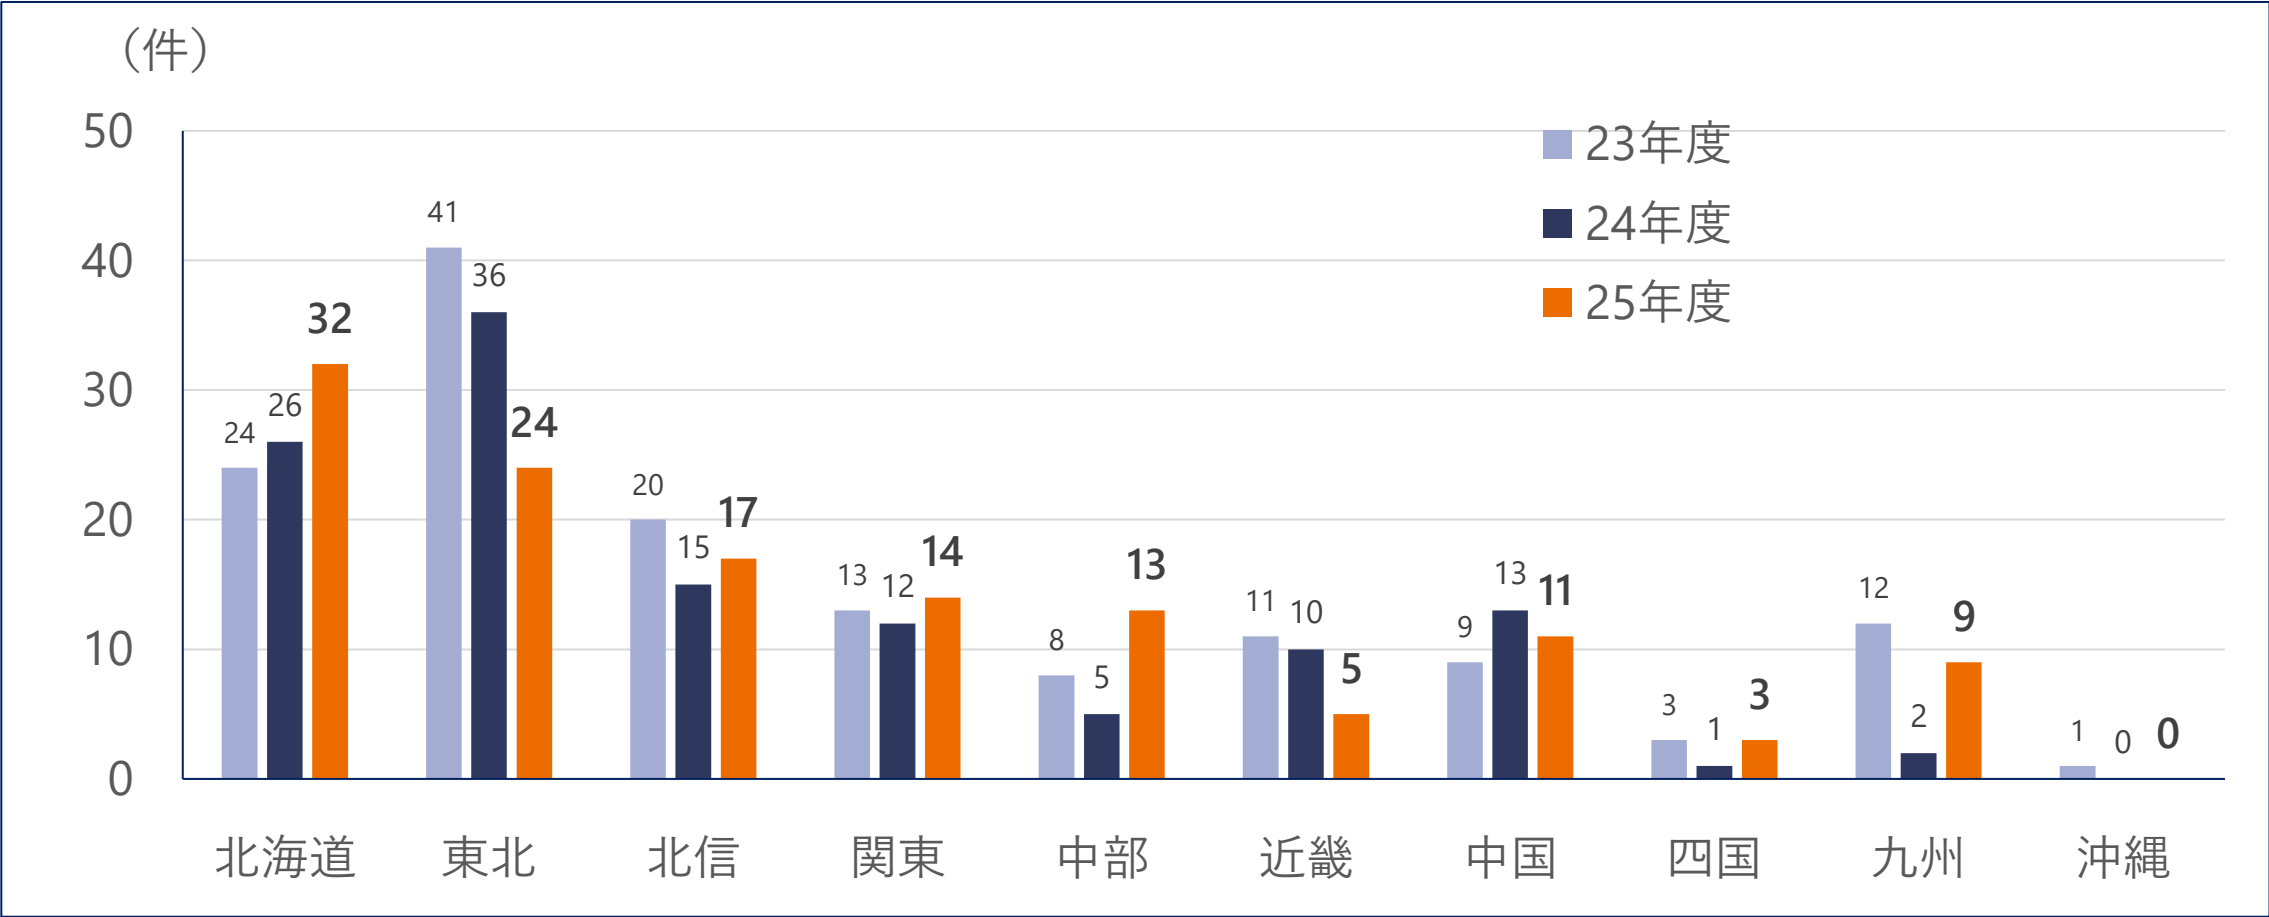
# 車輪脱落事故の地区別発生件数（国交省資料）

年度別事故車両の使用本拠の位置

東北地区の車輪脱落事故の発生件数は2年連続減少も、全国と比較し事故発生件数が多い。

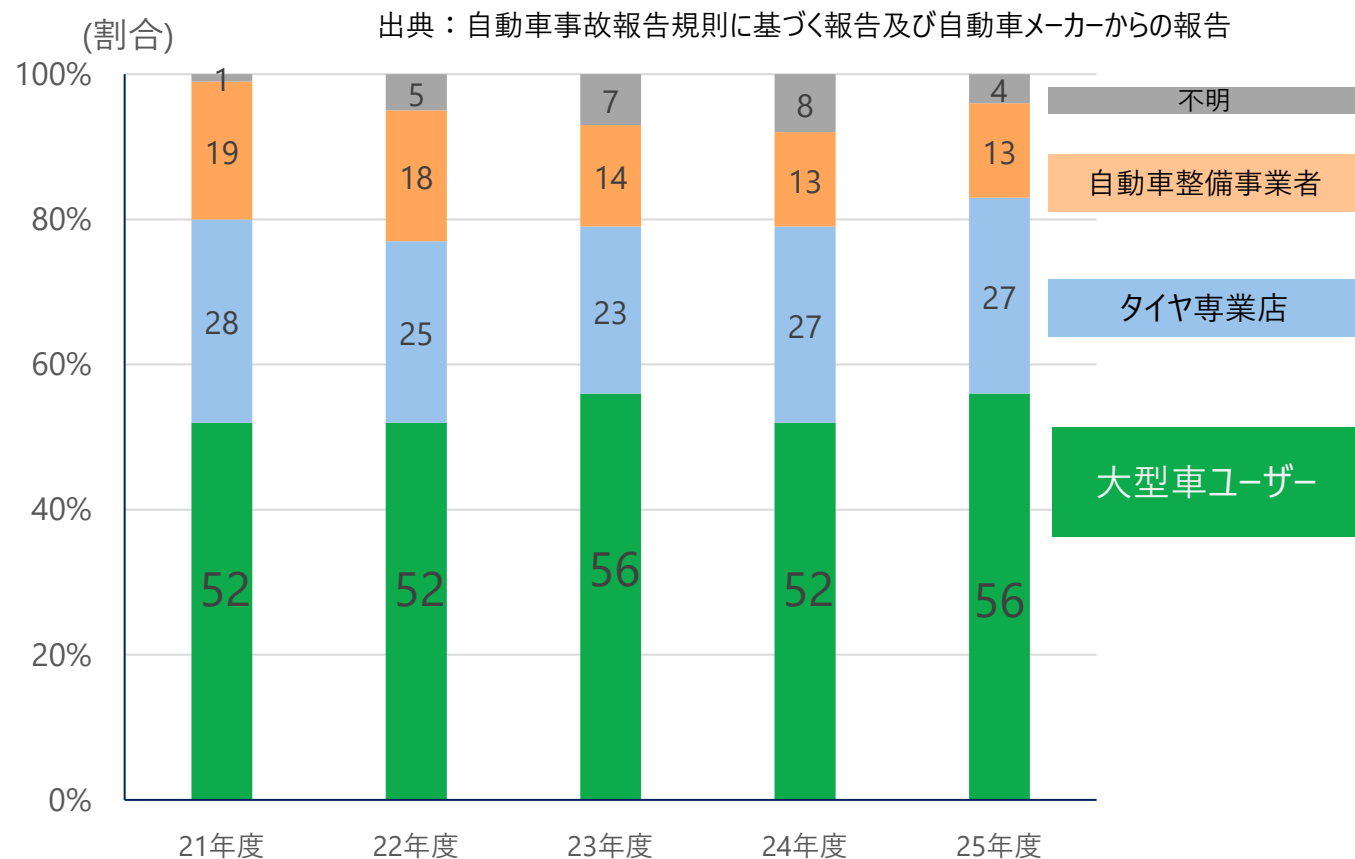
## 車輪脱落事故の脱着作業実施者別発生件数推移（国交省発表資料）

大型車ユーザーによるタイヤ脱着作業後の脱落傾向は変化なし

増し締め未実施だけでなく、**不適正作業・劣化部品未交換も車輪脱落の要因**

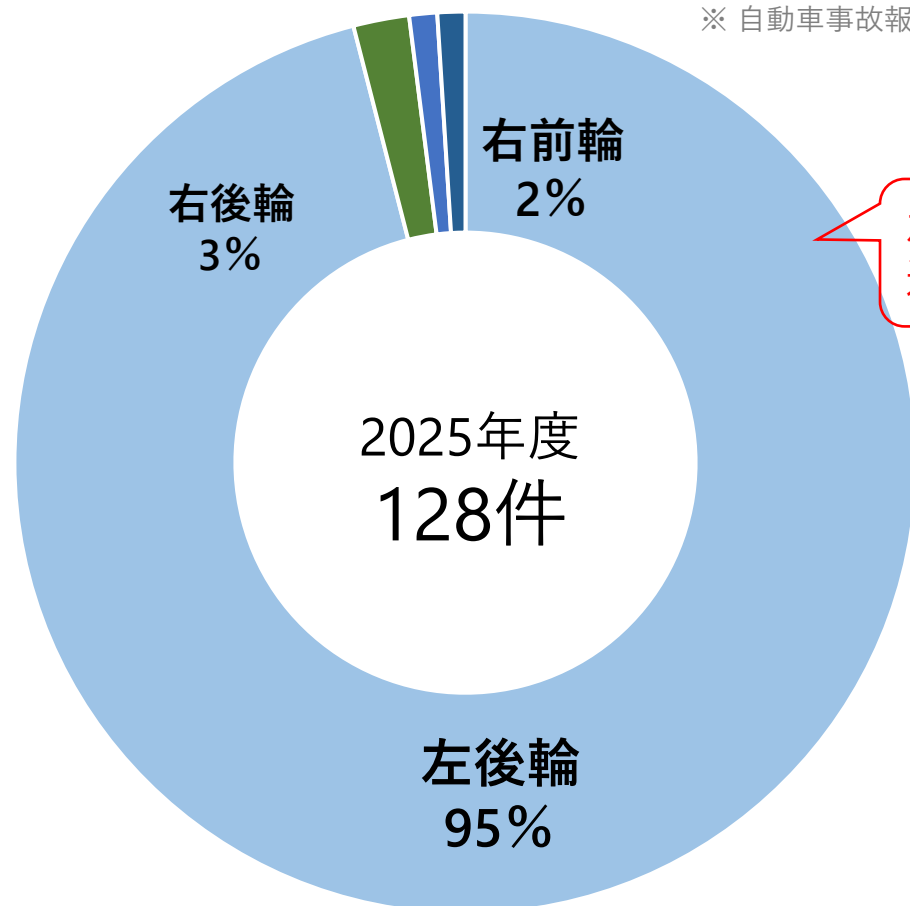
### 2025年度 車輪脱落車両の車輪脱落箇所

左後輪の集中は、  
過年度と傾向に変化なし

#### 左輪タイヤの脱落割合が高いことの推定原因

- ✓ 左輪タイヤが多く脱落する原因については、以下の可能性が考えられる。
  - 右折時は、比較的高い速度を保ったまま旋回するため、遠心力により積み荷の荷重が左輪に大きく働く。
  - 左折時は、低い速度であるが、左後輪がほとんど回転しない状態で旋回するため、回転方向に対して垂直にタイヤがよじれるように力が働く。
  - 道路は中心部が高く作られている場合が多いことから、車両が左（路肩側）に傾き、左輪により大きな荷重がかかる。
- ✓ 前輪は、ホイール・ボルトゆるみ等の異常が発生した場合には、ハンドルの振動等により運転手が気づきやすい。

左後輪の車輪脱落を防止することが事故撲滅のポイント

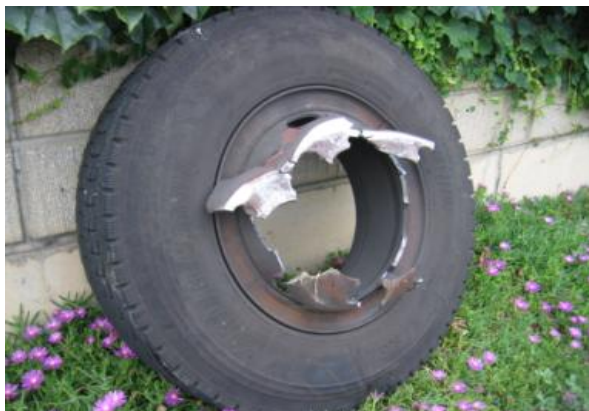
①

ホイールの **ディスク部が**  
**全周割れた！**

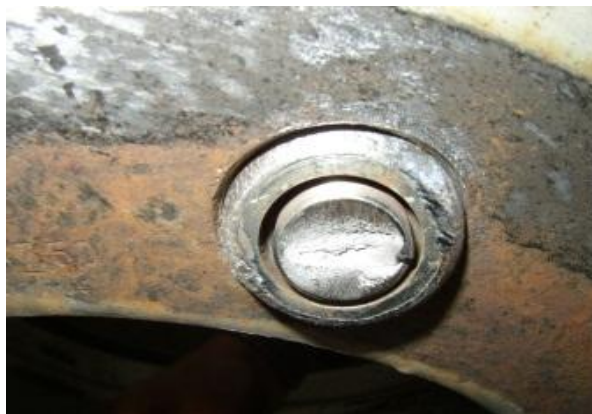
②

ホイールを固定する  
**ホイールボルトが折れた！**

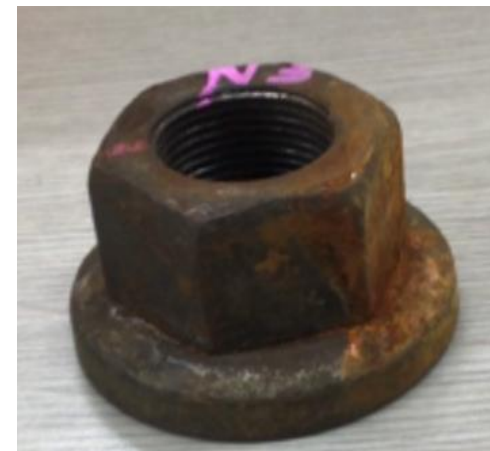
③

ホイールを固定する  
**ナットが抜けた！**

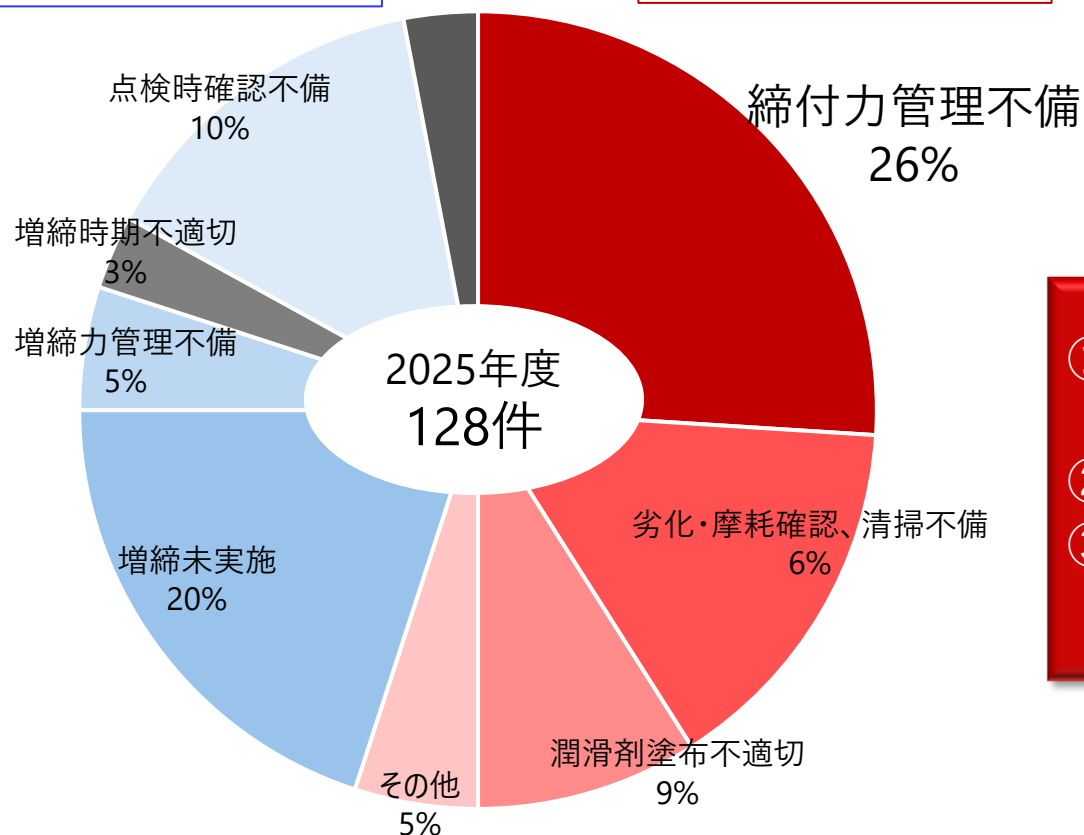
### ■2025年度車輪脱落事故

保守管理不備要因  
42%

作業時不備要因  
55%

- ① 増し締め未実施、増し締めの不備
- ② 不適切なタイヤ交換作業

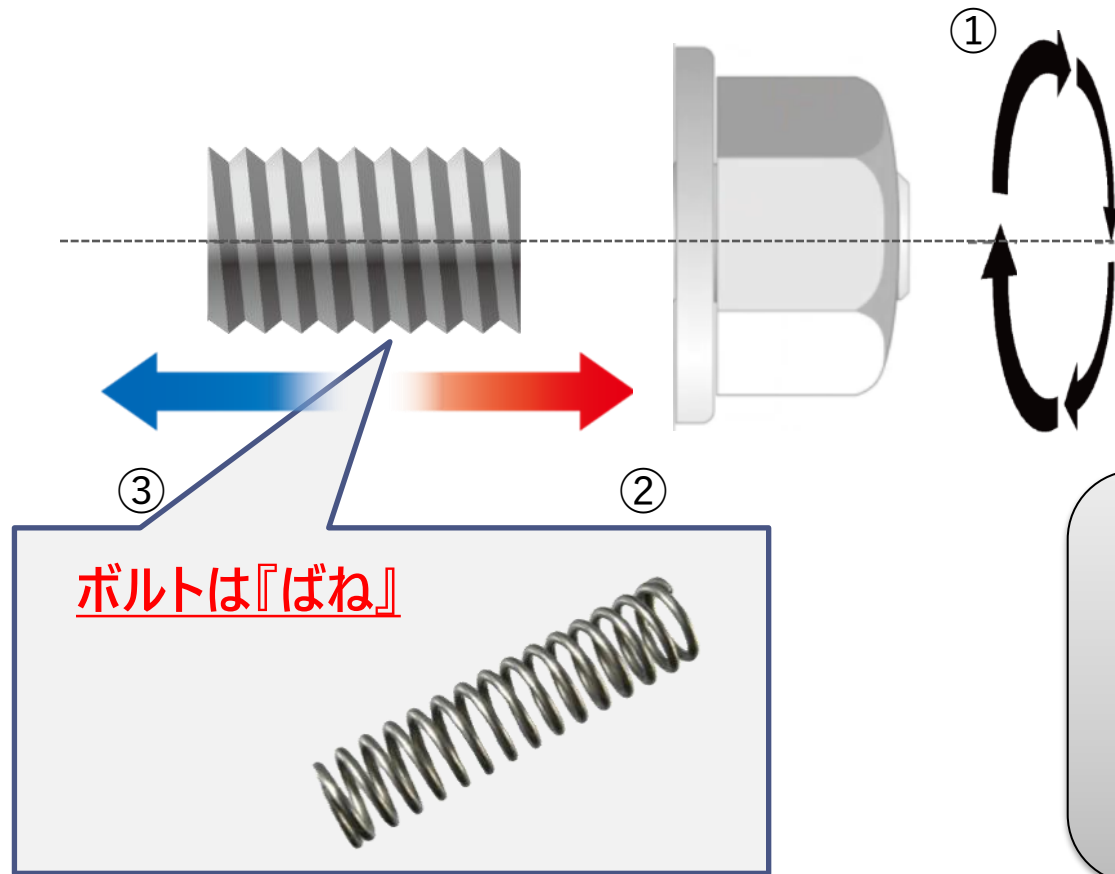
■軸力≡(ナット締付けのメカニズム)

- ① ナットを締めると・・・
- ② ボルトが引っ張られて
- ③ ボルトは元の形に戻ろうとする(縮もうとする)力が発生

軸力

適切な軸力が発生！

ホイールがハブに固定される

ホイールをナットで固定できるのは軸力によるもの

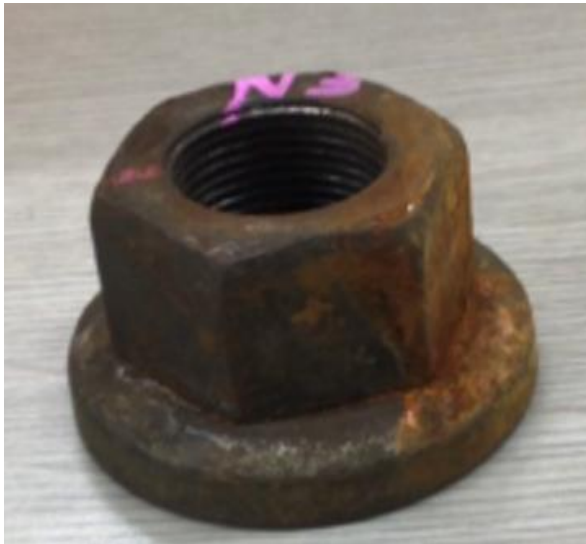
軸力が**不足**

【ナット緩み・脱落】

車輪脱落を防ぐため、適正な軸力を発生させることが重要

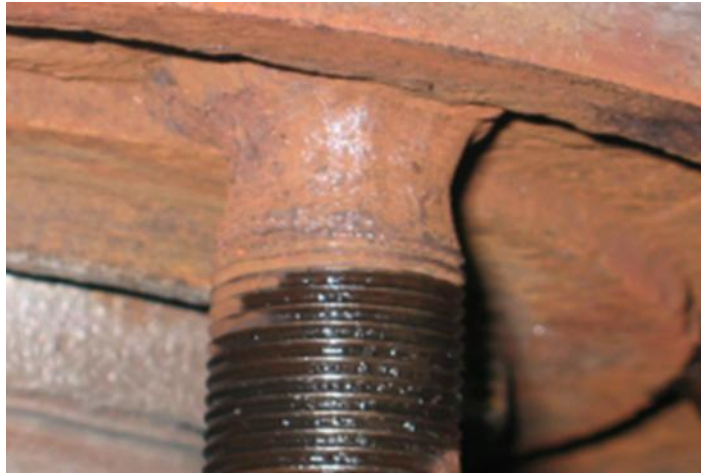
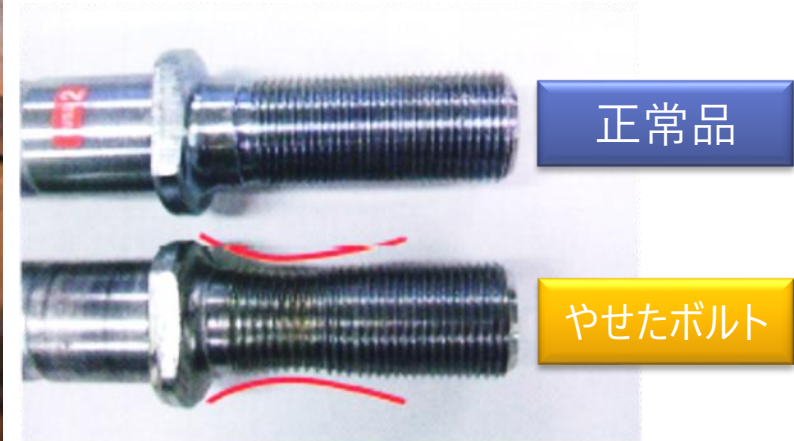
軸力が**過剰**

【ボルトの伸び、折れ、損耗】

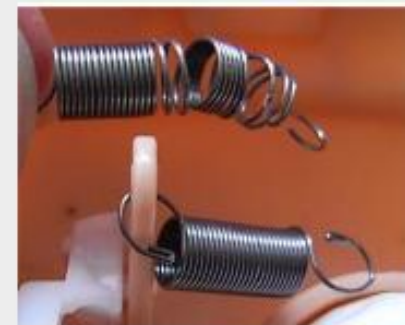
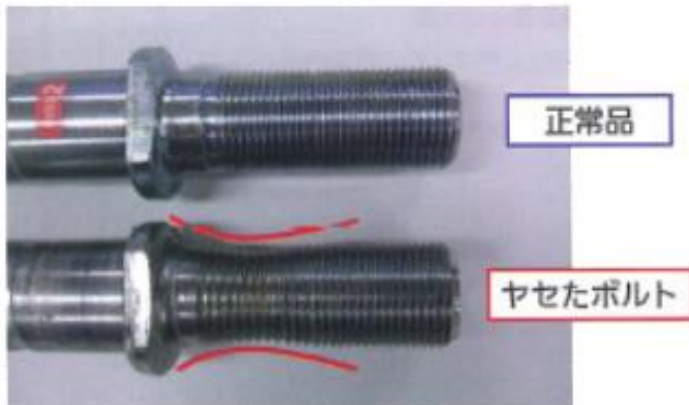
・インパクトレンチによる過締めを行なうと、  
ホイールボルトが伸びた状態に

・伸びきったバネ（ボルト）は元の形に戻らない

イメージ

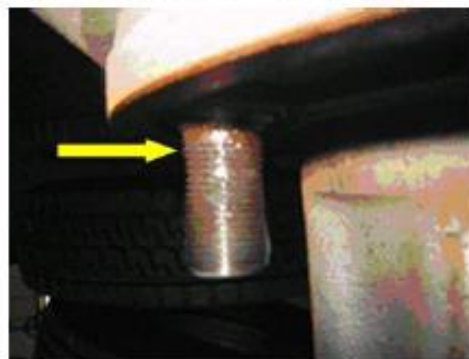
【伸びたホイールボルト】

ボルトが伸びていると、適切な軸力が得られず、緩んでボルト折損  
⇒車両規定トルク（締め付け力）での締め付けが重要です

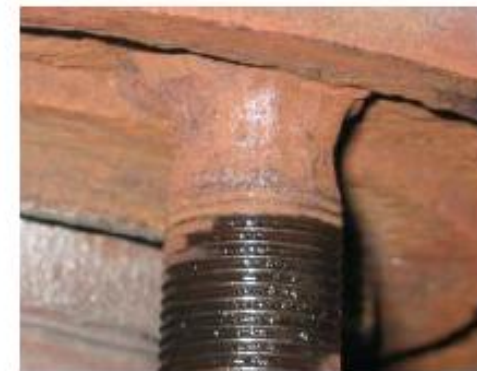
【伸びとネジ山の摩滅】

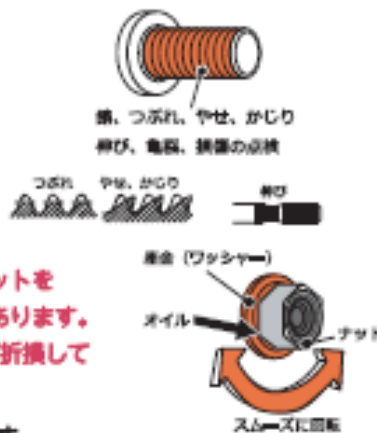
ホイールボルトやホイールナットの経年使用に伴う著しい錆があると、規定の締め付けトルクで締め付けても、十分な締め付け力が得られなくなります。

### 【著しい錆の例】

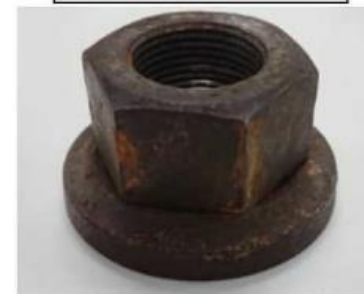
### 【点検 NG 例】

円滑に回転しない

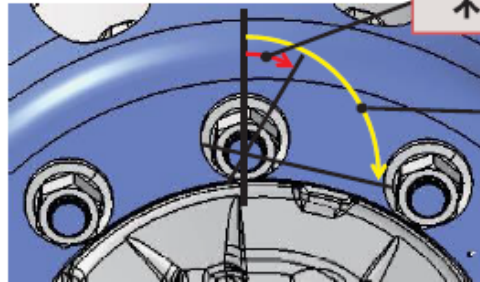
ホイールボルト、ナットのねじ部や、ナットと座金（ワッシャー）の摺動面に  
ごみや泥、錆があったり、給脂をしないと、ナットが円滑に回らなくなり、  
規定の締め付けトルクで締め付けても、ナットが本来あるべき位置まで  
締まらず、**十分な締め付け力が得られなくなります。**

不適切な状態で締め付けたナット回転角度

正しく締め付けたナット回転角度

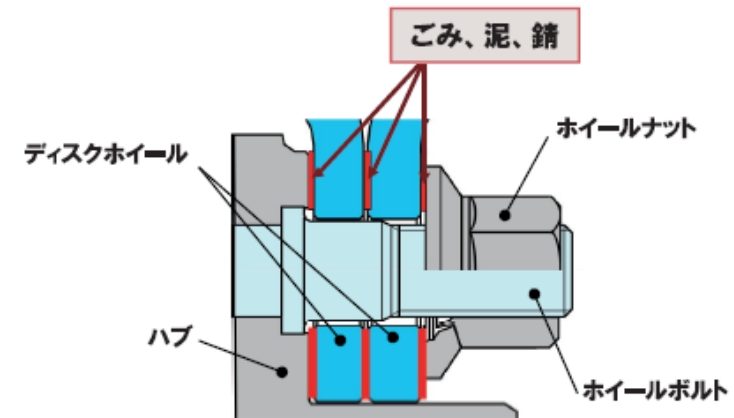
## ディスクホイール、ハブの清掃・錆落とし

ディスクホイールとハブ接合面にごみや泥、錆があると、これらが潰れたり、  
剥がれることで、**締め付け力の低下（緩みの発生）をまねきます。**

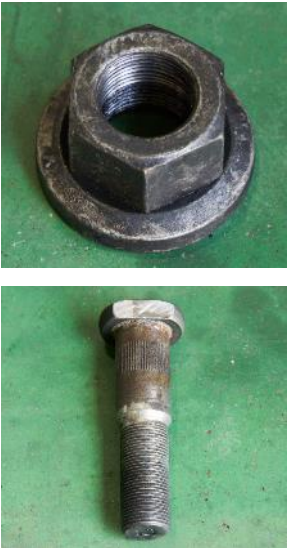
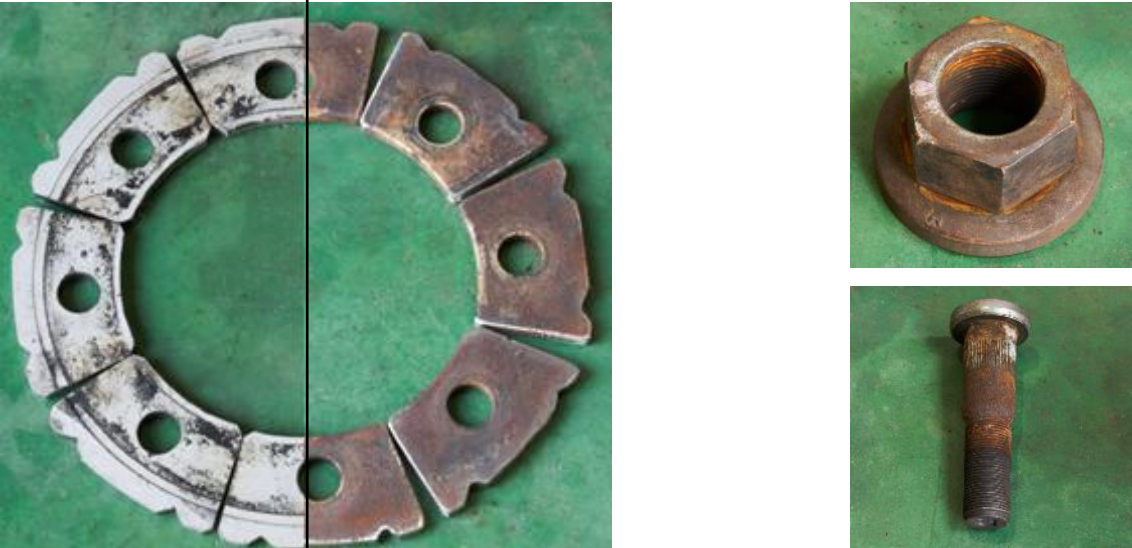
## (参考) 部品状態が軸力に与える影響

同じ運送事業者様で近い使用期間/走行距離の使用過程部品を用いて、軸力を測定

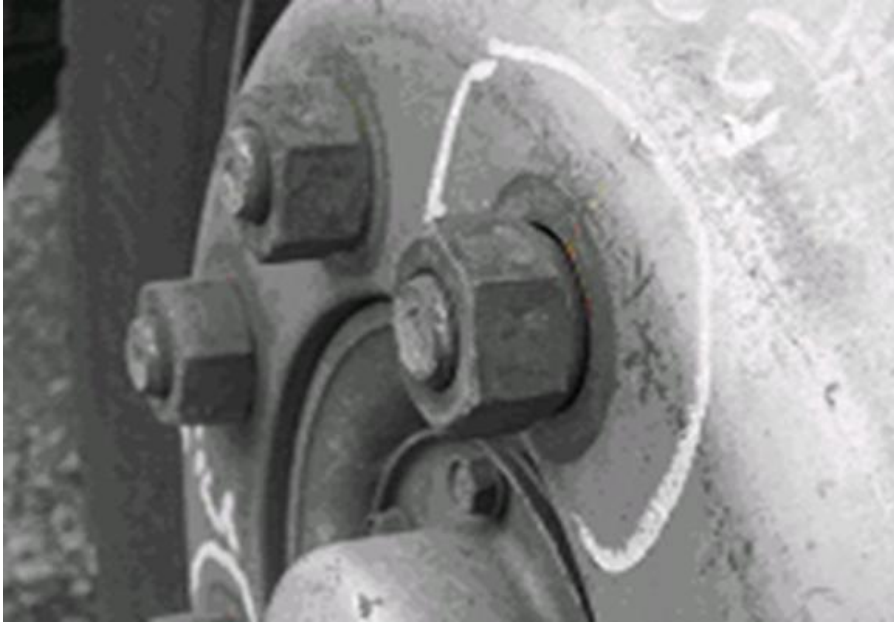
目視で分かるナットの緩み

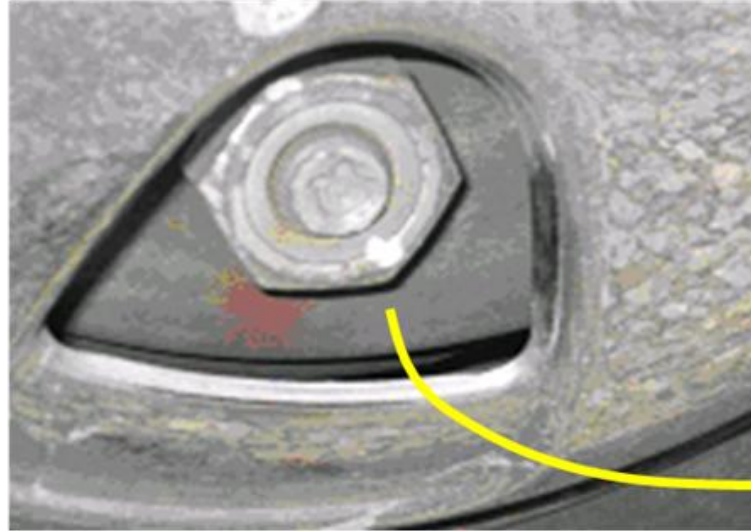
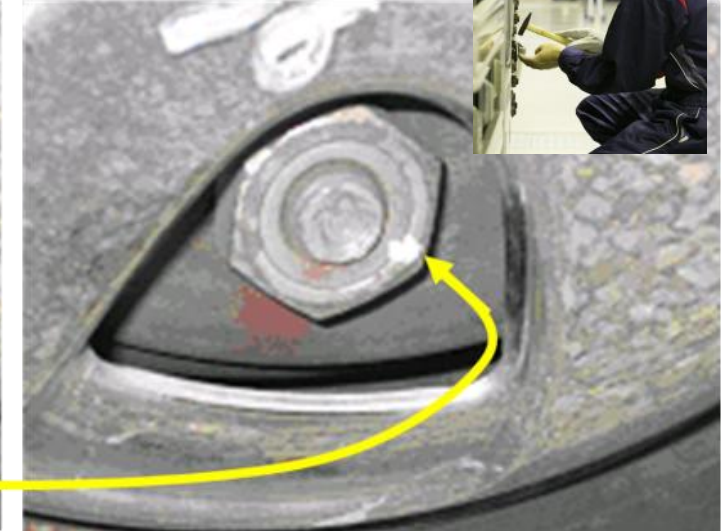
点検ハンマーで打診検査の結果回ったナット

適正トルクで締め付けを実施しても、  
走行後の“初期なじみ”によって、ナットには緩みが生じます

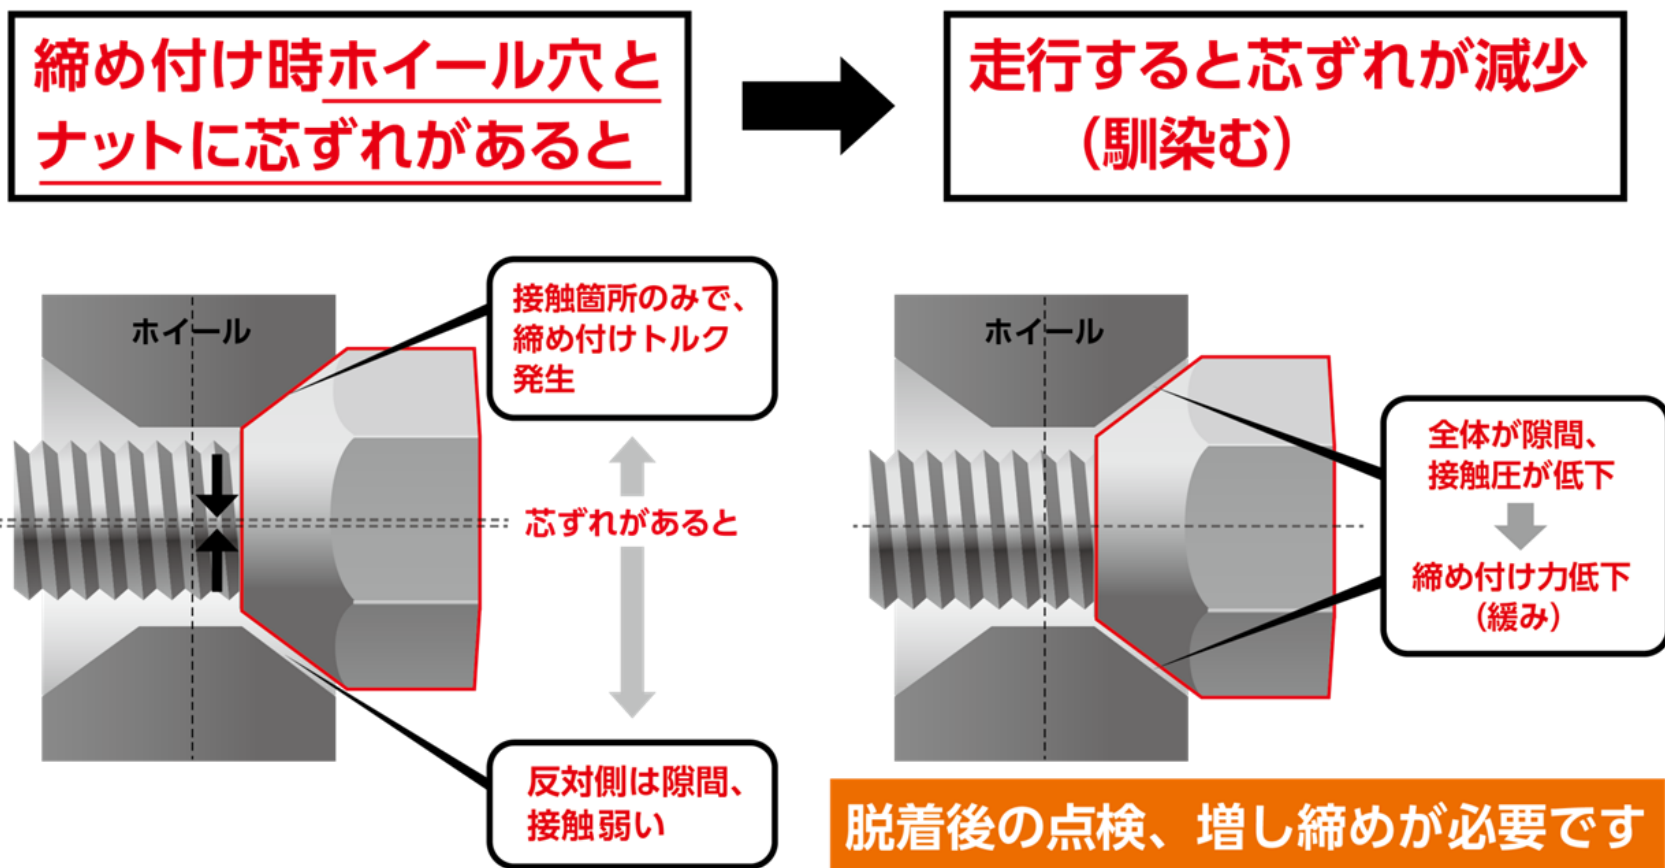
## 2. 車輪脱落事故が起きる原因 ⑩ナット座面の芯ずれについて

芯ずれがあると、適正な締め付けをしても、締め付けトルクが低下  
脱着後の点検、増し締めが不可欠！

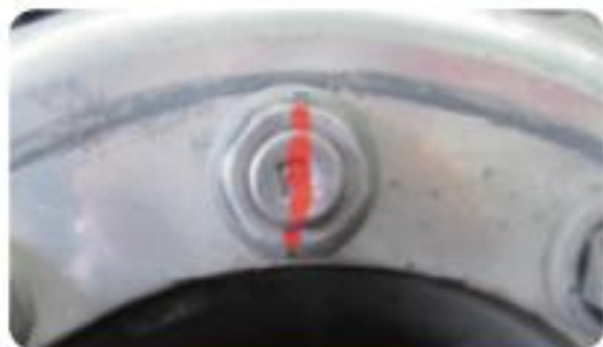
ホイール・ナットへのマーキング例

- 増し締め実施後、点検ハンマーによる確認手法のほか、ホイール・ナットへマーキング（注1）を施す、又は、ホイールナットマーカを装着し、それらのずれを確認する手法により、ホイール・ナットの緩みの点検（注2）を確実に確認する。

注1 ホイール・ナットへのマーキング（合いマーク）は、目視によりホイール・ナットの緩みを確認可能とする措置であるため、以下の点に留意して施工する。

- マーキングは、対象となるナットが緩んでいないことを確認し、施工する必要がある。
- マーキングは、ボルト、ナットに連続して記入する。  
できれば、座金、ホイール面まで連続して記入することが望ましい。
- マーキングは増し締め実施後に施工する。  
タイヤ交換時にマーキングを施工したときは、増し締め実施後に再度、マーキングを施工する。  
この場合、以前のマーキングを消して新たに施工するか、以前のマーキングは残し色違いのマーキングを施工するかのいずれかによる。
- マーキングが確認しやすい色（白色、黄色等）を使用する。  
また、マーキングのずれが目視で判別できるよう、適当な太さで施工する。
- マーキングの記入に使用する塗料は、屋外使用に適し、雨や紫外線等に対して耐久性のあるものを使用する。（例：油性顔料インキ）

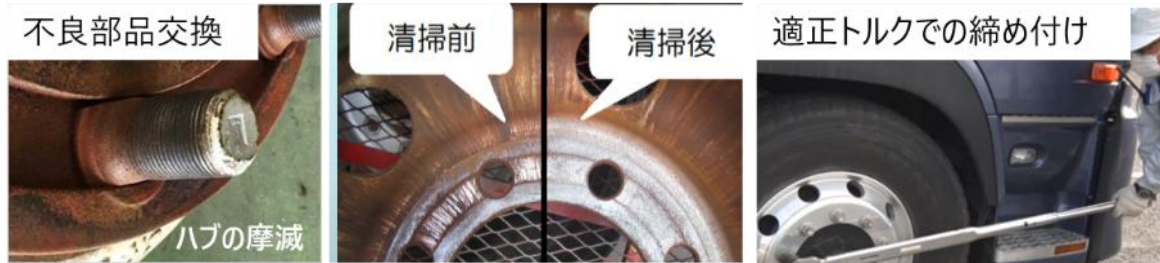
### 締付力/部品劣化・摩耗確認不備とは...

- 適切な作業の実施徹底
  - ボルト、ナットの清掃、エンジンオイル等の給脂
  - ナットの規定トルクでの確実な締め付け
  - ホイールに適合したボルト、ナットの使用
  - ナットヘマーキング(市販化されているナットマーカの装着)
  - タイヤ交換作業結果の記録
- 錆が著しいディスク・ホイールやスムーズに回らないボルトやナットは使用せず交換

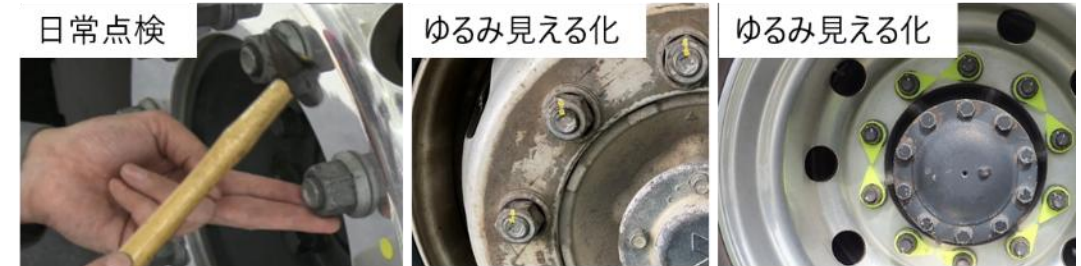
### 増し締め・点検不備とは...

- タイヤ交換後50~100km走行後の増し締めの実施
- 日常(運行前)点検におけるボルトやナットの緩みの確認

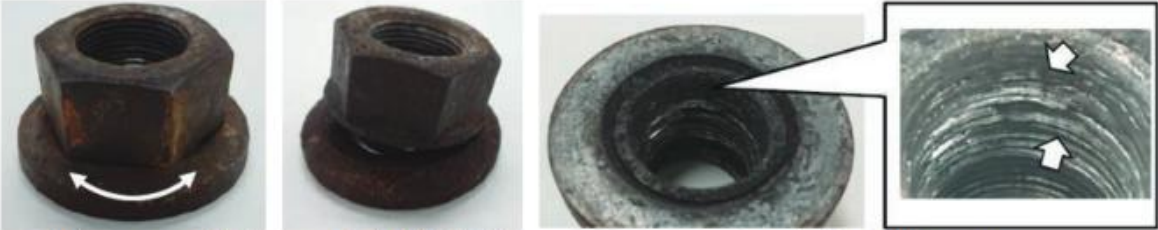
| ナット | <p>ナットとワッシャー（座金）の回転が渋いまたは回らない</p> <p>ナットと座金が分離</p> <p>ナットのネジ部がつぶれている</p> |

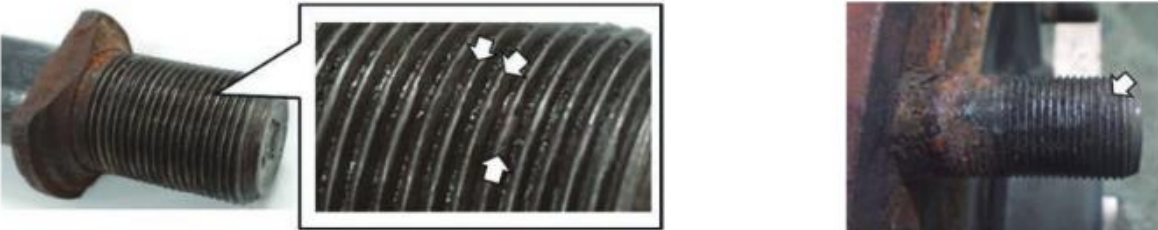
| ボルト | <p>ネジ部につぶれやかじりがある</p> <p>ネジ部に錆や泥があり清掃しても取れない</p> |

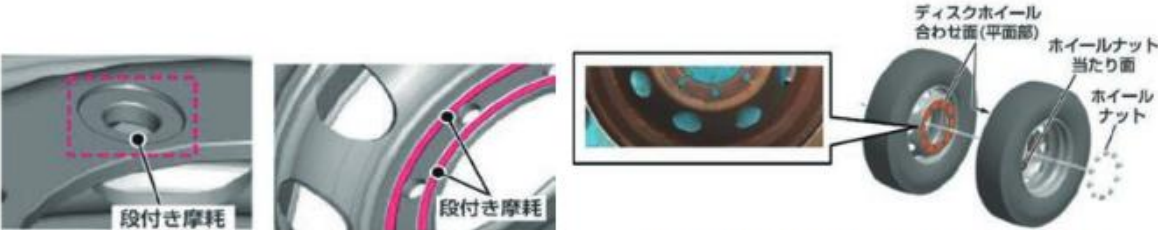
| ディスクホイール | <p>段付き摩耗<br/>ナット取付面の摩耗</p> <p>段付き摩耗<br/>ホイール合わせ面、取付面の摩耗</p> <p>ディスクホイール<br/>合わせ面（平面部）<br/>ホイールナット<br/>当たり面<br/>ホイール<br/>ナット<br/>ホイール合わせ面、ホイールナット当たり面が著しく錆びている</p> |
