令和3年8月31日
東北運輸局

事故ゼロを目指して！大型車の車輪脱落事故防止キャンペーンの実施

～ 東北の大型車の車輪脱落事故を防げ！！ ～

東北運輸局管内車輪脱落事故発生状況（令和2年度）【別紙】

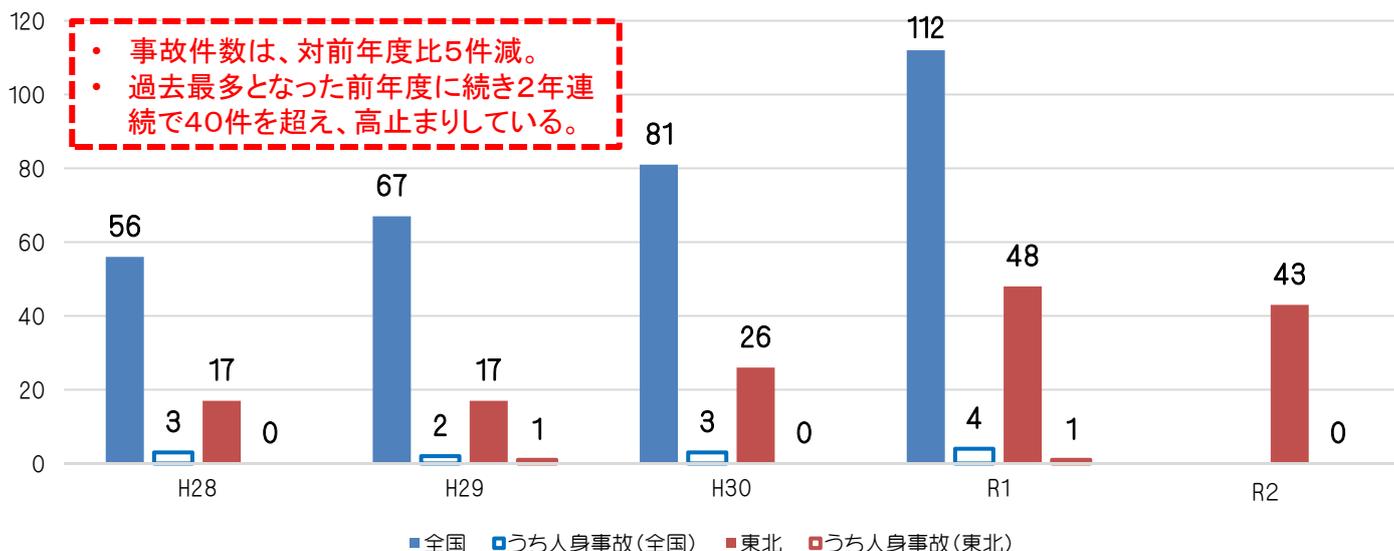
大型車の車輪脱落事故※発生件数の推移

※ 車両総重量8トン以上の自動車又は乗車定員30人以上の自動車であって、車輪を取り付けるホイール・ボルトの折損又はホイール・ナットの脱落により車輪が自動車から脱落した事故

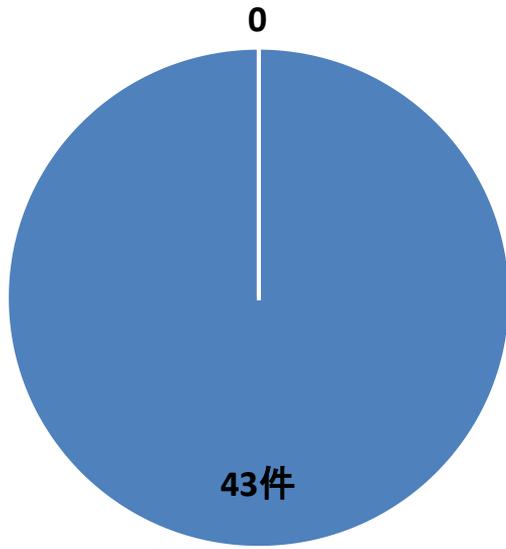
業態別(大型バス・大型トラック) n=43

・令和2年度の発生はトラックのみ。

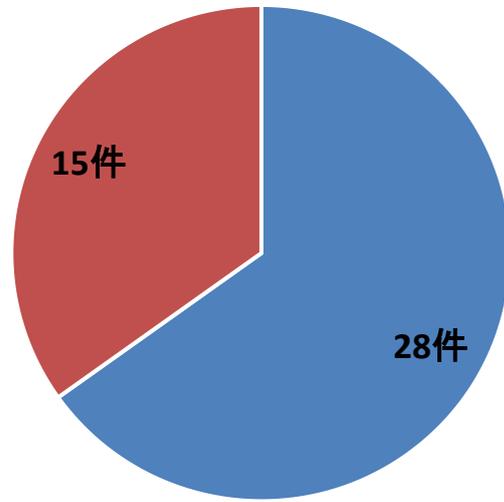
事業用・自家用別 n=43

・対前年度比は事業用9件減、自家用4件増、自家用トラックの発生が増加傾向。

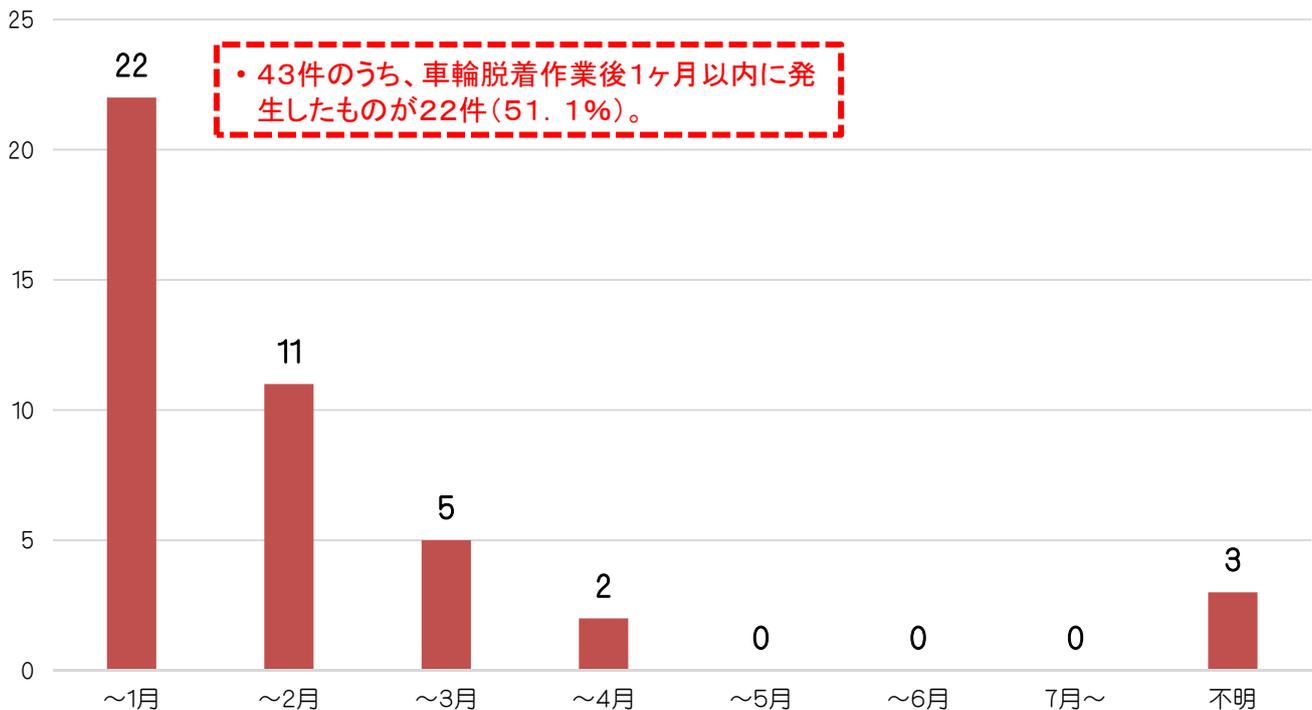
車輪脱着作業から事故発生までの期間別件数 n=43

・43件のうち、車輪脱着作業後1ヶ月以内に発生したものが22件(51.1%)。

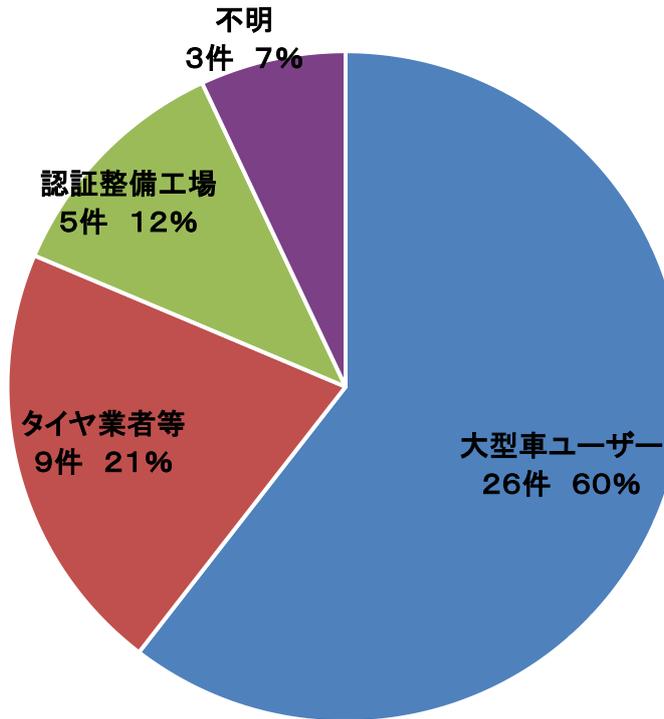
タイヤ脱着作業実施者別

- ・大型車ユーザーの交換によるものが半数以上を占める傾向。
- ・大型車ユーザーの交換が前年度50%であったことから、増加傾向。

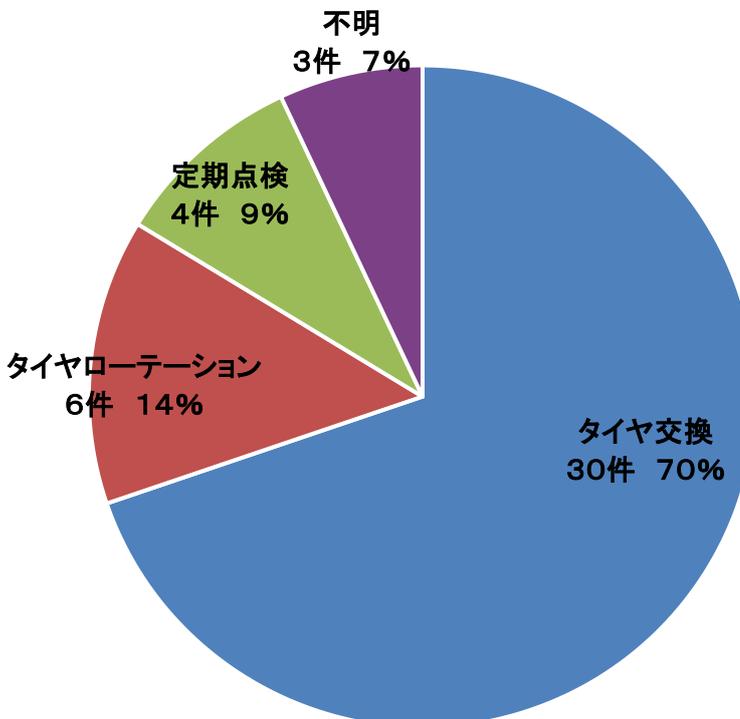
タイヤ脱着作業内容別

- ・タイヤ交換・タイヤローテーションが大半を占める傾向。
- ・タイヤ交換が前年度46%であったことから、増加傾向。

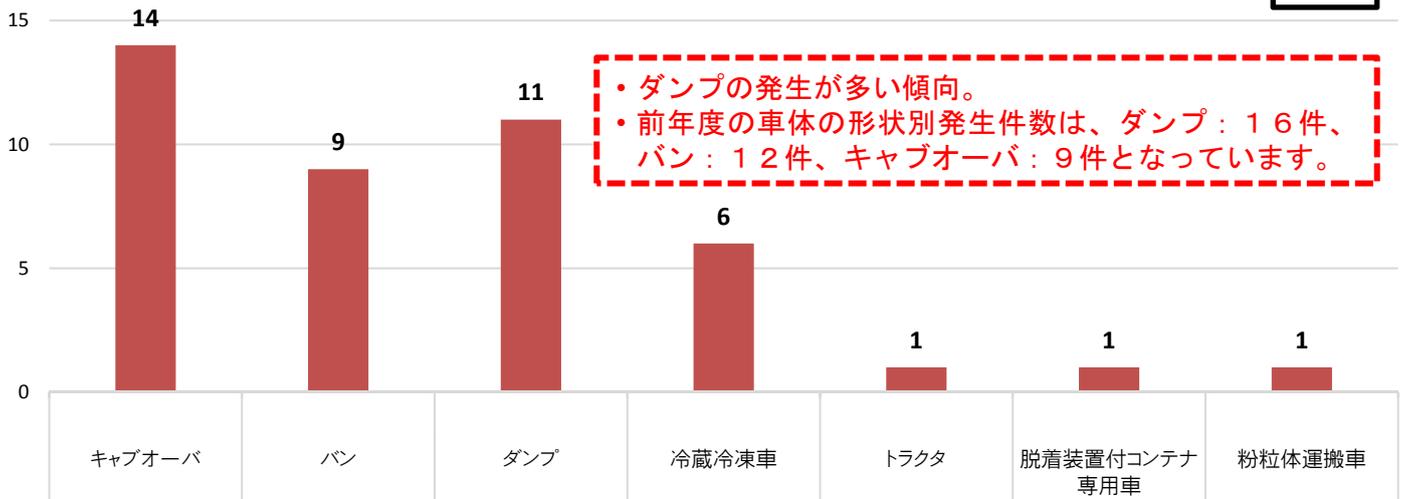
車体の形状別発生件数

・ダンプの発生が多い傾向。
 ・前年度の車体の形状別発生件数は、ダンプ：16件、バン：12件、キャブオーバ：9件となっています。

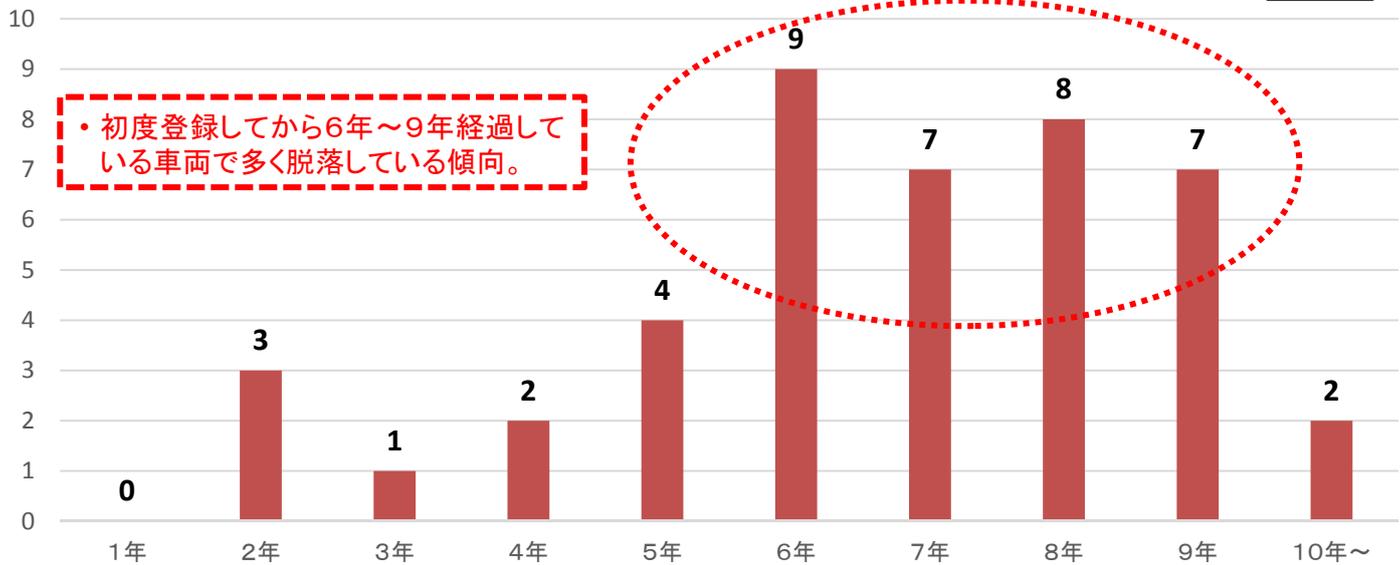
登録年から事故発生までの車齢

・初度登録してから6年~9年経過している車両で多く脱落している傾向。

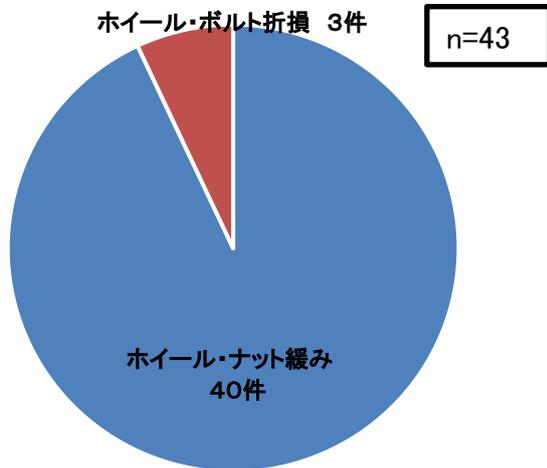
タイヤ脱落時の原因

・ホイール・ナットの緩みによるものが大半を占める傾向。

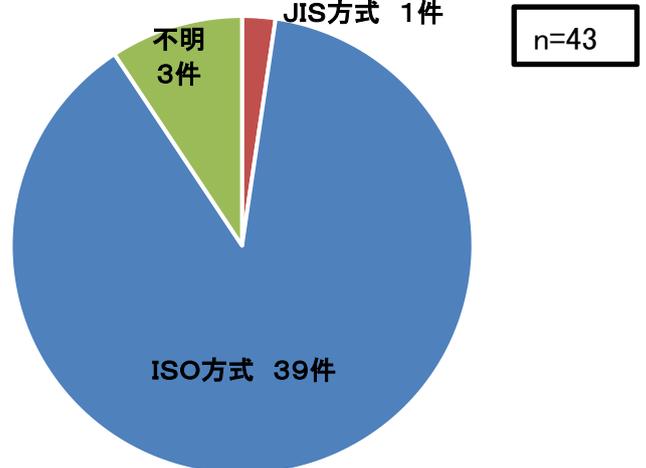
締め付け方式

・締め付け方式はISO方式によるものが大半を占める傾向。

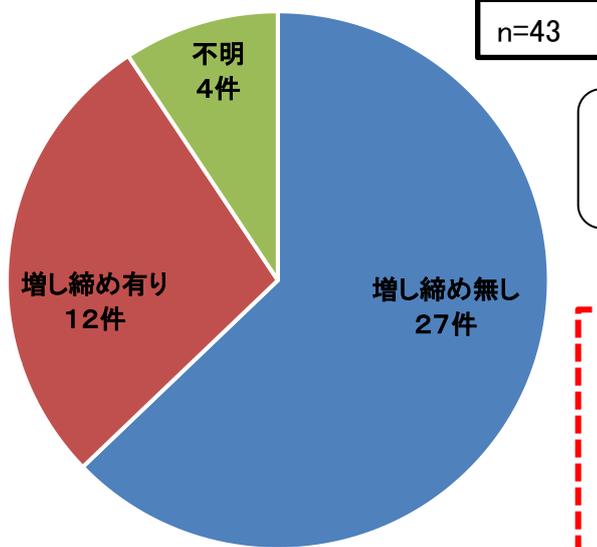
脱着作業後の増し締め実施の有無

「増し締め有り」12件について、脱落の推定要因(重複有り)

- ・ ディスクホイール、ホイール・ボルト等の劣化・摩耗: 3件
- ・ ネジ部、ハブ面の錆・汚れ等: 10件

- ・ 「増し締め有り」12件は、大半が大型車ユーザー自ら車輪脱着作業を実施し、自ら増し締めも実施しているが、半数以上が増し締め作業時にトルクレンチを用いていない。
- ・ 「増し締め有り」12件は、車齢6年以上経過している車両が大半を占めており、経年劣化の影響もあり、ネジ部、ハブ面の錆、汚れ等の除去不十分により、適正な締付力が得られず脱落に至ったと推定。

- ・ ネジ部・ハブ面の錆・汚れ等の清掃作業を確実に実施
- ・ 劣化・摩耗が進んだホイール・ボルト、ホイール・ナット等は早めに交換

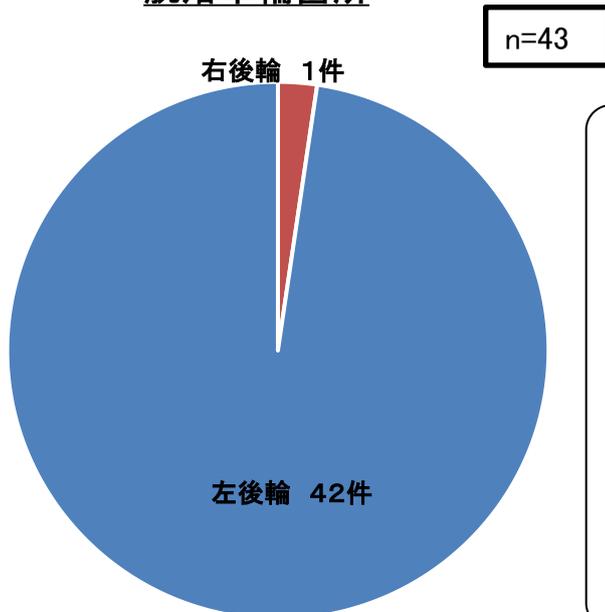
脱落車輪箇所

左輪タイヤの脱落割合が高いことの推定原因

- 左輪タイヤが多く脱落する原因については、以下の可能性が考えられる。
 - ・ 右折時は、比較的高い速度を保ったまま旋回するため、遠心力により積み荷の荷重が左輪に大きく働く。
 - ・ 左折時は、低い速度であるが、左後輪がほとんど回転しない状態で旋回するため、回転方向に対して垂直にタイヤがよじれるように力が働く。
 - ・ 道路は中心部が高く作られていることが多いことから、車両が左(路肩側)に傾き、左輪により大きな荷重がかかる。
- 前輪は、ホイール・ボルト緩み等の異常が発生した場合には、ハンドルの振動等により運転手が気づきやすい。

・ 脱落箇所は左後輪の集中。

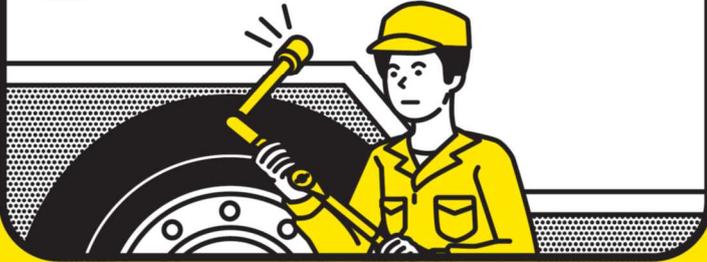
お きまりのトルクで
きちんと 締め付けて

規定のトルクで確実な締め付けを

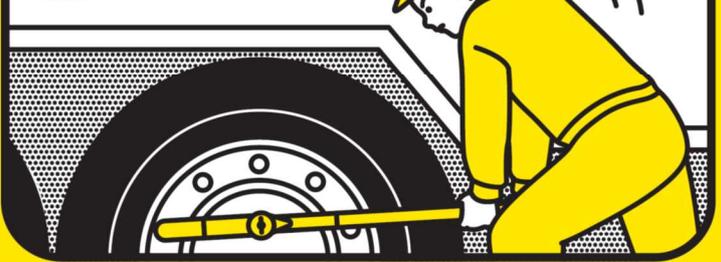
ち やんと増し締め
交換後

50~100km走行後に、しっかり増し締めを

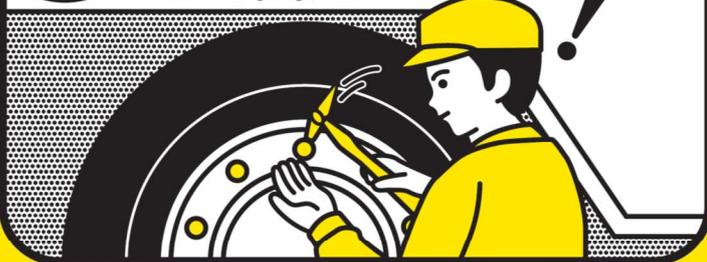
な (ナット)
っと見て ボルト触って
さあ出発!

一日一回の日常点検を

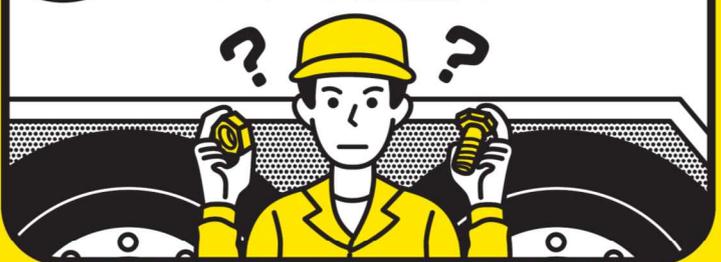
い や待てよ? ボルトと
ナットは適正か?

ホイールに適合したボルト、ナットを
