東北運輸局岩手運輸支局

大型車の車輪脱落事故防止に係る令和2年度緊急対策の実施について

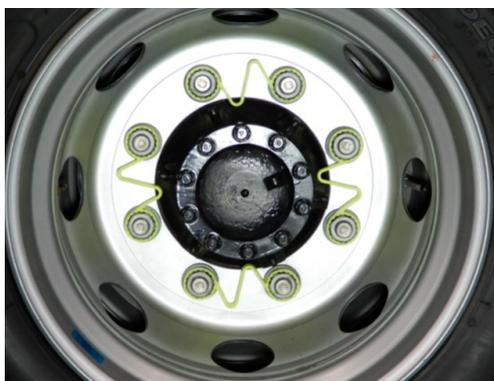
ホイールナットマーカーの装着状態

注2 ISO方式のホイールにおいて、「ホイール・ナットの緩み」の点検を、ホイール・ナットへのマーキング又はホイールナットマーカーによる合いマークのずれの確認により行っても差し支えない。ただし、ホイール・ボルトの折損の点検方法としては不適切であることに留意する。

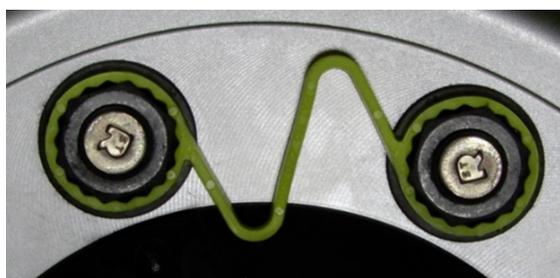
緩みなしの状態

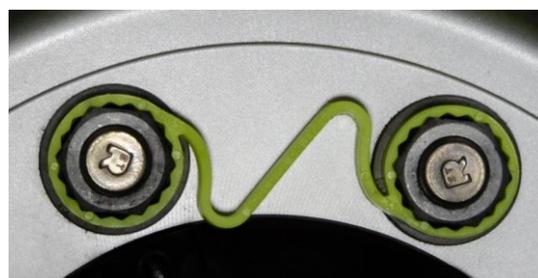
左右のホイール・ナットが緩んだ状態
