## Ⅷ. 路上車両故障等の発生状況とその防止対策

### 1. 車両故障の発生状況

## 2. 車両故障の事例及びその防止対策

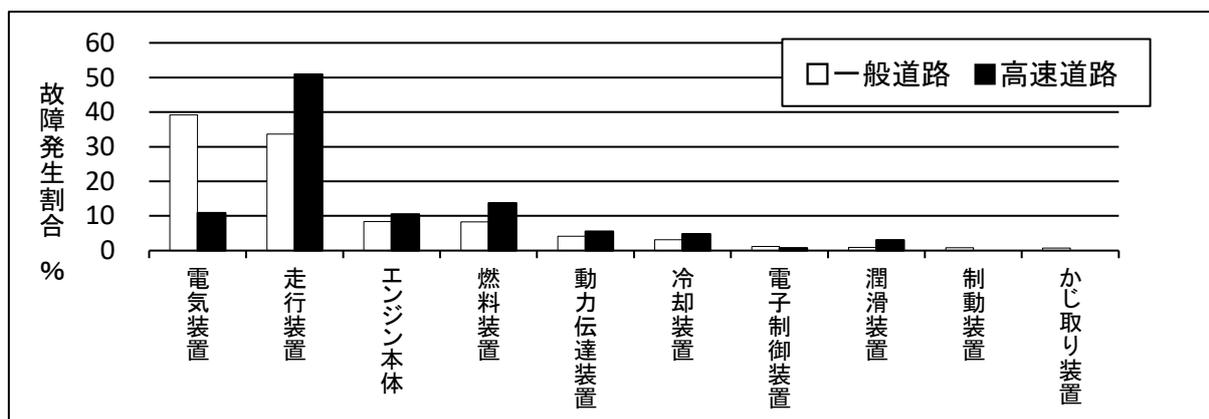
(図1)道路別装置別故障発生状況

道路別の路上故障発生件数及び割合についてまとめたものを表1及び図1に示します。表1の「一般道路」の装置別故障発生件数の割合をみると、①電気装置 39.2%(前年 40.0%)、②走行装置 33.7%(前年 32.4%)、③エンジン本体 8.4%(前年 8.2%)と、電気装置による故障発生件数の割合が最も高くなっています。また、表1の「高速道路」では、①走行装置 50.9%(前年 49.4%)、②燃料装置 13.7%(前年 13.5%)、③電気装置 10.9%(前年 10.8%)と、走行装置による故障発生件数の割合が最も高くなっています。

このように、「一般道路」と「高速道路」では路上故障の発生状況に違いがみられます。

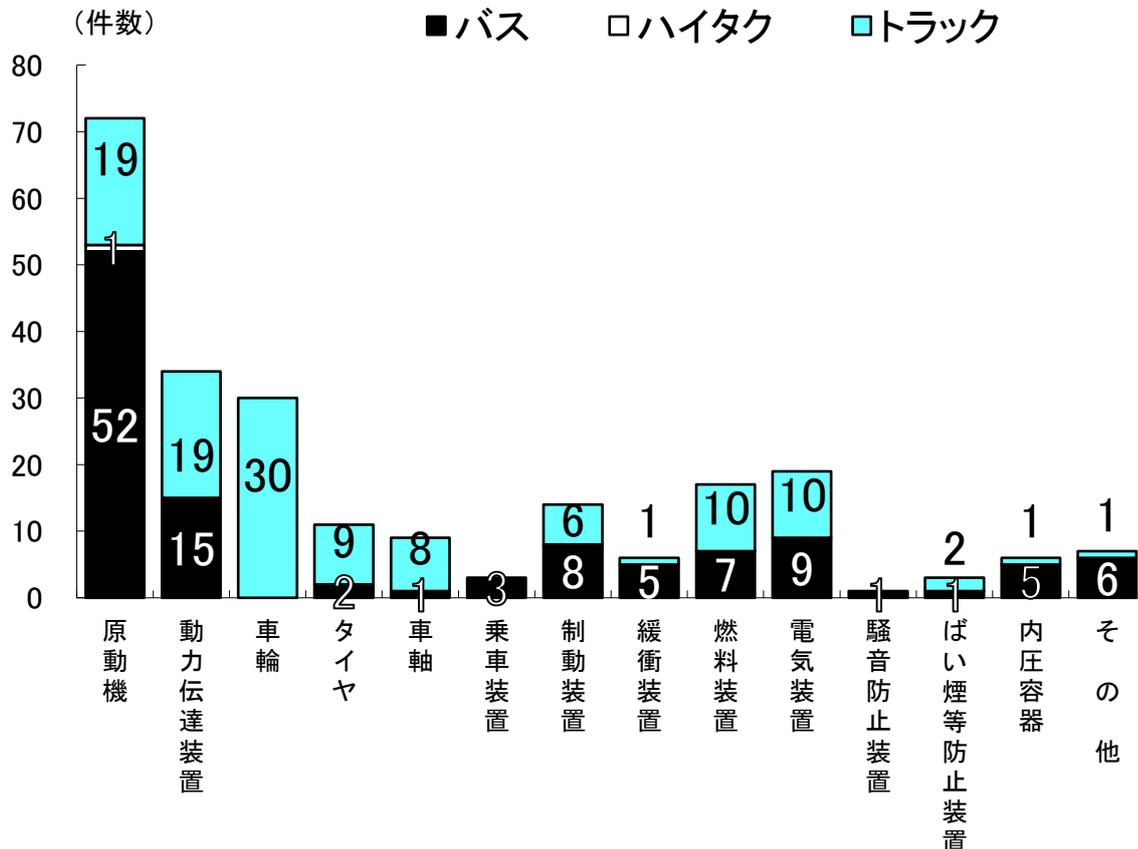
(図3)車両故障発生状況(令和4年)

令和4年における件数は前年と比較すると増加しており、ハイタクの1件以外はバスとトラックが全体の約半数ずつを占めている。また、故障部位別でみると、原動機が約31.2%、動力伝達装置が約14.7%、車輪が約13.0%、電気装置が約8.2%を占めている。

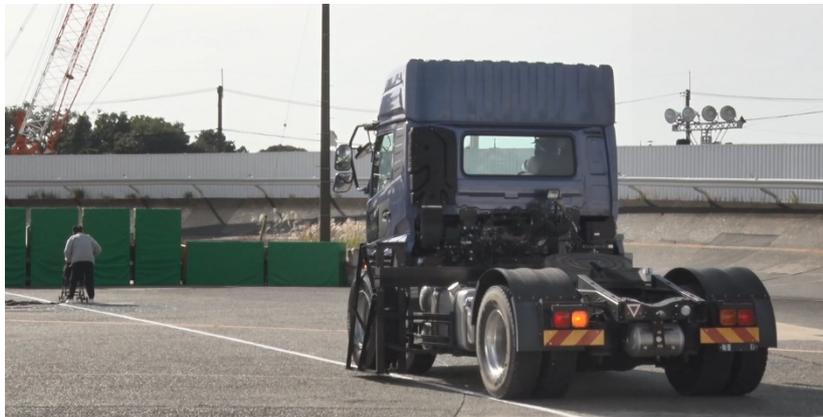
時速 60km/h で走行中のトラックからタイヤが脱輪し、ベビーカーを引いている男性にタイヤが衝突する想定での実験

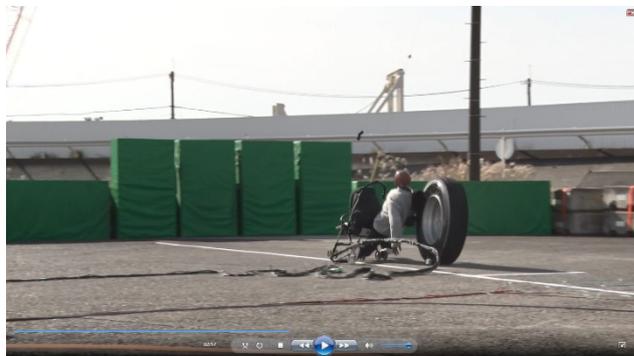
② タイヤは30m先の男性（人形）とベビーカーに衝突し、男性とベビーカーは約4m飛ばされました。

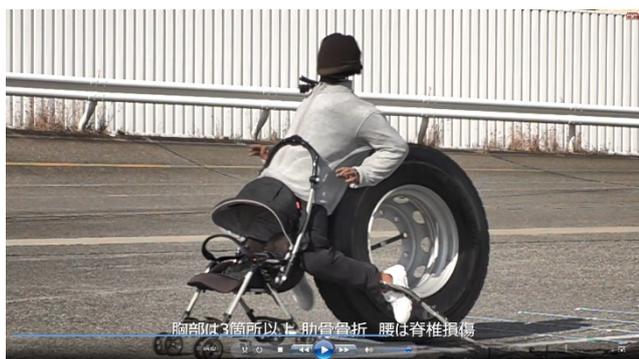
③ 男性の体はタイヤに沿うように折れ曲がり、頭もタイヤに打ち付けられました。

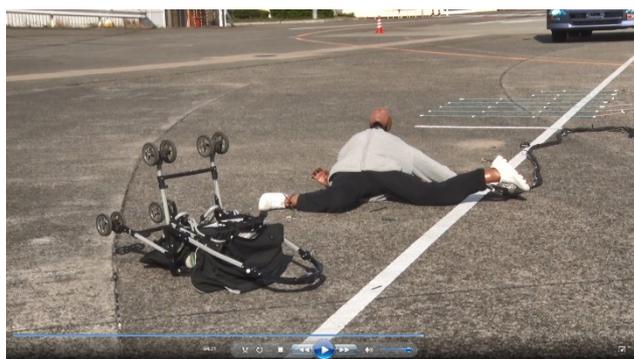
④ 男性は、頭蓋骨骨折、3箇所以上の肋骨骨折、脊椎損傷、大腿骨骨折の傷を負う結果となりました。

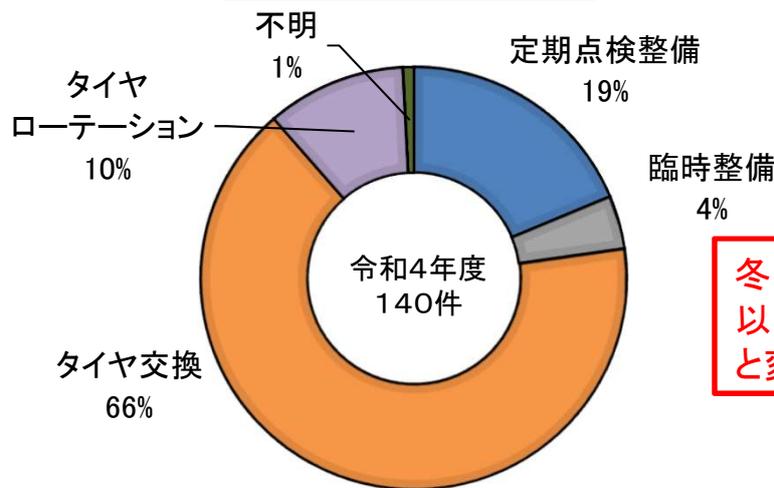
## タイヤ脱着作業内容別

冬用タイヤ等への交換が半数以上を占める傾向は、前年度と変化なし

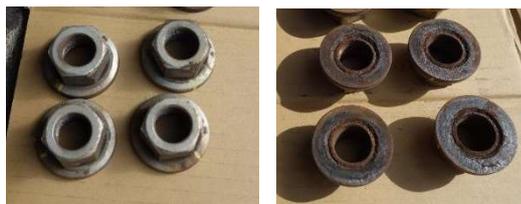
### 著しいさびや汚れによる ホイール・ナット

（ホイール・ナット上面からはナット座面の状態が確認できない場合が多く、ワッシャーが固着しているものもある。）

- 令和4年度発生した車輪脱落事故車両140台のうち136台に対して、各部品に劣化・損傷状態や、タイヤ脱着作業の実施状況を確認する事故車両調査を実施した。
- 事故車両調査の結果、
  - ・ホイール・ボルトやナットに著しいさびがあるものや、ゴミ等の異物が付着しているもの
  - ・ホイール・ナットとワッシャのすき間に潤滑剤の塗布が見られず、ホイール・ナットがスムーズに回転しないもの 等、適切なタイヤ脱着作業が実施されていない車両が確認された。

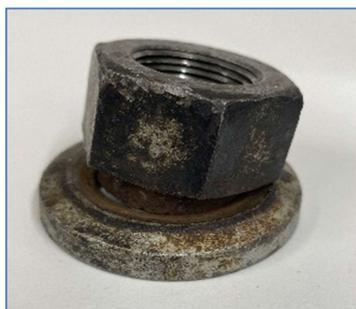
### スムーズに回転しない ホイール・ナット

（ホイール・ナットとワッシャのすき間に潤滑剤の塗布が見られず、ホイール・ナットとワッシャにガタが発生し、スムーズに回転しない。）

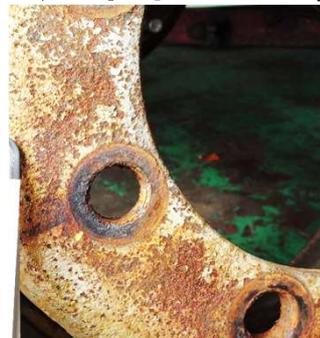
### 著しいさびによる ディスク・ホイールの損傷

（ディスク・ホールのボルト穴や、ホイール・ナットの当たり面に、著しいさびによる剥離や損傷が発生している。）

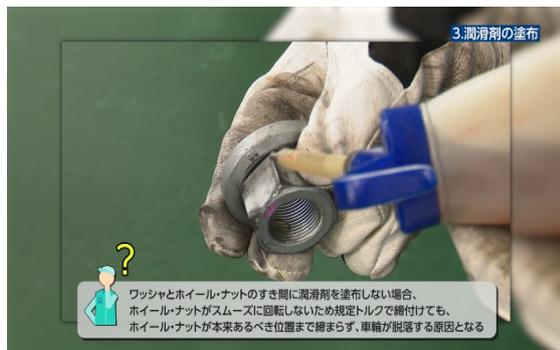
#### ホイール・ナットへ潤滑剤の塗布

ホイール・ナットとワッシャのすき間に、潤滑剤を塗布してください

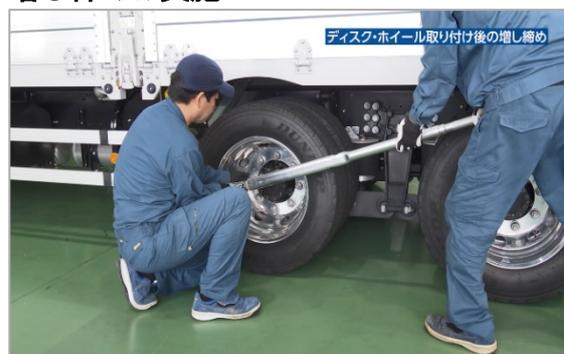
#### 増し締めの実施

タイヤ脱着後、50km～100km 走行後を目安に、ホイール・ナットを既定のトルクで再度締め付けます

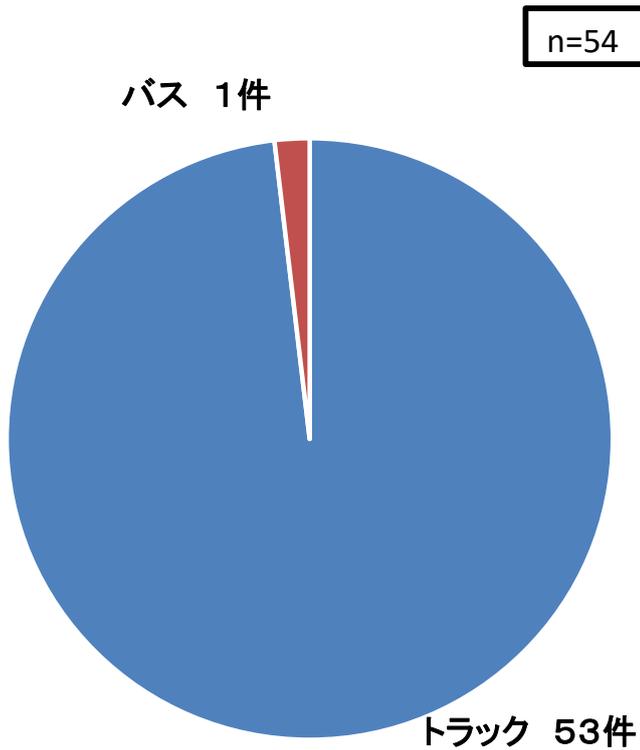
## 業態別(大型バス・大型トラック)

・ バスでも1件発生しているが、ほぼトラックが脱落している

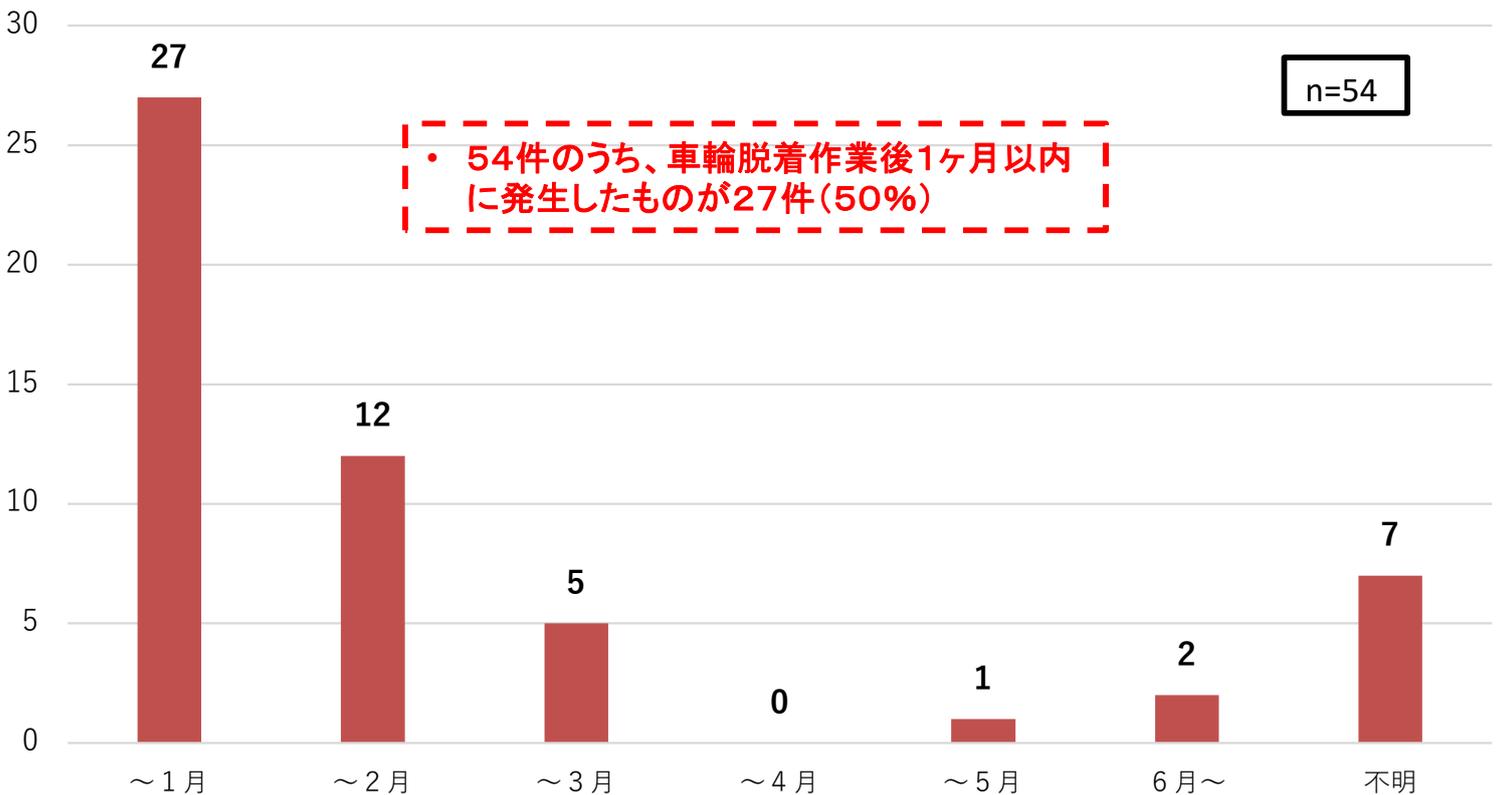
## 車輪脱着作業から事故発生までの期間別件数

・ 54件のうち、車輪脱着作業後1ヶ月以内に発生したものが27件(50%)

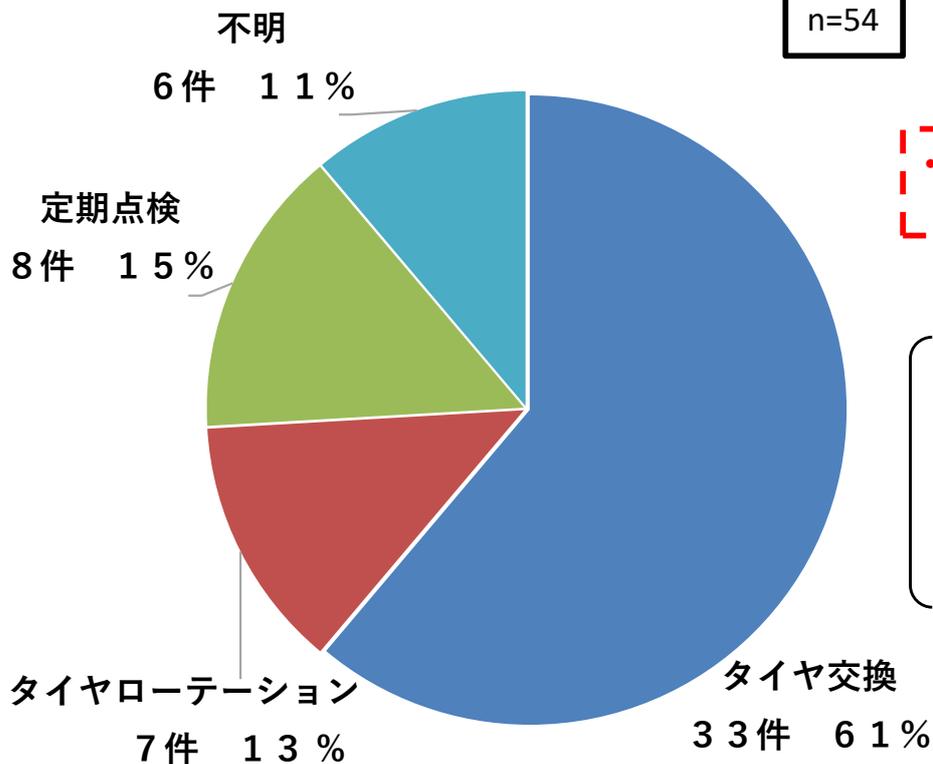
## タイヤ脱着作業内容別

・ タイヤ交換、タイヤローテーションが大半を占める

- タイヤ交換
  - ・ 通常タイヤから冬用タイヤへの交換
  - ・ 冬用タイヤから通常タイヤへの交換
  - ・パンクや摩耗したタイヤの交換 など
- タイヤローテーション
  - ・ タイヤの摩耗が偏る事を防止するため、前後・左右のタイヤを入れ替える

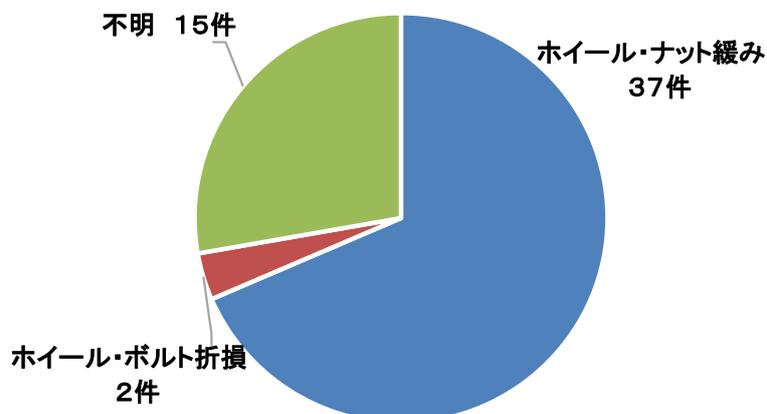
## タイヤ脱落時の原因

・ 大半はホイール・ナットの緩みによるもの

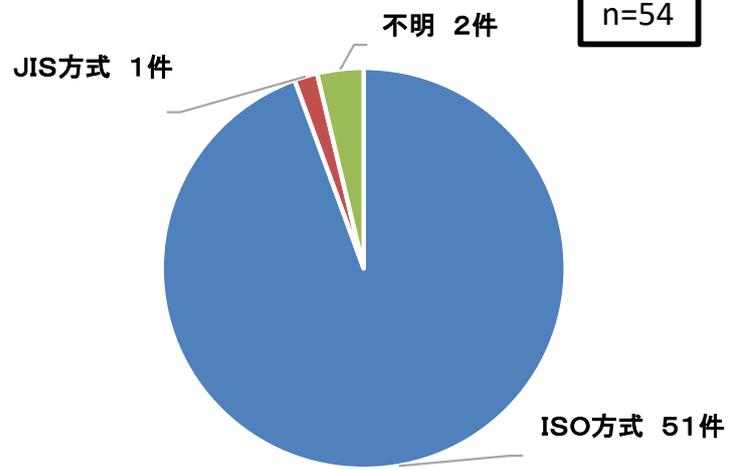
## 締め付け方式

・ 大半はISO方式

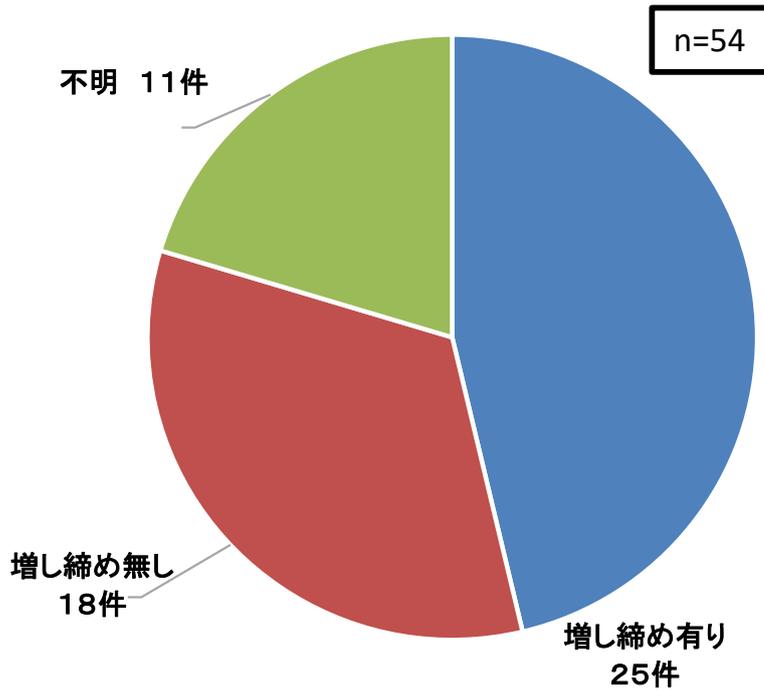
## 脱着作業後の増し締め実施の有無

「増し締め有り」25件について、脱落の主な推測要因

- ・ ホイール・ボルト等の劣化・摩耗
- ・ ホイール・ボルト、ナット等のネジ部、ハブ面の錆・汚れ

- ・ 「増し締め有り」25件は、大半が大型車ユーザー自ら車輪脱着作業を実施し、増し締めも実施しているが、1ヶ月以内に脱落事故が12件発生している。
- ・ 車齢8年以上経過している車両が15件と大半を占めている。
- ・ 経年劣化の影響もあり、ネジ部、ハブ面の錆、汚れ等の除去不十分や潤滑剤の塗布不十分等により、適正な締め付け力を得られず脱落に至ったと推測。
- ・ 日常点検において、確認が不十分であり、緩みに気づくことができず脱落に至ると推測。

- ネジ部、ハブ面の錆、汚れ等の清掃作業や適切な潤滑剤の塗布を実施
- 劣化、摩耗が進んだホイール・ボルト、ホイール・ナット等は早めに交換
- 日常点検等における、マーキング、ホイール・ナットマーカ等の活用

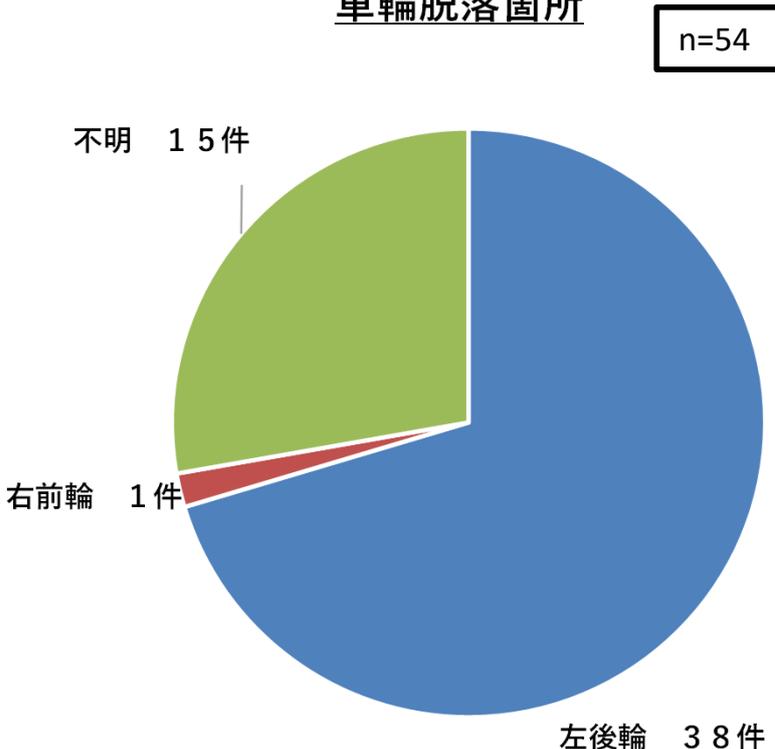
## 車輪脱落箇所

### 左後輪タイヤの脱落割合が高いことの推定原因

- 左後輪タイヤが多く脱落する原因については以下の可能性が考えられる。
- ・ 右折時は、比較的高い速度を保ったまま旋回するため、遠心力により積み荷の荷重が左輪に大きく働く。
- ・ 左折時は、低い速度であるが左後輪がほとんど回転しない状態で旋回するため、回転方向に対して垂直にタイヤがよじれるように力が働く。
- ・ 道路は中心部が高く作られていることが多いことから、車両が左（路肩側）に傾き、左輪により大きな荷重がかかる。
- 前輪は、ホイール・ナット緩み等の異常が発生した場合、ハンドルの振動等により運転手が気づきやすい。

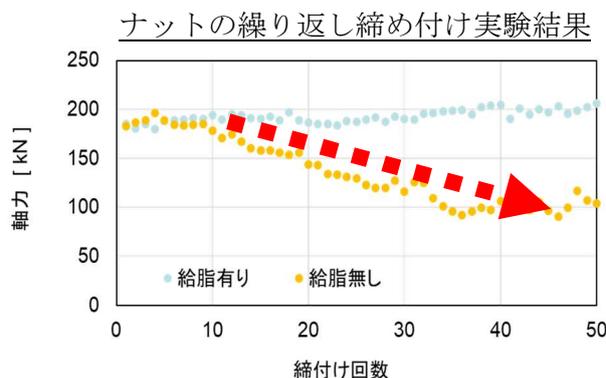
- ボルト、ナットは適切に潤滑剤の塗布を行わない場合、締め付けを繰り返すたびに、締め付け力（軸力）が徐々に低下する（下記左図）
- 最大積載の大型貨物自動車の左右の駆動輪をメーカーの規定トルクよりも低いトルクで締め付け、悪路条件等を模擬したテストコースをサイクル走行させた結果、軸力が一定の水準より小さい場合に（今回の実験では初期軸力 30kN での実験において）、走行に伴い急速に軸力が低下し、0になることが確認された（赤丸で囲んだ点。下記右図）

ボルト1本の軸力が0となった

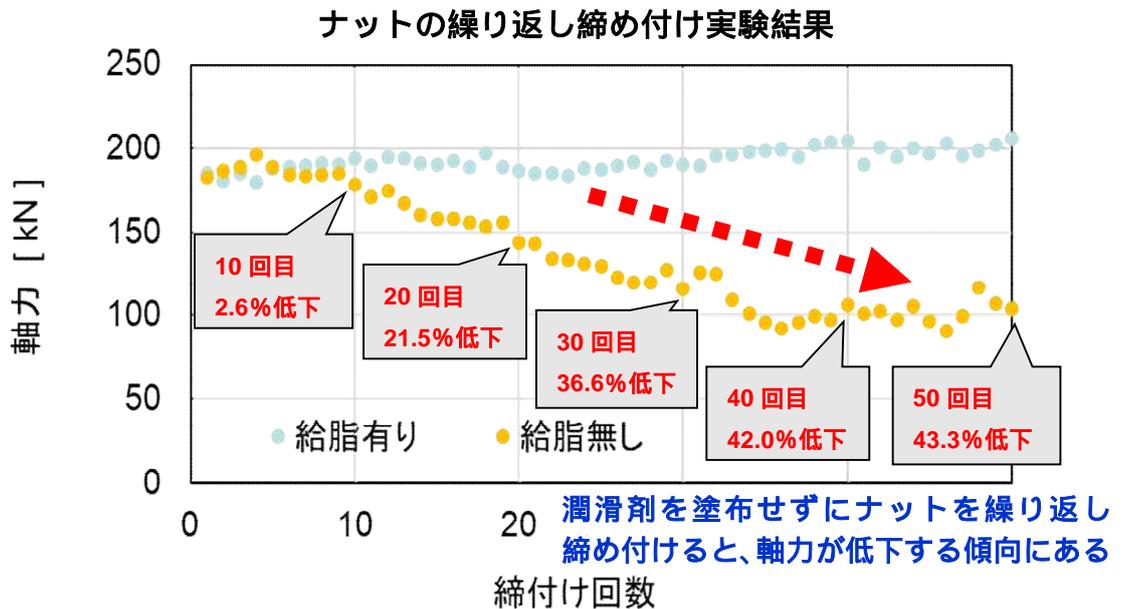
#### ナットの繰り返し締め付け実験結果

- ・ボルト、ナットは指定箇所へ潤滑剤の塗布を行わない場合、締め付けを繰り返すたびに自動車メーカーの規定トルクに対して発生する軸力が徐々に低下する事が分かった。
- ・タイヤ脱着作業時の適切な潤滑剤の塗布により、軸力低下を抑えることができると考えられる。

特に、車輪脱落事故車両において、劣化・損傷した部品の使用が散見されたこと、及び繰り返し締め付け試験において、指定箇所への給脂を行わない場合に軸力が低下することが確認されたことから、不適切なタイヤ脱着作業を行った場合に、劣化・損傷が進行し軸力が低下することが推察された。

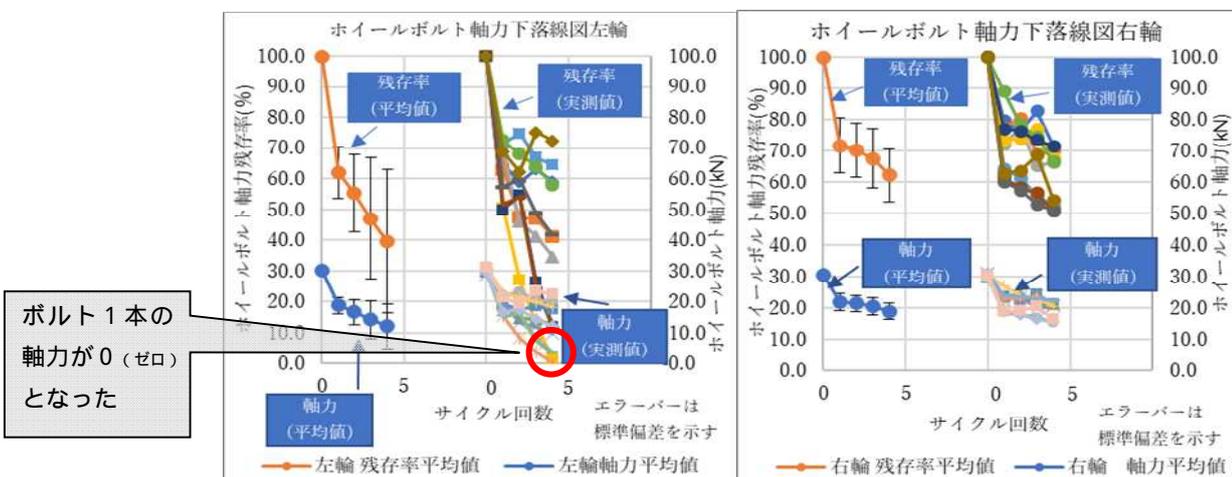
#### 限界軸力確認実験の結果

- ・最大積載の大型貨物自動車の左右の駆動輪をメーカーの規定トルクよりも低いトルクで締め付け、悪路条件等を模擬したテストコースをサイクル走行させた結果、軸力が一定の水準より小さい場合に（今回の実験では初期軸力 30kN での実験において）、走行に伴い急速に軸力が低下し、0（ゼロ）になることが確認された（赤丸で囲んだ点）。

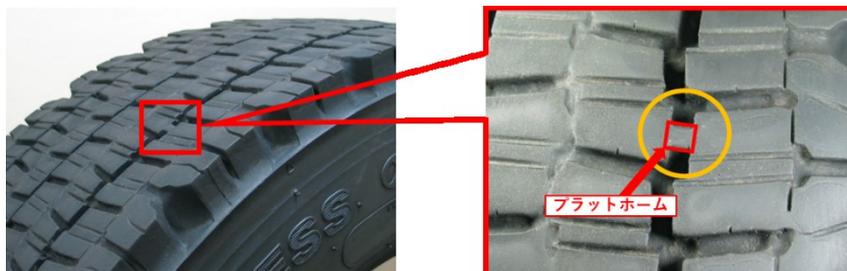
※国内メーカー等の冬用タイヤでは、使用限度の目安として、溝の深さが新品時の50%まですり減った際にプラットホームが溝部分の表面に現れます。
