大型車の車輪脱落事故防止対策の再徹底について

### 大型車の車輪脱落事故防止対策の再徹底について

# 夏冬 タイヤ交換後の 大型車の車輪脱落事故に注意!

## 徹底しよう! 車輪脱落を防ぐ、4つのルール

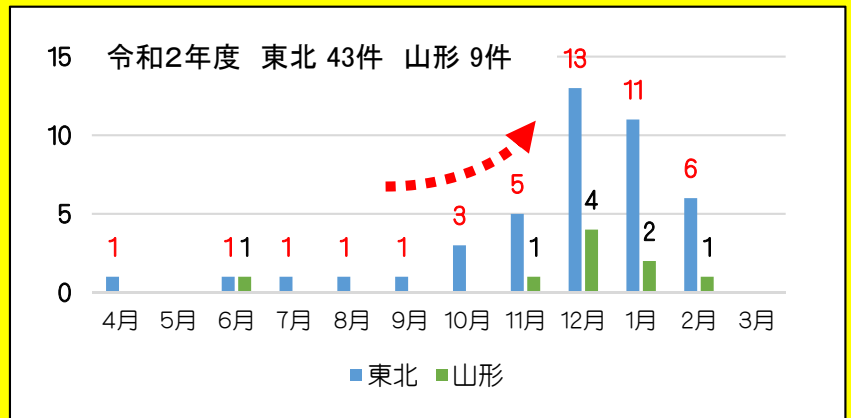
#### 1. 山形運輸支局管内の車輪脱落事故の発生状況(令和2年度速報値)

- ・事故発生件数は**9件**(過去最多となった前年度比5件減)
- ・冬期(11月～2月)に多発
- ・特に**タイヤ交換作業が集中する11月の交換車両**に多発
- ・車輪脱着作業後1ヶ月以内に多発
- ・車輪脱落は**全て左後輪**
- ・全てが**トラック**による事故

※令和元年度 東北 48件(過去最多) 山形 14件(過去最多)
