バス事故事例	
事例2. 発進時の安全不確認による車内事故	
発生時刻　天候	午後5時頃　　晴れ
道路状況	都道府県道　　制限速度40km／h　　乾燥路面
種別・用途・形状	普通　　乗合　リアーエンジン
事故種類	車内事故
損害の程度	1名重傷

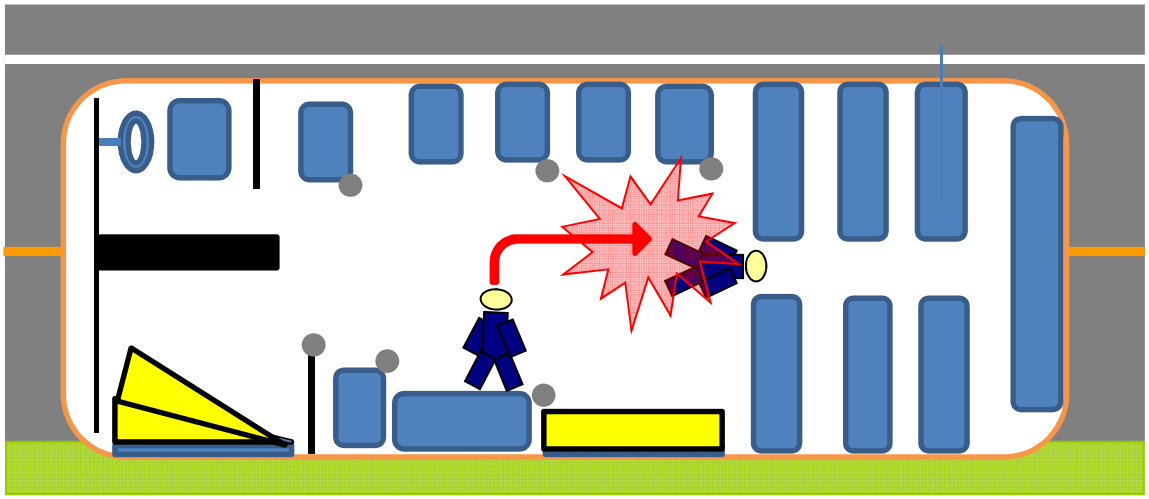
【事故の概略図】

バス停にて、女性（66才）の方が乗車した。運転者は車内ミラーにて女性が席の前に立っていたのを確認し、着席したものと思い込み発車をした。その際、女性は後方の席に移動中で発車の衝撃によりバランスをくずし、転倒。右大腿骨を骨折した。

事故の推定原因	運転者の確認不足。 座ったであろうとの思い込みによるもの。
再発防止対策	運転者は、車内ミラーによる確認及び目視による直接確認が必要。 乗客が着席するのを最後まで確認を行う。 高齢者は特に細心の注意を図る。
