タクシー事故事例	
事例1．信号機のない交差点において歩行者を撥ねた事故	
発生時刻　天候	午後6時頃　曇り
道路状況	都道府県道　制限速度40km／h　乾燥路面　事故時の速度50km／h
種別・用途・形状	小型　乗用　箱形
事故種類	死傷事故
損害の程度	1名重傷

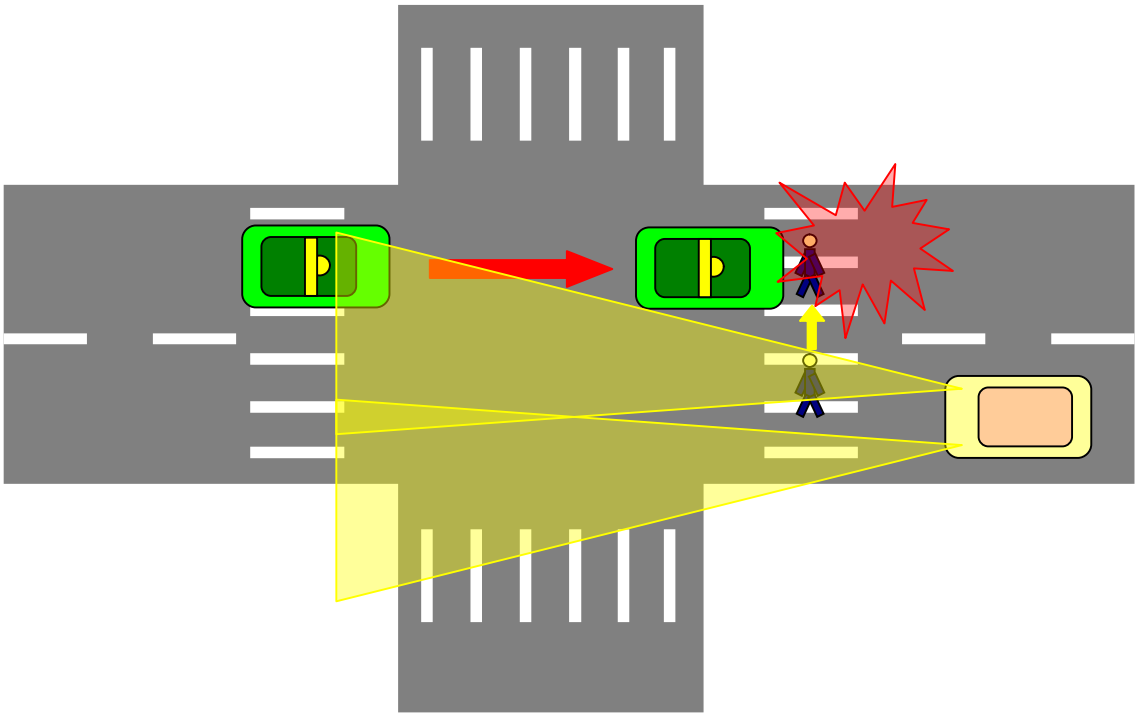
【事故の概略図】

◎事故の概要
　当該タクシーは、片側1車線の市道を走行し、信号機のない交差点に進入したところ、対向車のライトと横断歩道上の歩行者が重なってしまい、歩行者の発見が遅れてしまったために横断歩道上で歩行者を撥ねてしまった。この事故により歩行者が重傷を負った。

事故の推定原因	対向車のライトと歩行者が重なってしまい、発見が遅れてしまった。 制限速度を超えて走行していた。
再発防止対策	信号機のない交差点内に進入する際は、横断歩道上の歩行者等に十分注意するとともに、対向車のライトがまぶしい等、安全が十分に確認出来ない場合は、徐行若しくは一時停止をする等して安全確認を徹底する。 制限速度の遵守。
