タクシー事故事例	
事例3. 信号機のない交差点での右折時の衝突事故	
発生時刻　天候	午前9時頃　　晴れ
道路状況	都道府県道　　制限速度30km／h　　乾燥路面　　事故時の速度5km／h
種別・用途・形状	小型　　乗用　　箱型
事故種類	衝突事故
損害の程度	2名重傷（うち乗客1名）

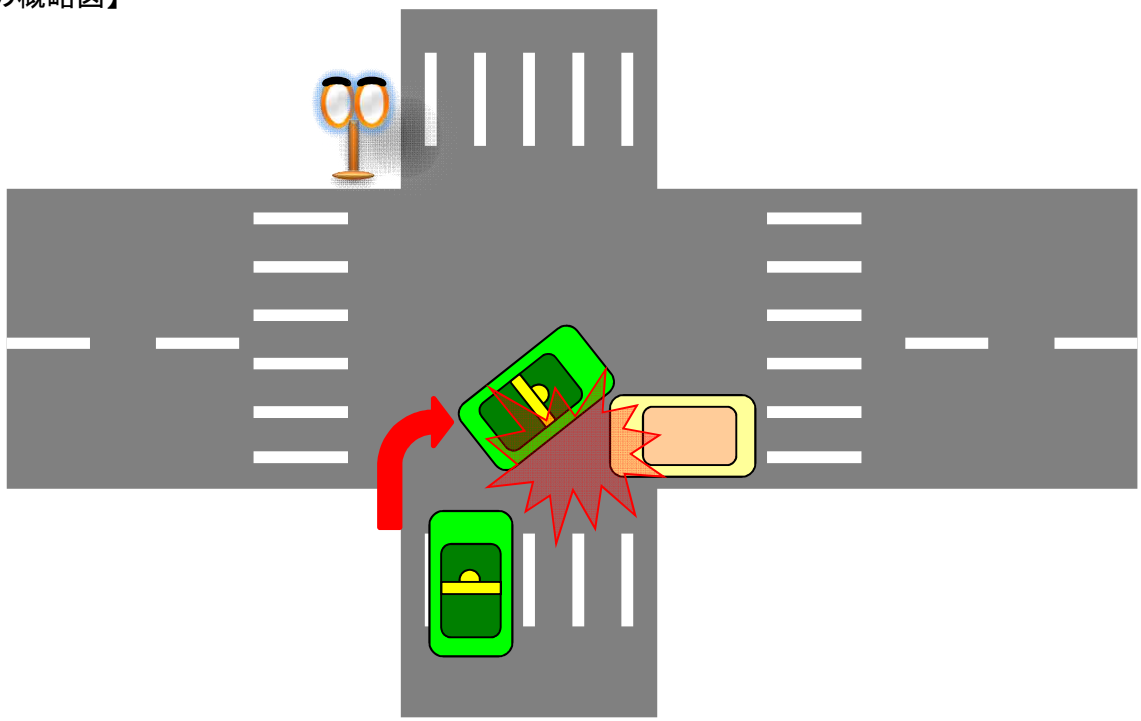
【事故の概略図】

当該タクシーは、事故信号機のない交差点を右折する際に、一時停止を行いカーブミラーにて右方を確認後、左方からの通過車両を3台見送り、再度カーブミラーにて右方を確認後発進させたところ、右方より速度超過と思われる車両がタクシーの右側面に衝突した。この事故の衝撃により後部座席に居た乗客が頭部をドアガラスに打ちつけ重傷を負い、乗務員も重傷を負った。なお、乗客はシートベルト非着用だった。

事故の推定原因	目視による安全確認の不履行 相手車両の速度超過 後部座席のシートベルト非着用
再発防止対策	信号機のない交差点内に進入する際は、一時停止をし車両の前部を少し出し、再度一時停止を行い、相手車両に自車の存在を知らせる。 カーブミラーによる確認だけではなく、目視による確認を行う。 後部座席においてもシートベルトの着用を徹底する。
