### 冷蔵冷凍車の冷凍機の保守管理等の徹底について

### 冷蔵冷凍車の冷凍機の電気配線の安全確保について

# 旅客フェリーさんふらわあ だいせつ火災事故に係る 船舶事故調査について（経過報告）

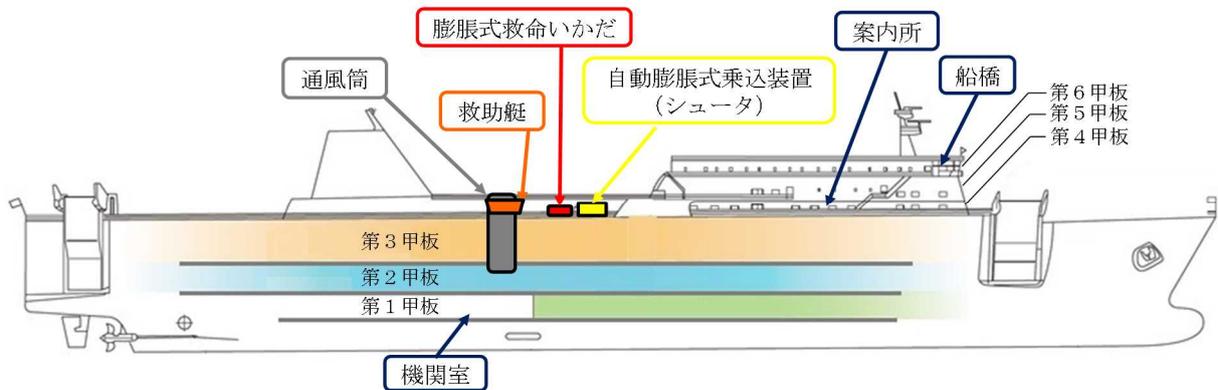
本船の側面図（救命設備等の位置）

本船は、第2～4甲板の右舷中央部の甲板、外板等に焼損及び曲損を、第2及び第3甲板に積載されていた車両等に焼損をそれぞれ生じた。

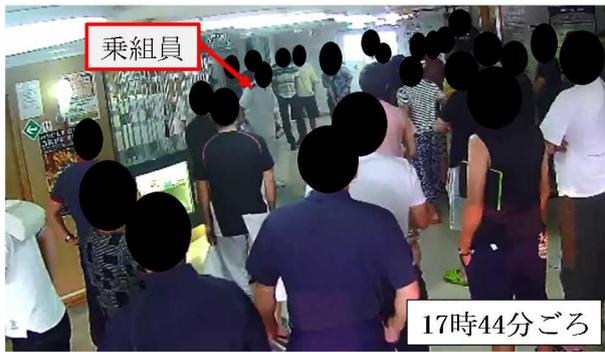
写真10 点呼の状況  
(監視カメラの映像より)

本船は、乗組員が、17時44分ごろ旅客71人を第4甲板の案内所前に集合させて点呼を取り、17時55分ごろ救命胴衣を着用させて風上である第4甲板の左舷側に誘導した後、18時35分ごろ船長の総員退船の発令により、プラットフォームで旅客の降下及び救命いかだへの移乗を支援する目的で、乗組員数人が先に降下した後、左舷側のシュータで子供連れの旅客から降下を開始し、順次救命いかだに移乗させた。また、右舷側のシュータからの降下も開始し、順次救命いかだに移乗させた。（写真10～写真13参照）

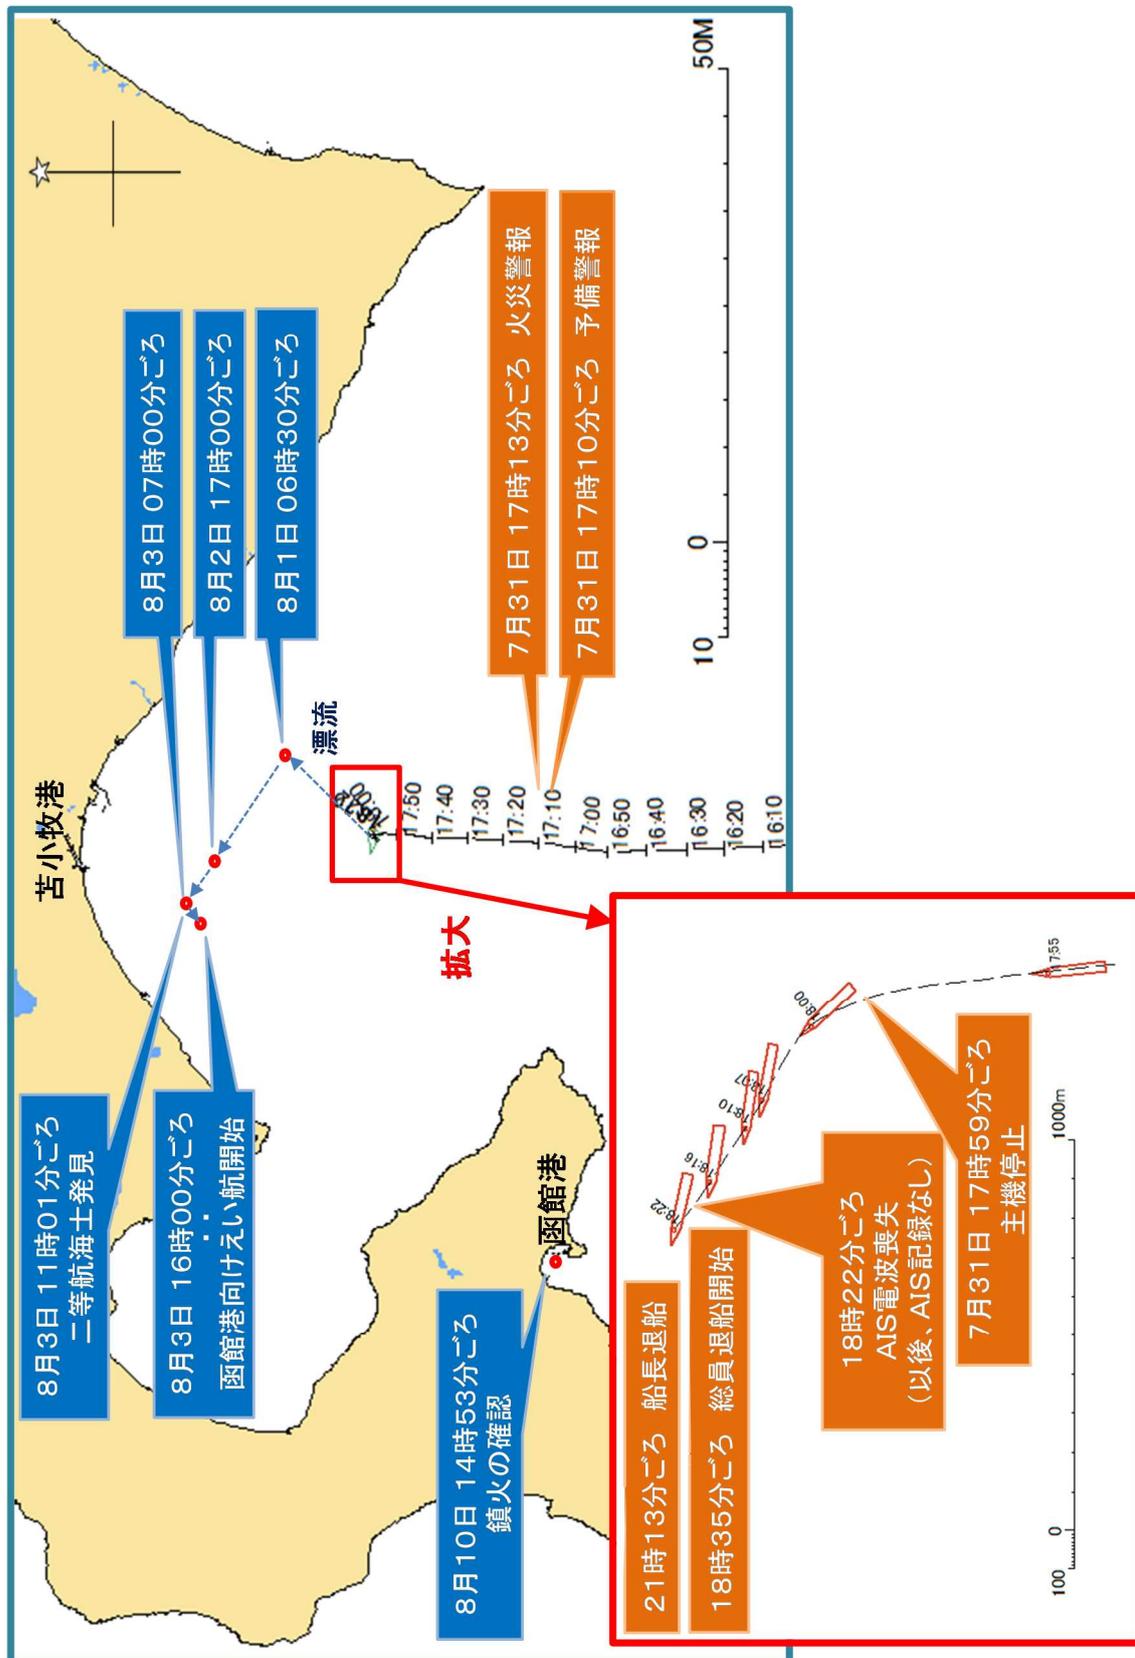
付図1 事故発生経過概略図

※ 本船の事故発生経過概略図については付図1、本船の大洗港出港から本事故発生、旅客の救助及び鎮火に至るまでの経過(概要)については附表1、本事故当時の主な消防設備(概要)については附表2のとおりである。

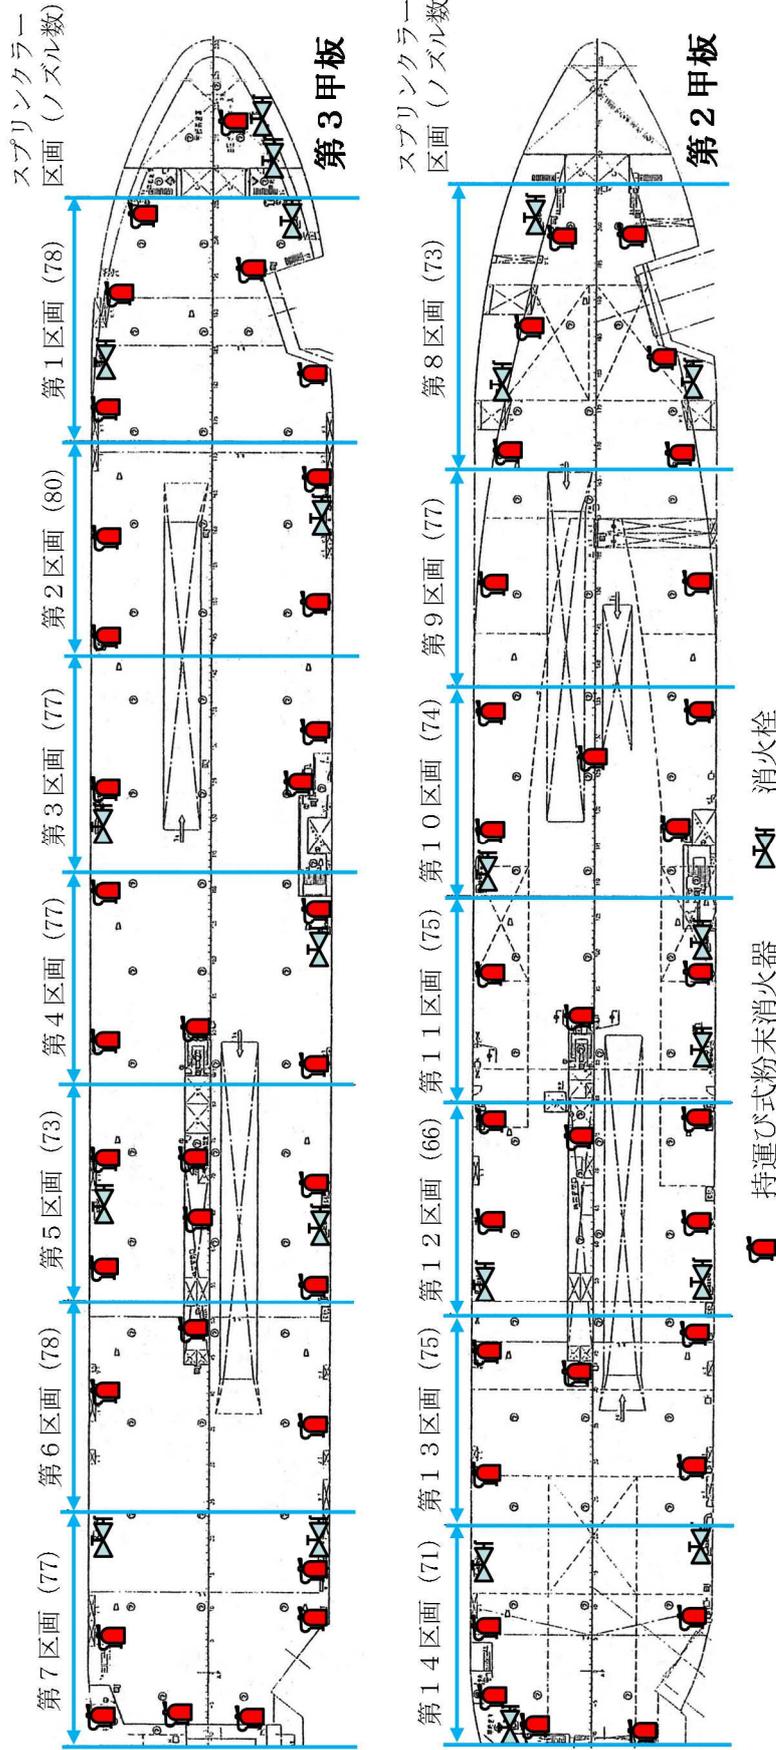
付表2 本事故当時の主な消防設備（概要）

消防設備	備え付けられていた本数等	主な性能基準等
持運び式粉末消火器 (薬剤質量3.5kg)	第2甲板 31本 第3甲板 33本	有効継続放射時間 13秒以上 有効放射距離 5m以上
消火栓、消火ホース及びノズル	第2甲板 11個 第3甲板 11個	消火ホースの長さ 10～20m 射水距離 12m以上
スプリンクラー	上図のとおり	隣接する2区画以上噴霧 (床面積1㎡当たり50/min以上の水を連続的に噴霧)
