# 事業用自動車事故調査報告書

〔特別重要調査対象事故〕

貸切バスの転落事故（長野県北佐久郡軽井沢町）

調査番号 : 1641103  
事業者 : 株式会社 イーエスピー  
本社所在地 : 東京都  
車 両 : 貸切バス (大型)  
事故の種類 : 転落事故  
発生日時 : 平成 28 年 1 月 15 日 1 時 52 分頃  
発生場所 : 長野県北佐久郡軽井沢町 国道 18 号碓氷バイパス

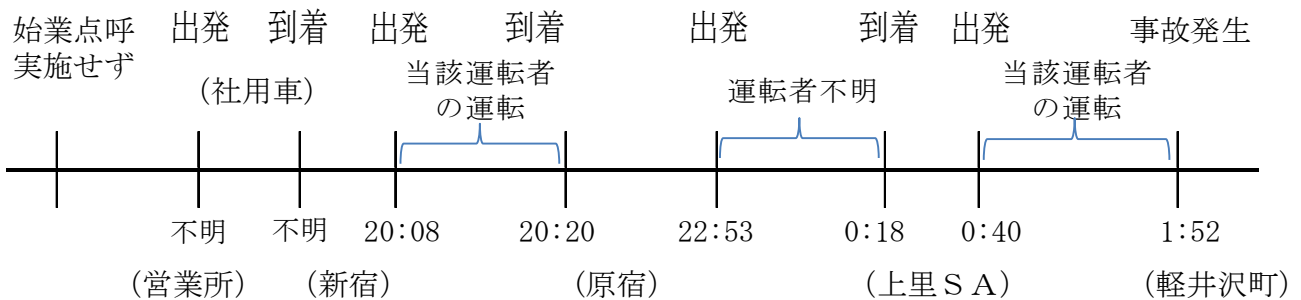
図1 事故に至る時間経過

| | (運転時間 時間 分) | | (運転時間 1時間 19分) | | (運転時間 1時間 30分) | | |
| | 走行距離 km | | 走行距離 66km | | 走行距離 92km | | |

(※アルコール検査18:53)
