海難の現況と対策について

第六管区海上保安部

令和6年1月30日

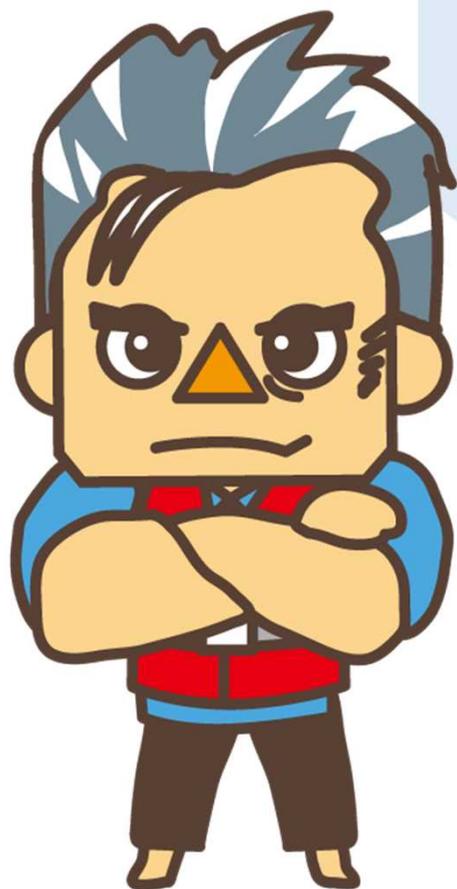
事例1 旅客船の乗揚

【海難概要】 海難船舶は、出港作業中機関故障し、クラッチ操作が不可能になり、機関停止や転舵の措置とったものの間に合わず岸壁に単独衝突しました。

（機関室内に装備された電磁クラッチセレクターバルブの、シールOリングの磨耗による送気漏れが発生しており、このため電磁クラッチが正常に操作されなかった）

リングなど各種交換を要する部品の交換時期は確認しておきましょう。

とくに港内や狭水道など、狭いエリアで機関故障が発生した場合は周囲の状況を勘案し、投錨も検討しましょう。

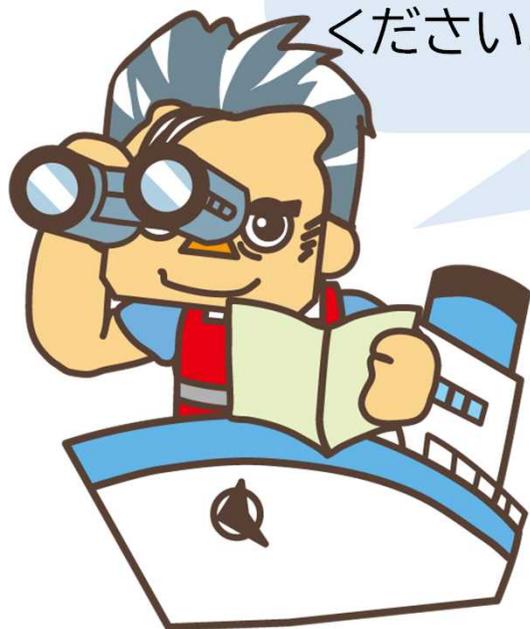
事例2 旅客船の乗揚

【海難概要】 海難船舶は、乗客162人及び乗員(ホールスタッフを含む。)9人を乗船させ航行中、強風及び潮流に圧流されていたものの、コンパスで目標としている方位が変化していることも確認せず、自船の位置を確認することなく航行させ、磯に乗揚げました。

乗船者にけがはありませんでした。海難船舶は船底から浸水がありました。

瀬戸内海は島が多いうえ、潮流が速く複雑な海域も多く、少し「自船の位置」の確認を怠っただけで、今回の事故のように乗揚や衝突に繋がることも。

航行中は常にレーダーやGPSを確認して「自船の位置」を確認してください。

ワッチに入っているのが複数であればお互いに確認しあって運航してください。

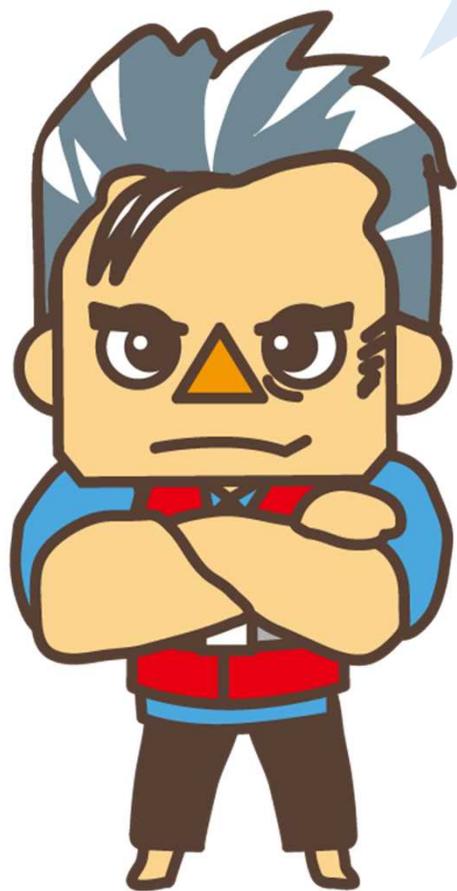
事例3 旅客船の乗揚、62人が海中へ

【海難概要】 海難船舶には、修学旅行中の小学校児童及び教諭等(60名)が乗船し、1530頃高松港を出港、瀬戸大橋付近をクルージングして坂出港向け航行中に発生したもので、与島南方から時計周りに回り羽佐島北方を通過する際に底触により浸水しました。

乗船者62名は、全員無事救助され、海難船舶は沈没しました。

今回のケースは浸水が酷く船舶が沈没しましたが、乗員・乗客は幸いなことに全員助かりました。

救命胴衣を適切に着用させ、全員でまとまって「浮いて待つ」を実行し、かつ周囲の航行船舶が早急に救助にあたったことによります。

いつも通っている海域だからと過信せず、航行中は常にレーダーやGPSを確認して「自船の位置」を確認してください。

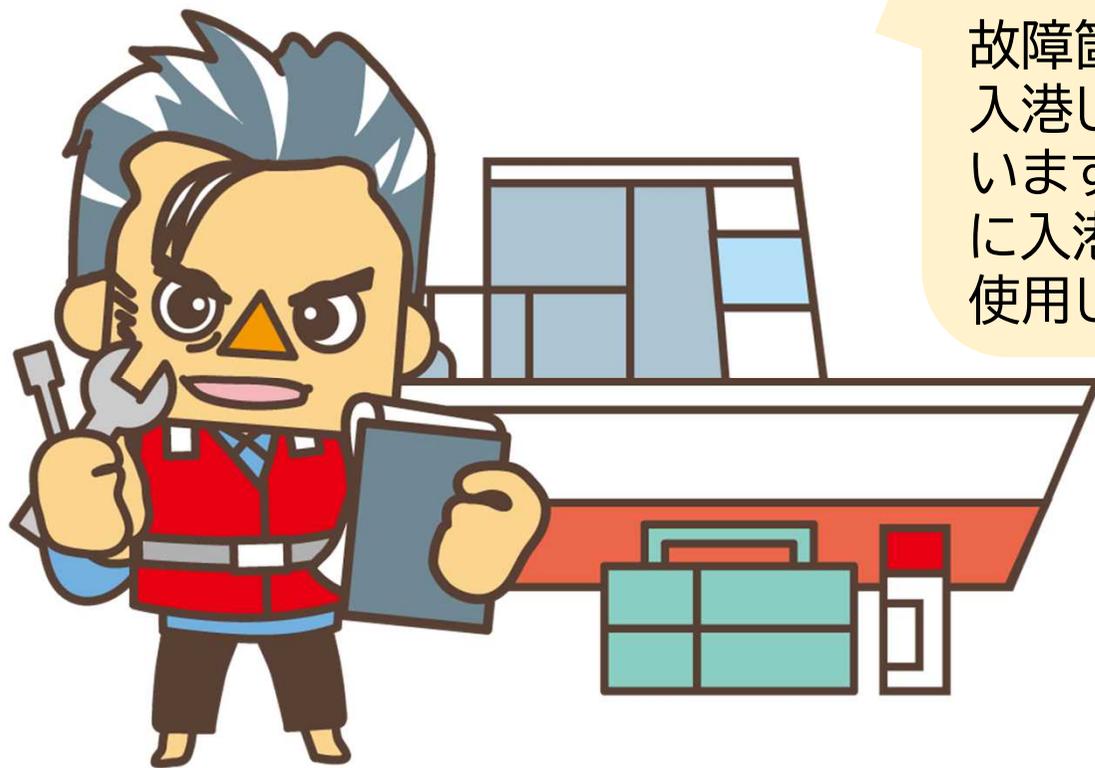
事例4 旅客船が機関故障し岸壁に単独衝突

【海難概要】 海難船舶は、乗客21人及び乗員13人を乗船させ航行中、入港作業直前にクラッチが脱となり失速、左舷主機関が使用できないまま、残りの機関で入港可能と判断し接舷を試みたところ岸壁に2度、単独衝突しました。
乗船者にけがは無く、船体についてはタグボートを使用して着岸しました。

故障箇所があっても入港できると判断し2度入港していますが、2度岸壁に単独衝突しています。風潮流の影響などをよく検討し、安全に入港できないと判断した時点でタグなどを使用しましょう。

業者による定期点検や発航前点検を適切に行いましょう。

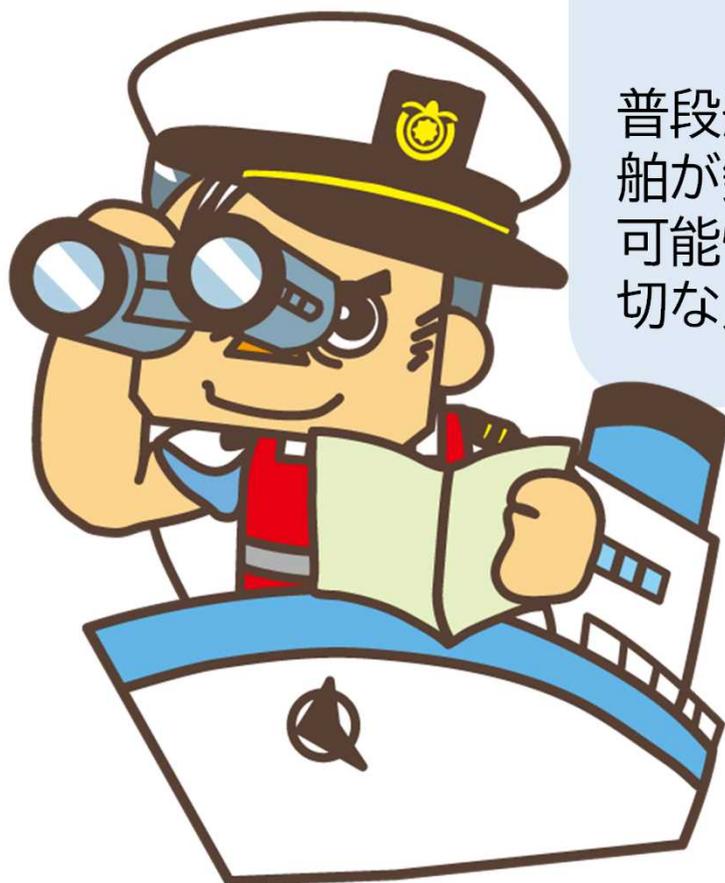
最近の事例1 旅客船が無人の台船に衝突

【海難概要】 海難船舶は夜間航行中、錨泊している無人の台船に衝突し、乗客1名が負傷しましたが、幸い命に別状はありませんでした。
衝突により、船体には擦過傷が生じました。

普段航行する慣れた海域でも、今回のように、いつも船舶が錨泊していない場所に、錨泊している船舶等がある可能性があります。水路調査をしっかりとうえで、「適切な見張り」を心がけましょう。

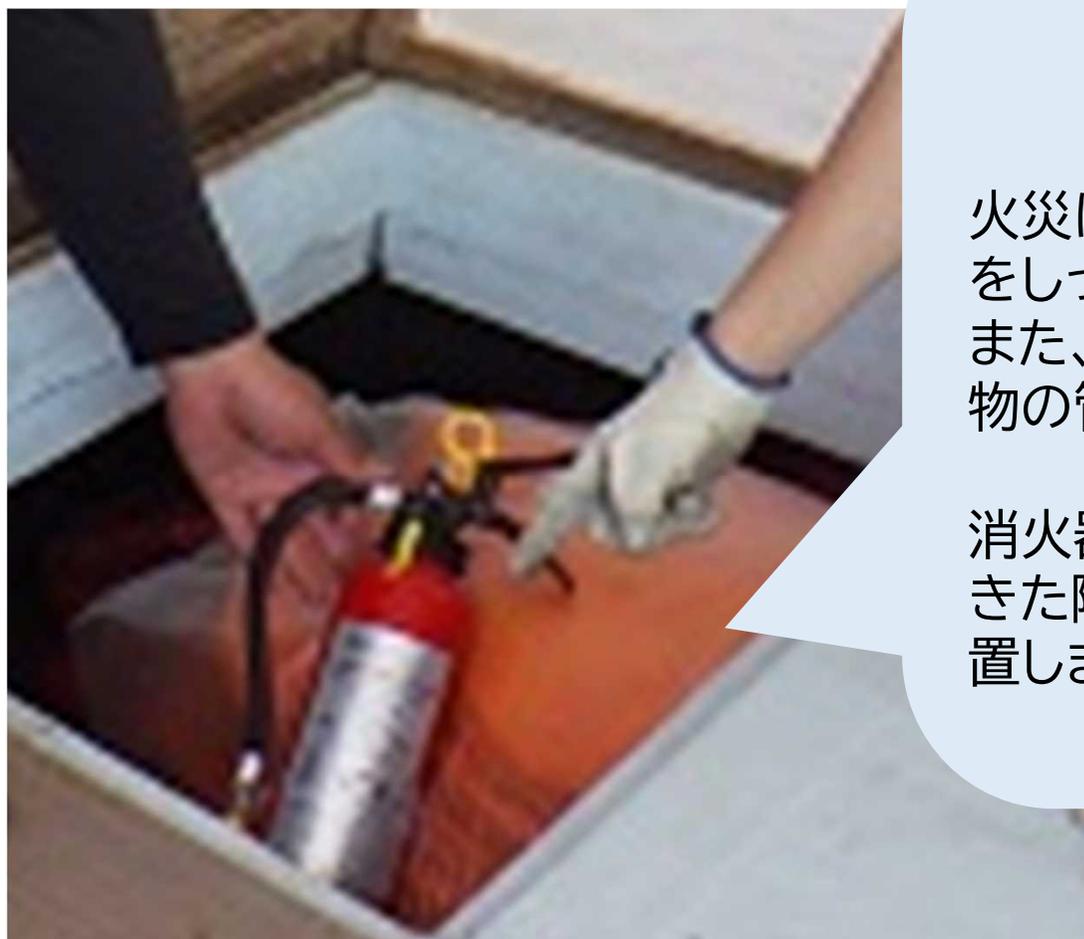
最近の事例2 旅客船が火災、乗船者は海上に

【海難概要】 海難船舶は航行中、発電機区画から出火して船内で消火できず、乗船者は海上に全員飛び込み避難しました。避難後すぐに付近航行船舶に救助されたため、けが人等はありませんでした。

海難船舶は巡視船等が消火活動にあたりましたが、沈没しました。

火災に発展しそうな箇所の整備点検をしっかりと行いましょう。
また、火災につながる可能性のある物の管理を徹底しましょう。

消火器は取り出しやすく、火災が起きた際、すぐに対応できる場所に設置しましょう。
