管内旅客船の事故事例について

運輸安全委員会事務局函館事務所

令和6年11月5日

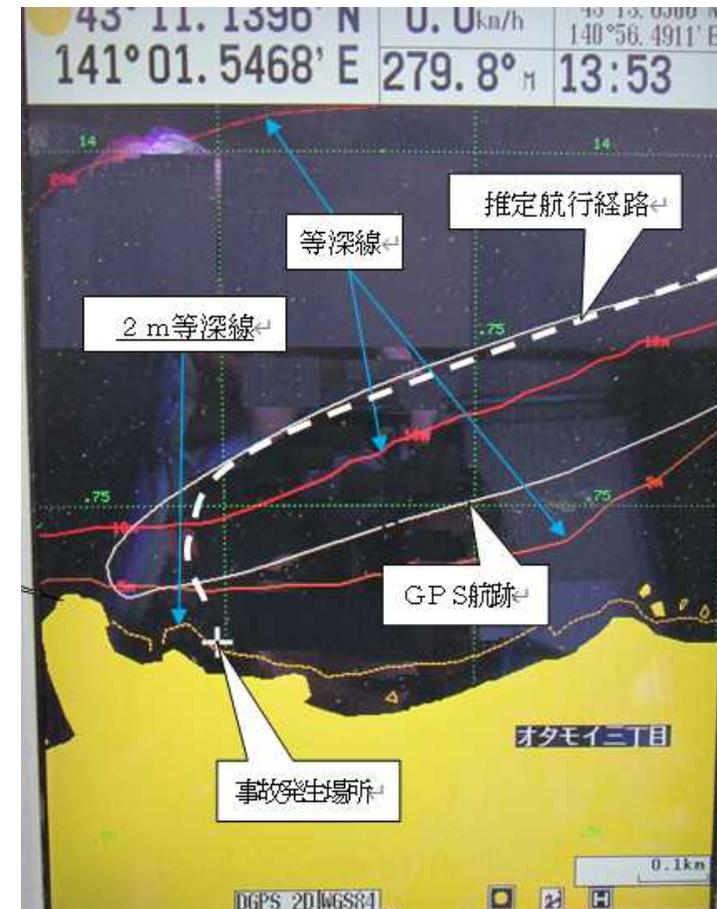
本事故は、本船が、オタモイ海岸沖を航行中、GPS航跡から逸脱して、オタモイ海岸寄りを航行したため、暗岩に乗り揚げたことにより発生したものと考えられる。

GPS航跡から逸脱して、オタモイ海岸寄りを航行したのは、本件船長が、ツルカケ岩付近に存在する浅瀬、岩礁等の航行の障害となるものの正確な位置を把握しておらず、甲板員Aに対して進路の修正を指示しなかったこと及び甲板員Aが、本船の操船に慣れておらず、GPS航跡との位置関係を見ながら船位の確認を行うなどの余裕がなかったことによるものと考えられる。

船舶所有者が、本船乗組員に対し、運航基準を周知して航行経路を遵守させるなどの指導を適切に行っていなかったことは、本事故の発生に関与した可能性があると考えられる。

- ① 船舶所有者の経営トップは、安全管理規程の内容を把握し、その遵守に努めること。
- ② 安全統括管理者は、関係法令の遵守と安全最優先の原則を会社内部へ徹底するとともに、本船乗組員に対し、運航基準を周知するなど安全管理規程の遵守を確実にすること。
- ③ 船長は、浅礁の近くなど乗り揚げの危険のある場所を航行する場合、自ら操船を行うこと。
- ④ 船長は、運航基準で定められた航行経路に従って運航し、GPSプロッター画面により船位の確認を十分に行うこと。
