事業用自動車事故調査報告書に係る事故の再発防止策について

貸切バスの転落事故（長野県北佐久郡軽井沢町）

平成29年6月29日

事業用自動車事故調査委員会

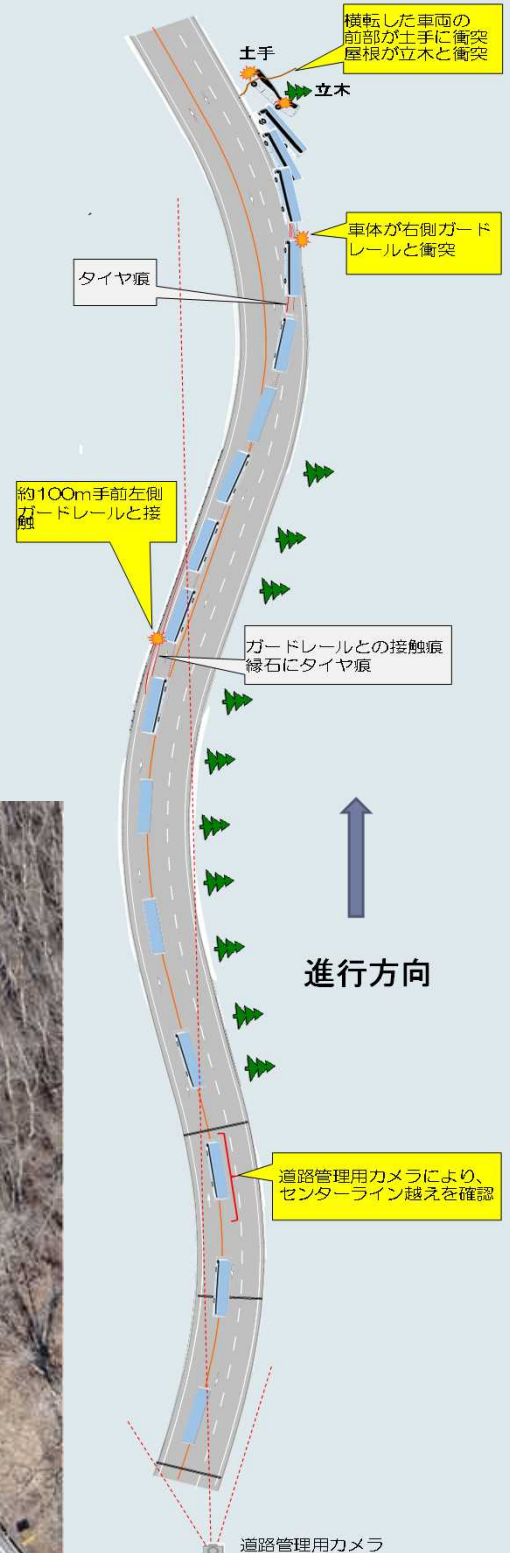
事故状況図

- 平成28年1月15日1時52分頃、長野県北佐久郡軽井沢町の国道18号碓氷バイパスにおいて、乗客39名を乗せて走行中の貸切バスが、約4m下の崖に転落した。
- この事故により、貸切バスの乗客13名並びに運転者及び交替運転者の合計15名が死亡し、乗客22名が重傷を負い、乗客4名が軽傷を負った。
- 事故は、碓氷バイパスの長い上り坂が入山峠で終わり、一転して連続する下り坂を約1km 下った地点で発生した。貸切バスは、片側1車線の下り勾配の左カーブを走行中、対向車線にはみ出し、そのまま道路右側に設置されていたガードレールをなぎ倒し、横転しながら約4m下に転落した。

- ☆ 事故は、貸切バスが急な下り勾配の左カーブを**規制速度を超過する約95km/hで走行**したことにより、カーブを曲がりきれなかったために発生したものと推定される。
- ☆ 事故現場までの道路は入山峠を越えた後にカーブの連続する下り坂となっているが、貸切バスの運転者は、本来エンジンブレーキ等を活用して安全な速度で運転すべきところ、**十分な制動をしないままハンドル操作中心**の走行を続けたものと考えられ、このような通常の運転者では考えにくい運転が行われたため車両速度が上昇して車両のコントロールを失ったことが、事故の直接的な原因であると考えられる。
- ☆ 同運転者は事故の16日前に採用されたばかりであったが、事業者は、同運転者に健康診断及び適性診断を受診させていなかった。また、大型バスの運転について、同運転者は少なくとも5年程度のブランクがあり、大型バスでの山岳路走行等について運転経験及び運転技能が十分でなかった可能性が考えられる。このような同運転者に事業者が**十分な指導・教育や運転技能の確認**をすることなく**運行を任せた**ことが事故につながった原因であると考えられる。
- ☆ 運行管理者は、**運行経路の調査をしないまま、不十分な運行指示書を作成・使用**しており、**運行前の始業点呼を実施せず**、運行経路や休憩場所の選定が**運転者任せ**になっていた。
- ☆ 事業者は、インバウンド観光の増加などでツアーバスの需要が大きく伸びた時期に事業参入しており、事業規模の急激な拡大に運転者の確保・育成が追いつかず、**安全を軽視した事業運営を行ってきた**ことが事故につながった背景にあると考えられる。

- ☆ 運転者の選任にあたっては、運行形態に応じた指導・監督を行った上で**十分な能力を有することを確認**
- ☆ 運転者に法令で義務付けられた健康診断及び適性診断を確実に受診させ、**個々の運転者の健康状態に応じた労務管理、運転特性に応じた適切な指導監督**
- ☆ 運転者に対し、**車両の構造や運行経路に応じた安全な運転の方法等を教育**するとともに、添乗訓練を行い、運転者の運転技能等を十分に確認・評価
- ☆ 運行管理者には、運転者に対して**点呼を確実に実施**するとともに、運行経路や発着時刻等を明記した運行指示書を手交し、**安全な運行に必要な運行指示**を徹底
- ☆ 運転者に、夜間の就寝時を含め乗客に**シートベルトの着用**を促すよう徹底

- ☆ **監査制度を充実強化**し、監査において指摘された法令違反について、事業者が**適切な是正**を行っているかを確認
- ☆ 貸切バスの**事業許可更新制**を導入し、安全管理体制が確保されているかを確認
- ☆ 民間機関を活用し、監査を補完する巡回指導等の仕組みを構築し、全貸切バス事業者に対し、年1回程度の頻度で安全管理状況をチェック

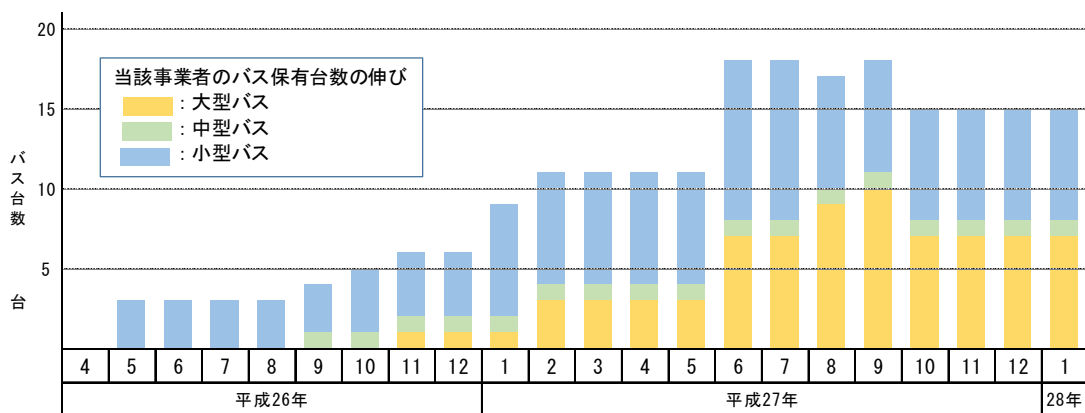
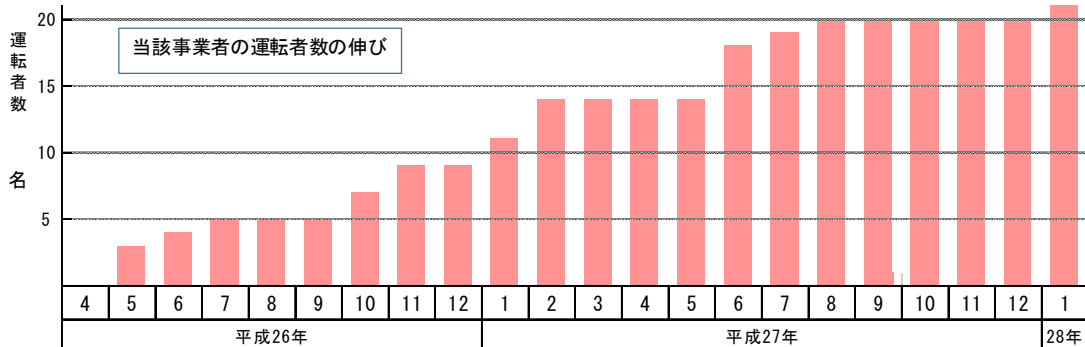
図2 当該事業者のバス保有台数と運転者数の変化

- ・運転者数は、事業開始当初は3名でスタートし、保有台数の伸びとともに増やし、平成27年6月には18名となった。
- ・スキーバスを始め、運転者が2名必要となることがある大型バスが増えたため、運転者が不足がちであった。
- ・なお、平成27年12月末には当該運転者を採用している。
- ・乗務員台帳等の調査からは、当該事業者は、平成27年6月から9月の間に、それまで3台であった大型バスを10台にまで増やしているが、運転者数は6名の増加のみであった（図2参照）。
- ・これに対して当該代表者は、「スキーバスはツーマンであるため、スキーシーズンには買い物ツアーの運行は行わず、同ツアーの担当運転者をスキーバスの交替運転者として対応していた。なお、ツーマン運行は、スキーツアー以外では年に1～2回程程度の運行回数であった」と口述している。

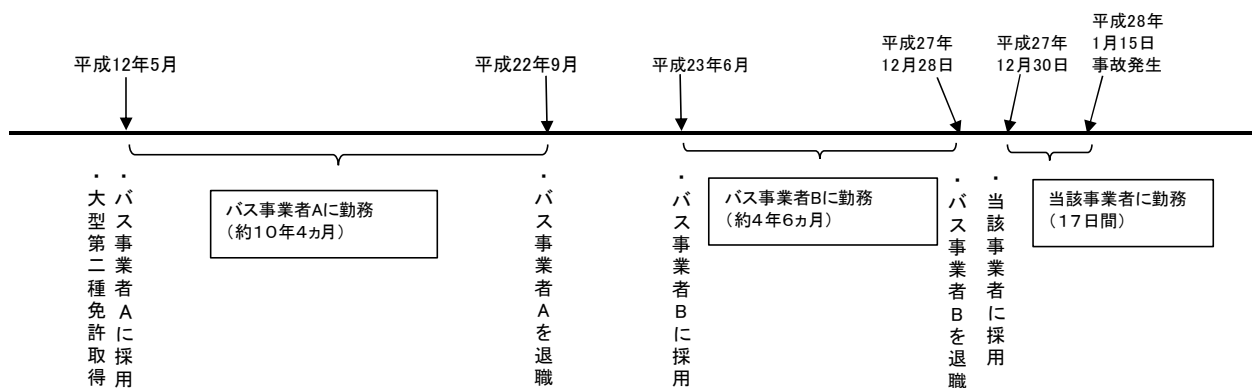
図3 当該運転者のバス事業者への勤務履歴

- ・当該運転者は、平成27年12月30日、当該事業者にて契約社員として採用されている。当該事業者における勤務は、事故発生までの17日間であった。

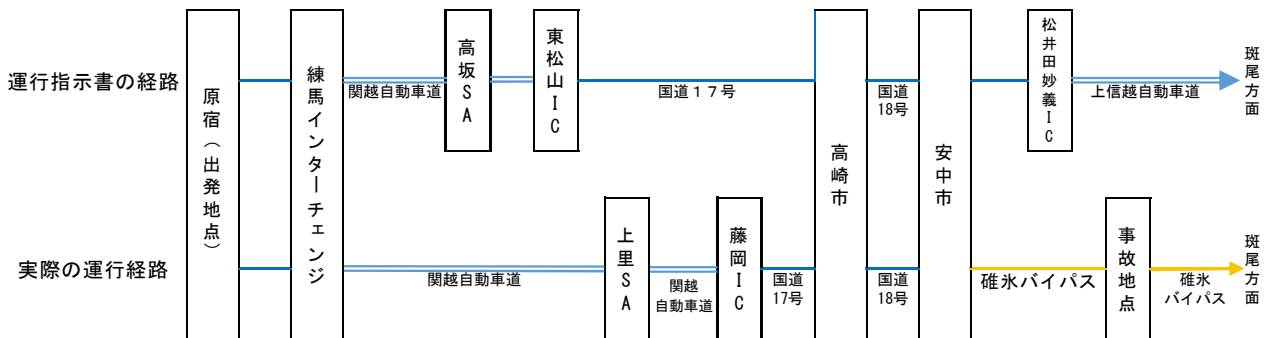
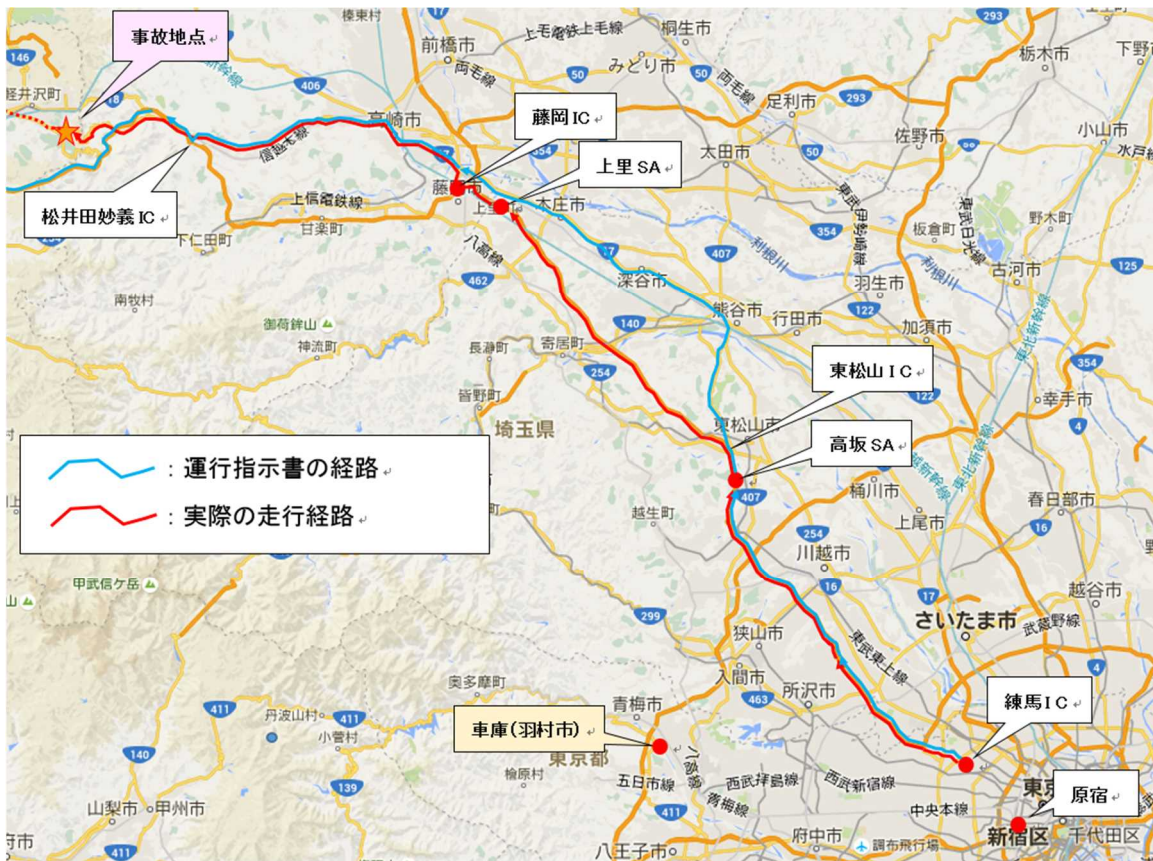
- ・予定のルートは、「原宿～練馬 I C～関越道/S A (休)～東松山 I C～国道 18 号～松井田妙義 I C～上信越道/S A (休)～佐久 I C～山ノ内町 C～山ノ内町 B～山ノ内町 A～木島平村～野沢温泉村～飯山市豊田～斑尾高原」であったが、実際の運行は、「原宿～練馬 I C～関越道/上里 S A (休)～藤岡 I C～国道 17 号～国道 18 号～碓氷バイパス」に変更されていた (図 6-1 及び表 6-2 参照)。
- ・運行経路や主な経由地における発着時刻は記載されていたものの、乗務員の休憩地点及び休憩時間については、一般道路での記載がなく、高速道路では、「高速道路名/S A (休)」と記載するだけで、具体的な S A の指示がされていない。また、乗務交替地点の記載がされていない。

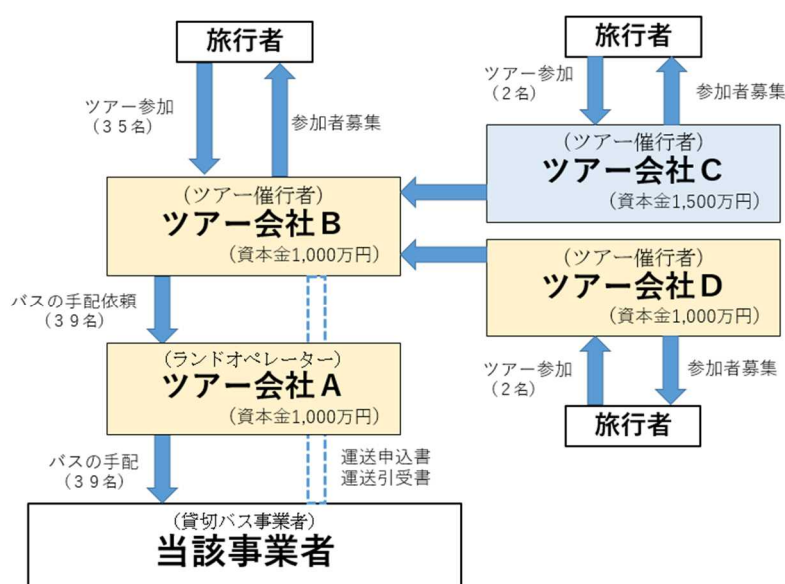
図7 本事故に係る運行契約の状況（国土交通省「第1回軽井沢スキーバス事故
対策検討委員会説明資料」（平成28年1月29日）を一部加工）

当該運行に係る「運送申込書／運送引受書・乗車券」ではツアー会社Aが運送申
込者及び契約責任者として記載されており、運送する旅客の団体としてツアー会社
Bの名称が記載されている。また、ツアー会社Aが当該事業者に送付した行程表で
は、団体名は「ツアー会社B様一行」とされている（図7参照）。

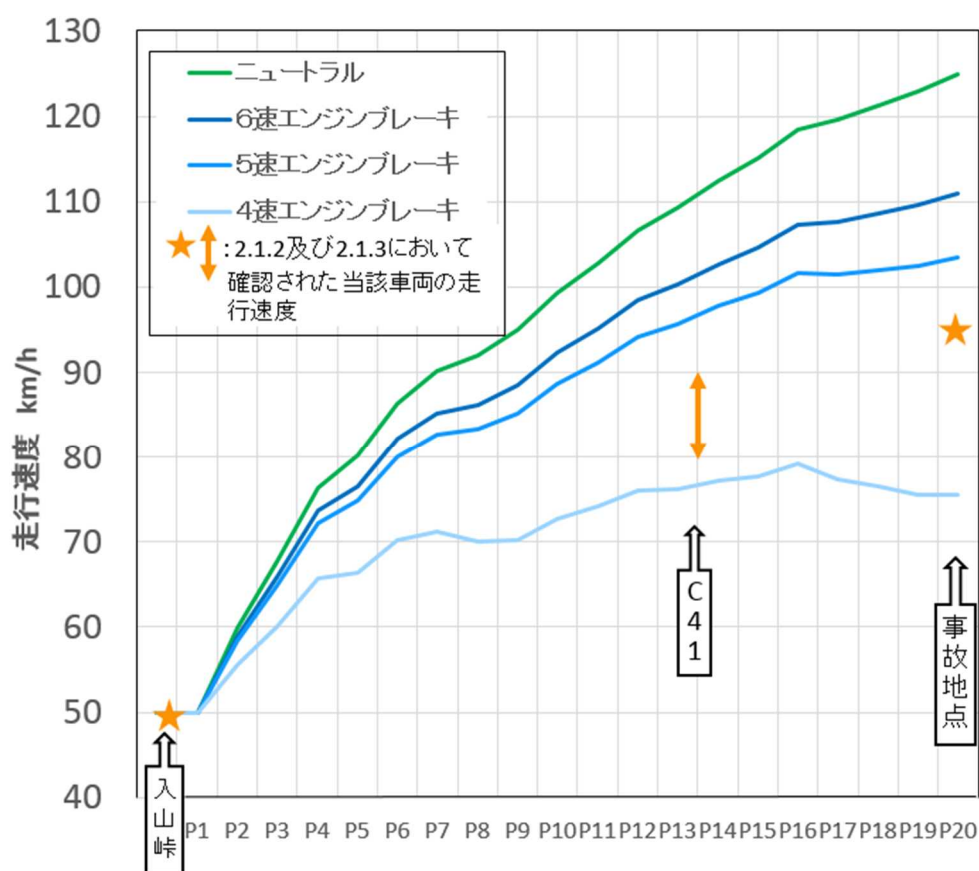
図10-1 シナリオ I の速度変化

P0を50km/hで走行し、以降P20まで一貫してニュートラル、6速、5速又は4速で走行した場合の速度変化は図10-1のようになった。この結果、ニュートラル、6速又は5速で、アクセル及びフットブレーキの操作をすることなく走行した場合、事故地点では約95km/h以上の速度に達すると考えられる。一方、4速で同様に走行した場合は、エンジンブレーキの作用により事故地点で約95km/hに達することはない。C41後半以降でアクセルを踏んで加速することは考えにくいので、当該運転者が4速で全区間を走行した可能性は低いと考えられる。

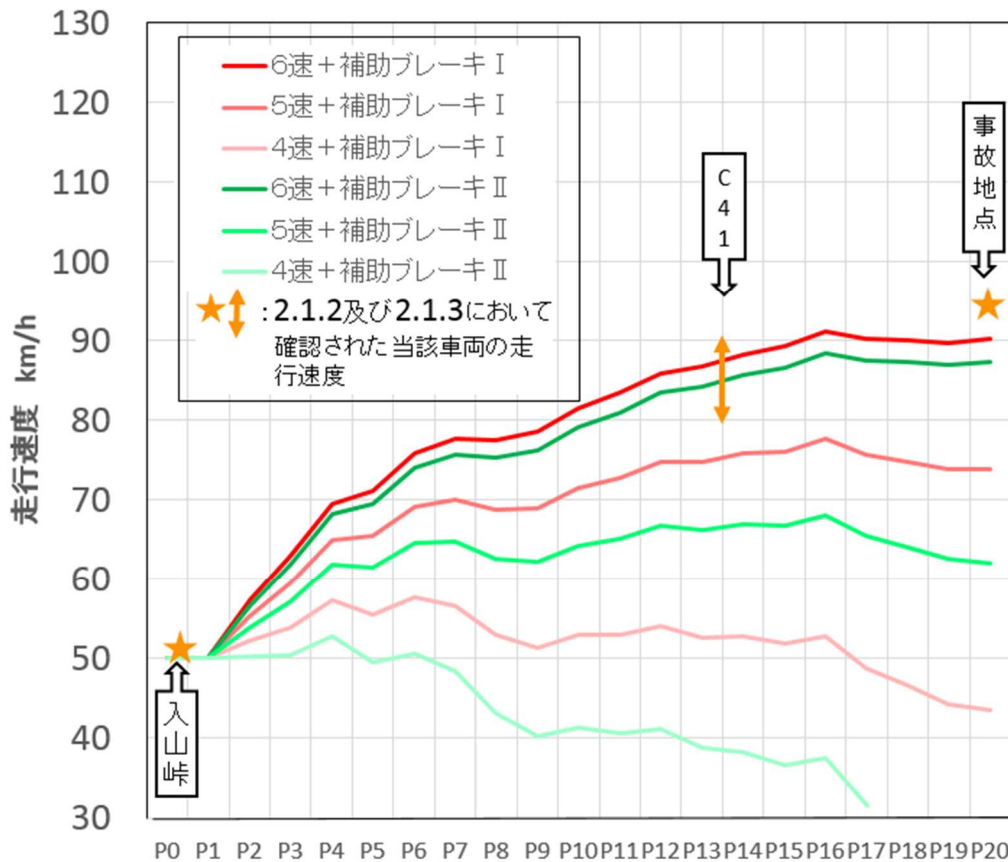
図 10-2 シナリオ II の速度変化

ギヤを6速、5速又は4速に固定し、補助ブレーキ I 又は II を使用した場合の速度の変化は図10-2のようになった。この結果、いずれの場合も、補助ブレーキを使用しながらアクセルを踏んで加速するという運転をしない限りは事故地点で95km/hに達することはないと考えられることから、当該運転者が入山峠以降の区間で補助ブレーキを使用した可能性は低いと考えられる。

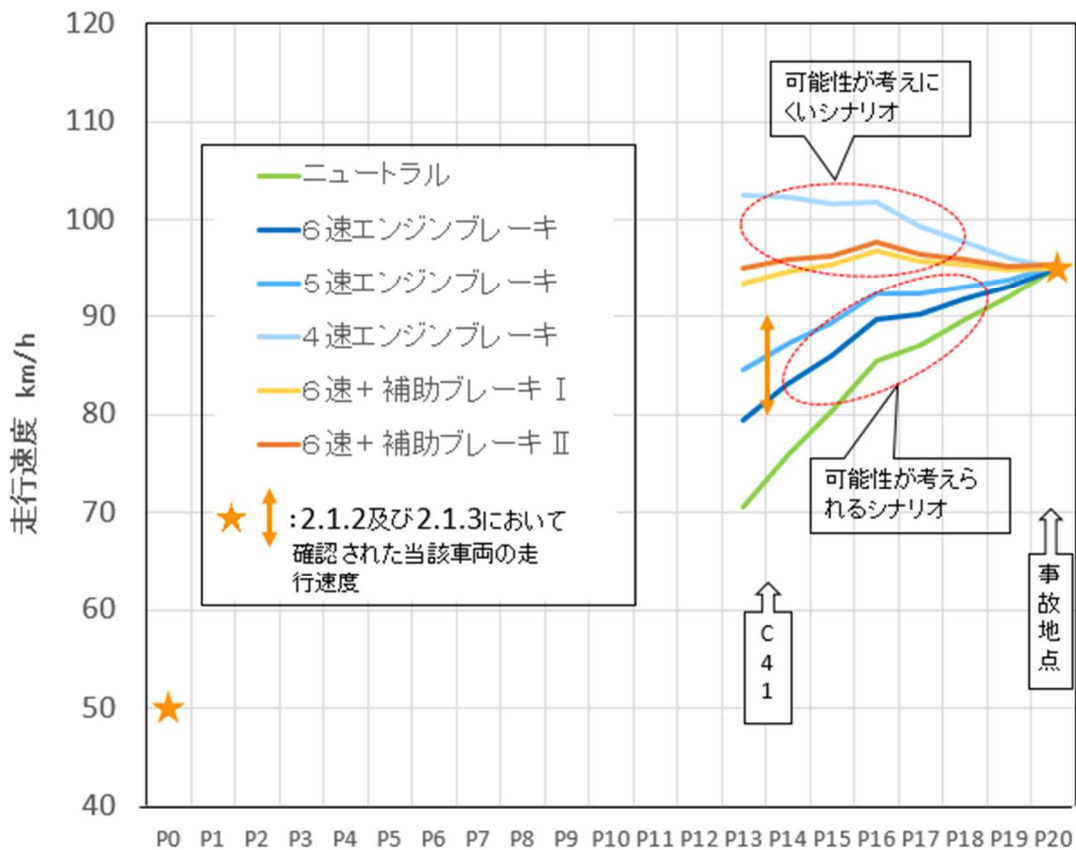
図 10-3 シナリオⅢの速度変化

P13～P20の区間を、ニュートラル、4速、5速、6速、6速+補助ブレーキ I 又は 6速+補助ブレーキ II で走行する場合であって、P20 で約 95km/h になるような走行の速度変化は図 10-4 のようになった。

C41 で 80～90km/h であった当該車両は事故地点で約 95km/h にまで加速していること、この区間内でフットブレーキを踏んで減速しようとすることはあってもアクセルを踏んで加速することは考えにくいことを考慮すると、5速、6速又はニュートラル以外のギヤや補助ブレーキの組み合わせでは走行時の抵抗が大きくなるため、C41 で 80～90km/h であった当該車両が事故地点で約 95km/h にまで加速する可能性は低いと考えられる。このことから、当該車両は、事故地点手前で 5速、6速又はニュートラルで走行していた可能性が考えられる。

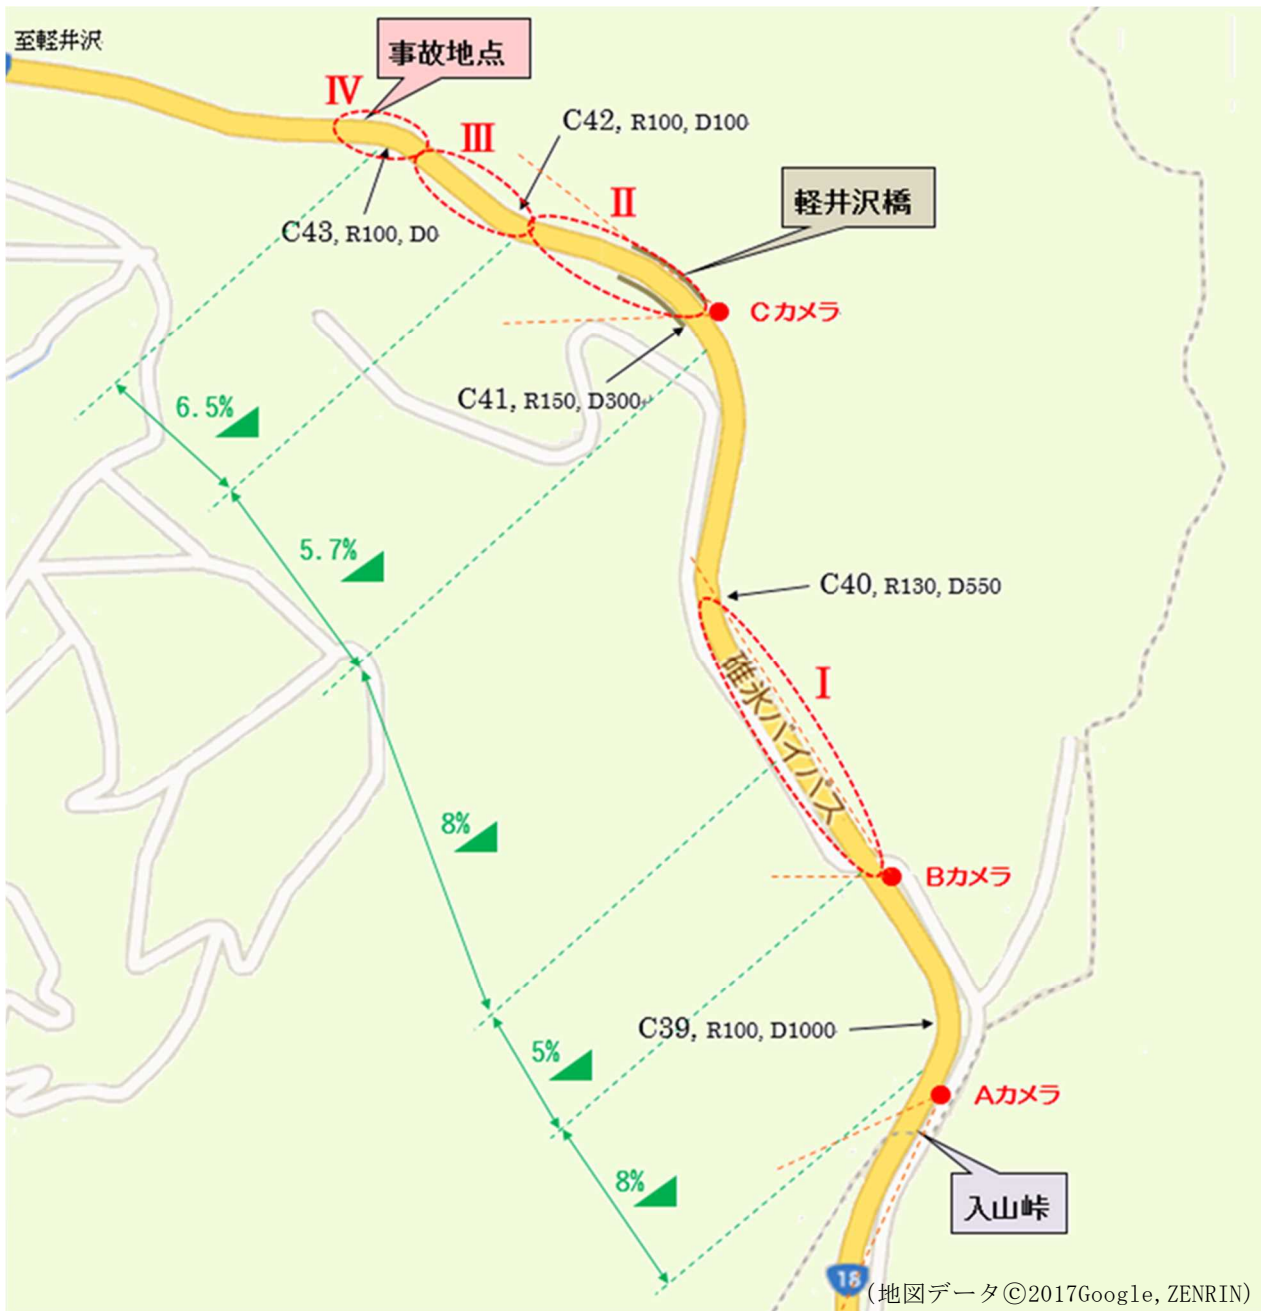
図 11 事故地点までの道路図

- 2.1.3.2 に記述したように、当該運転者は、碓氷バイパスに入り、入山峠までの登坂路については、約 40～50km/h の速度で走行しており、主に登坂車線を車線逸脱することもなく安定した走行をしている。
- 2.1.3.1 に記述したように、Aカメラの映像からは、当該車両は入山峠を約 50km/h で安定して走行していることが確認された。この時の変速ギヤは、走行速度からすると 4 速であったと推定される。
- その後、入山峠を過ぎると道路は一転して連続する下り坂になる。入山峠の後の直線道路（図 11 の I）は 8% の急な下り勾配であり、通常はエンジンプレーキ及び排気ブレーキ等の補助ブレーキを使用して減速しながら運転するところであるが、2.1.2 に記述したように、運行記録計の記録からは、当該車両は下り勾配を一貫して加速をしながら走行し、事故地点では約 95km/h に達している。
- 3.3.1 に記述したシミュレーションの結果からは、入山峠以降の下り坂において変速ギヤが 4 速に入っていれば、エンジンプレーキが効いて、これだけ加速することは考えにくく、また、補助ブレーキ I 又は II が使用されていれば、より強い速度抑制が働き、事故地点では 95km/h には達しないと考えられる。したがって、事故当時、当該運転者は、補助ブレーキを使用せずに、5 速以上の減速比の小さいギヤ又はニュートラルで走行していたため、加速を続けていた可能性が考えられる。
- 2.1.3.1 に記述したように、Bカメラの記録からは、当該車両は、入山峠の後の直線道路（図 11 の I）ではフットブレーキを操作せずに走行し、C40 に入る手前で、制動灯と思われる灯りが短く 2 回点灯したことが確認されていることから、当該運転者はこの時点でフットブレーキを操作した可能性が考えられる。

- ・当該車両はその後も加速を続けながら C41（図 11 の II）に至るが、2.1.3.1 に記述したように、Cカメラの映像からは、C41 の後半の走行時に制動灯は点灯しておらず、当該運転者はフットブレーキをかけることなくハンドル操作を中心とした走行をしていたと考えられる。このため車両は更に加速を続け、C41 の後半には 80～90km/h に達していたため、遠心力により車両が傾き、センターラインを越え、タイヤ痕が残るような走行になったものと推定される。

- このように、規制速度を超える速度で、車両の安定性を欠いた運転になっているにもかかわらず、フットブレーキを操作していないことなどから、この辺りで当該運転者は冷静な運転ができなくなっていた可能性が考えられる。
- なお、Cカメラの記録によると、当該運転者は、C41 においてカーブに沿って左にハンドルを操作しており、(次項に記述するように) C42 に入る手前でフットブレーキを操作した可能性がある。これらのことから、この時点で当該運転者に居眠りや体調異常はなかったと推定される。
- 事故地点の手前約 100m の C42 (図 11 のⅢ) では、2.1.3.1 に記述したように、Cカメラの映像では、カーブに入る辺りで車両後面の光度が増加していることが確認されており、ここで当該運転者がフットブレーキを操作した可能性があるが、運行記録計の波形では明らかな減速がされておらず、有効な制動はされなかったと考えられる。
- C42 手前で既に 90km/h 前後に至っていたと考えられる当該車両は、右カーブを曲がり切れずに、左側の後輪タイヤが縁石に、車両の左側面後部がガードレールに、それぞれ接触したものと考えられる (2.3.2.2 参照)。
- 上記のとおり、入山峠を越えて下り坂に入って以降、当該車両は加速を続け、事故地点 (図 11 のⅣ) では約 95km/h まで達したものと考えられるが、これは、当該運転者が有効な制動をしないままハンドル操作を中心とした走行を続けるという通常の運転者では考えにくい運転が行われたためと考えられる。

- 2.3.2.2(3) に記述した事故後の状況から、事故地点 (図 11 のⅣ、図 12) では当該運転者は左カーブを曲がろうとハンドリングをしているが、曲がり切れずにセンターラインを越え、右側のガードレールに約 11 度の角度で衝突したと考えられる。センターライン付近からガードレール付近まで続くタイヤ痕は、遠心力により右側タイヤに荷重が偏り、かつ、同タイヤが横方向にずれたためにその痕が濃く付いたものと推定される。
- 2.3.1.3(2)⑧ に記述したように、当該車両の尾灯及び制動灯用の 2 本のフィラメントがいずれも細く曲がっていたが、通常、これらのフィラメントは制動灯が点灯したまま強い衝撃を受けた場合に細く曲がる形状を残す可能性があることから、当該車両が事故による強い衝撃を受けた時点で、制動灯が点灯していたと推定され、当該運転者がフットブレーキをかけていたと考えられる。
- 2.3.2.2(3) に記述したように、事故地点のガードレールは車両の衝突により約 30 m にわたりなぎ倒されており、また、約 20m にわたり車両の接触によると思われる傷跡が付いている。これらの状況から、当該車両は、ガードレールとの衝突の

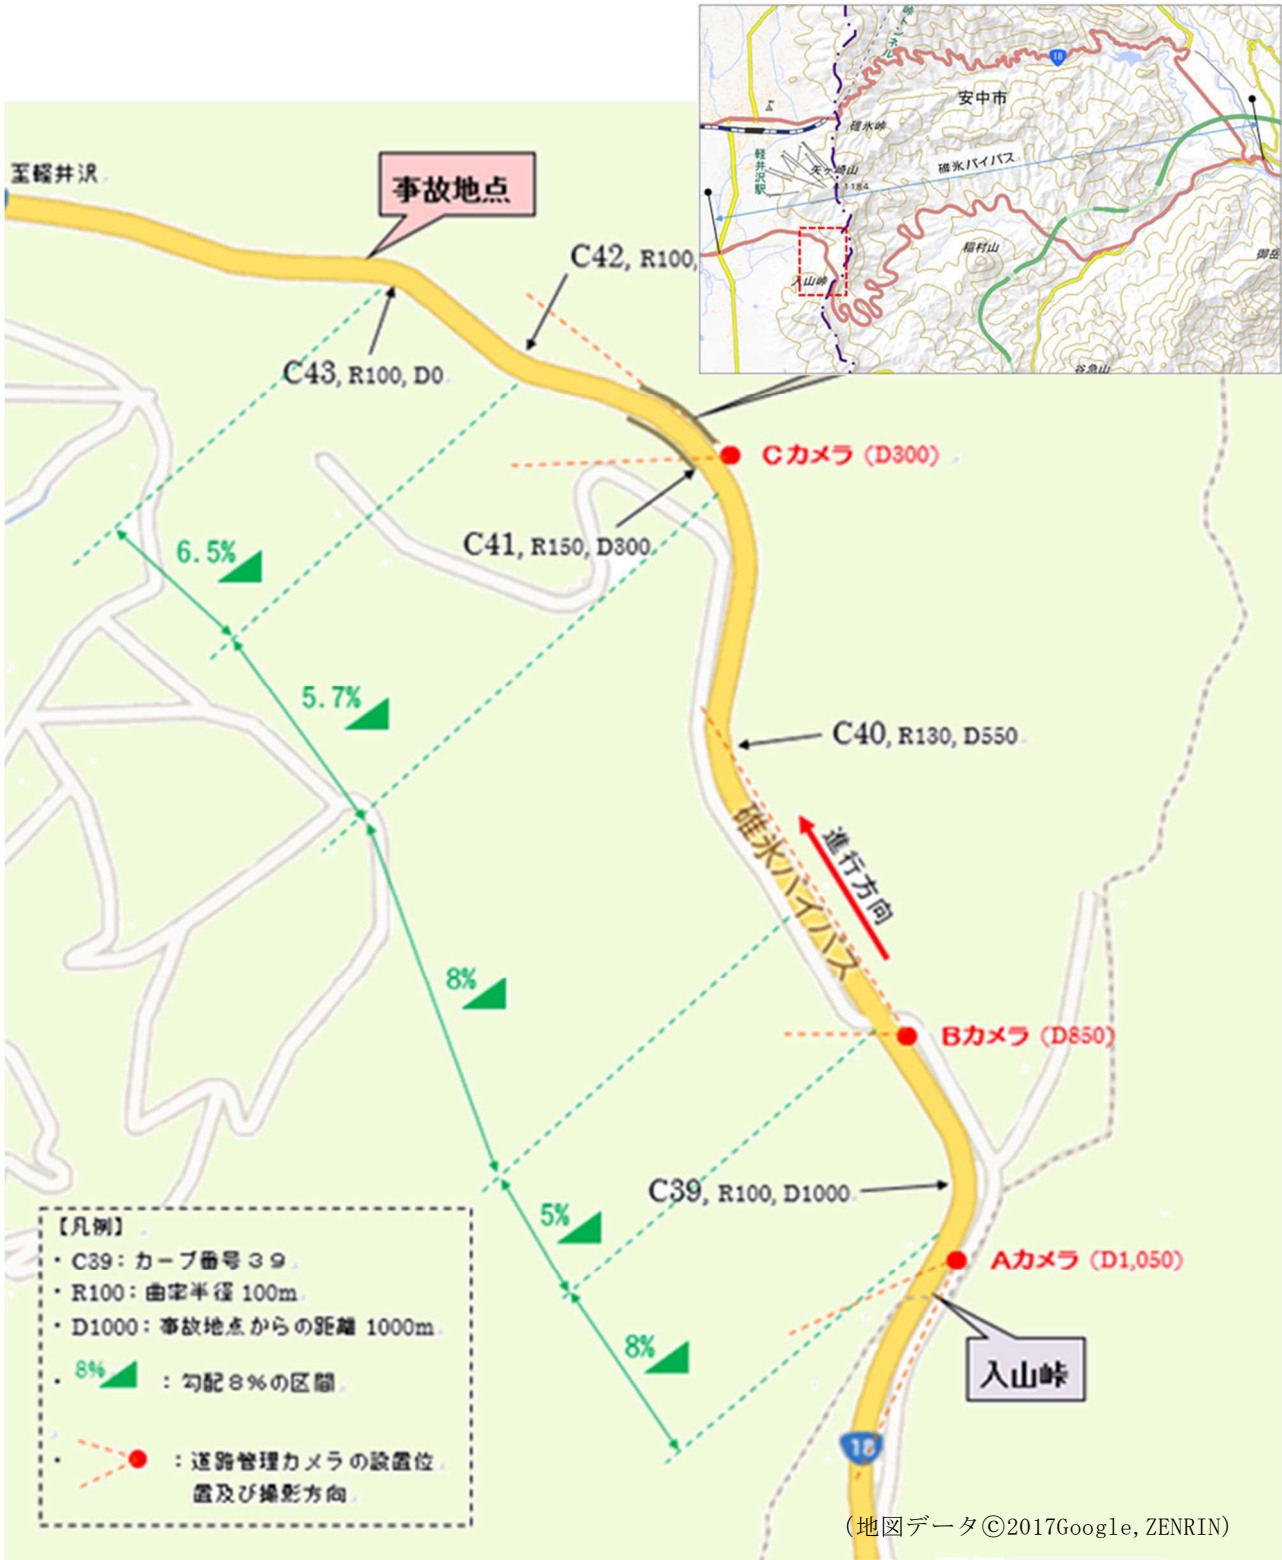
参考図 1 事故地点道路図

事故は、碓氷バイパスの長い上り坂が入山峠で終わり、一転して連続する下り坂を約 1 km 下った地点で発生した（参考図 1 参照）。当該車両は、片側 1 車線の下り勾配の左カーブを走行中、対向車線にはみ出し、そのまま道路右側に設置されていたガードレールをなぎ倒し、横転しながら約 4 m 下に転落し、車両の屋根が崖下の立ち木に衝突した後、車両の右側面を下にした形で車両前面が前方の土手に衝突し停止した（参考図 2-3 参照）。

- ・約 1,050m 手前のカメラ（参考図 1 の A カメラ）には、当該車両が鮮明に記録されていた。映像では、当該車両が約 50km/h で安定して走行している様子が確認された。
- ・約 850m 手前のカメラ（参考図 1 の B カメラ）の記録は、映像が鮮明でなく車両の識別は困難であるが、前後を走行する車両との関係から当該車両と推定される車両が記録されている。映像からは、入山峠の後に続く 5%～8% の下り急勾配の直線道路を制動灯が点灯していない状態で走行した後、カーブ（参考図 1 の C40）に入る手前で制動灯と思われる灯りが短く 2 回点灯するのが確認された。
- ・約 300m 手前のカメラ（参考図 1 の C カメラ）には、当該車両が鮮明に記録されており、事故地点の手前約 300m にある軽井沢橋を渡り始めてから画面から消えるまでの間、80～90km/h へ加速しながら走行している様子が確認された。
- ・映像には車両の後面が写っており、軽井沢橋前後（同 C41 の後半）の約 6% の下り勾配の道路では当該車両の制動灯の点灯は確認されなかったが、次のカーブ（同 C42）に入る辺りで車両後面の光度の増加が見られた。また、車両が左カーブ（同 C41）を曲がる際に大きく膨らみ、センターラインをはみ出して走行していることが確認された。
- ・いずれのカメラの記録でも、当該車両と後続車との時間間隔は 1 分以上離れており、後続車によるあおり運転は確認されなかった。

- ・事故地点は、片側1車線（対向車線には登坂車線あり）で、下り勾配6.5%の左カーブ（曲率半径約100m）であり、最高速度規制は50km/hである。
- ・事故地点は、碓氷バイパスに計45カ所あるカーブのうち群馬県側から数えて43番目のカーブである。
- ・群馬県側から数えて39番目のカーブの手前にある入山峠を境に下り坂となり、以後、事故地点まで勾配5～8%の下り坂が続いている。
- ・入山峠から事故地点までの距離は約1,050mで、この間に5つのカーブ（参考図1のC39～C43）があり、5つ目のカーブ（同C43）が事故地点である（入山峠から事故地点までの道路の状況、各カーブの曲率半径（R）及び事故地点からの距離（D）等については、参考図1及び参考写真3～9を参照）。
- ・事故地点の道路右側のガードレールは、設計速度50km/hに対応したものが設置されていた（入山峠から事故地点までのガードレールの設置状況については、参考図4を参照）。
- ・入山峠から事故地点までの道路には、「急坂路」、「エンジンブレーキ併用」等の警戒標識等が設置されている（下り車線走行車両に向けた警戒標識等の設置状況については、参考図5及び参考写真10～12を参照）。
- ・事故当時、路面は乾燥しており、凍結していなかった。
