第1章 JR東日本 (東北新幹線)

第1項 被害状況

2. 鉄道施設等の被害(被害状況の把握)

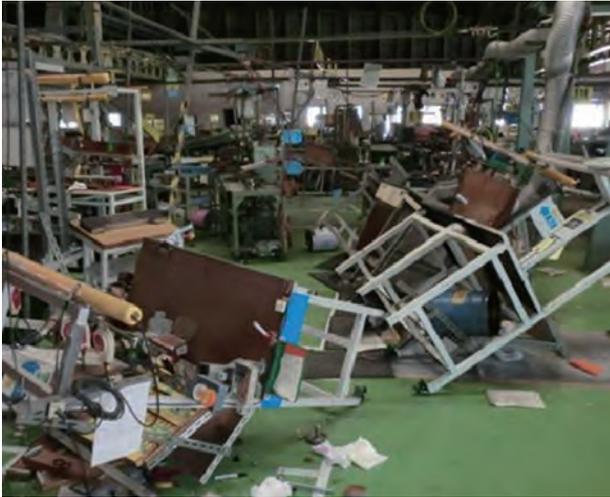
写真 2.1.20 地震発生直後の検修庫内

車両基地設備については、宮城県利府町にある新幹線総合車両センターにおいて、地盤沈下による道床流出等に伴う軌道の変位を多数発見し、車両の点検・入れ換え作業等に支障を来すことが判明し、東北新幹線の本線と同様にこちらの整備等も実施する必要があることが確認できた。（写真 2.1.21）

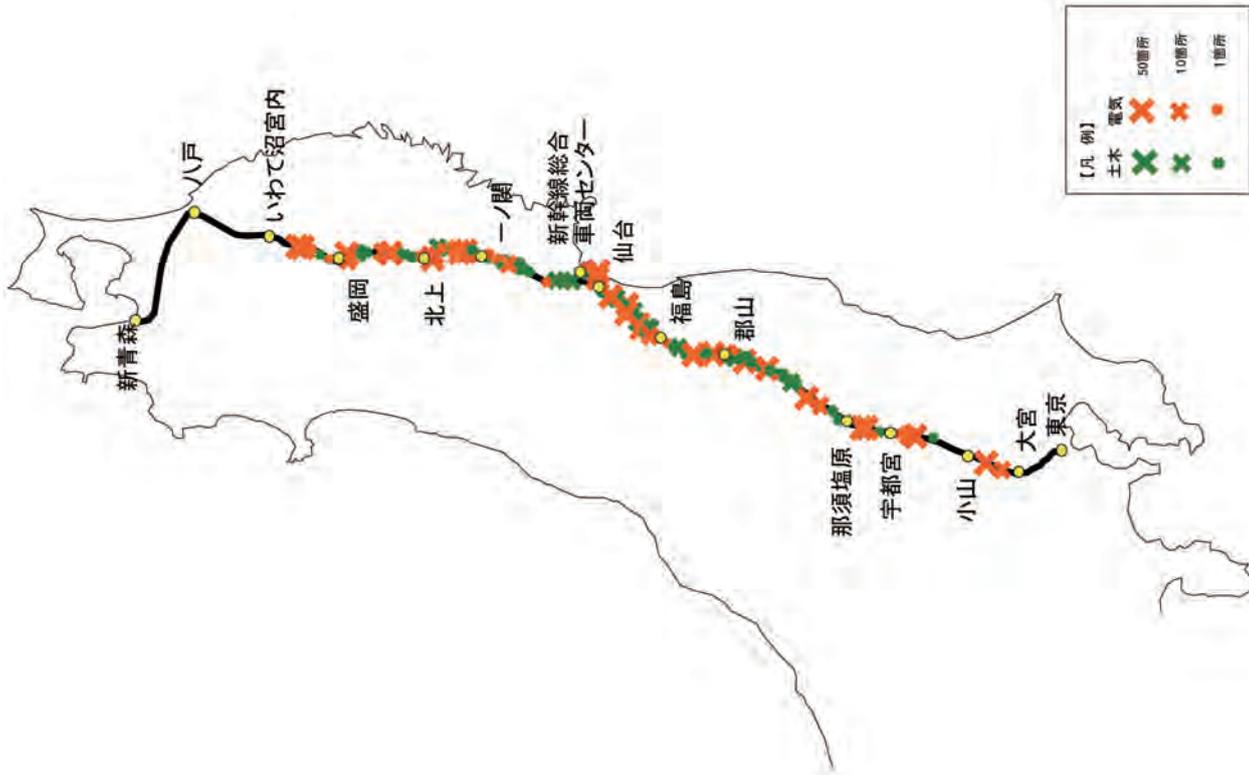
図2.1.6 東北新幹線の地上設備の主な被害と復旧状況(平成23年4月4日発表)

主な被害	箇所数	進捗率(注)
電化柱の折損・傾斜・ひび割れ	約540箇所	約70%
架線の断線	約470箇所	約70%
高架橋柱等の損傷	約100箇所	100%
軌道の変位・損傷	約20箇所	100%
変電設備の故障	約10箇所	約85%
防音壁の落下・傾斜・剥離	約10箇所	100%
天井材等の破損・落下	5駅	約80%
橋桁のずれ	2箇所	100%
橋桁の支点部損傷	約30箇所	100%
トンネル内の軌道損傷	2箇所	100%
合計	約1200箇所	約75%

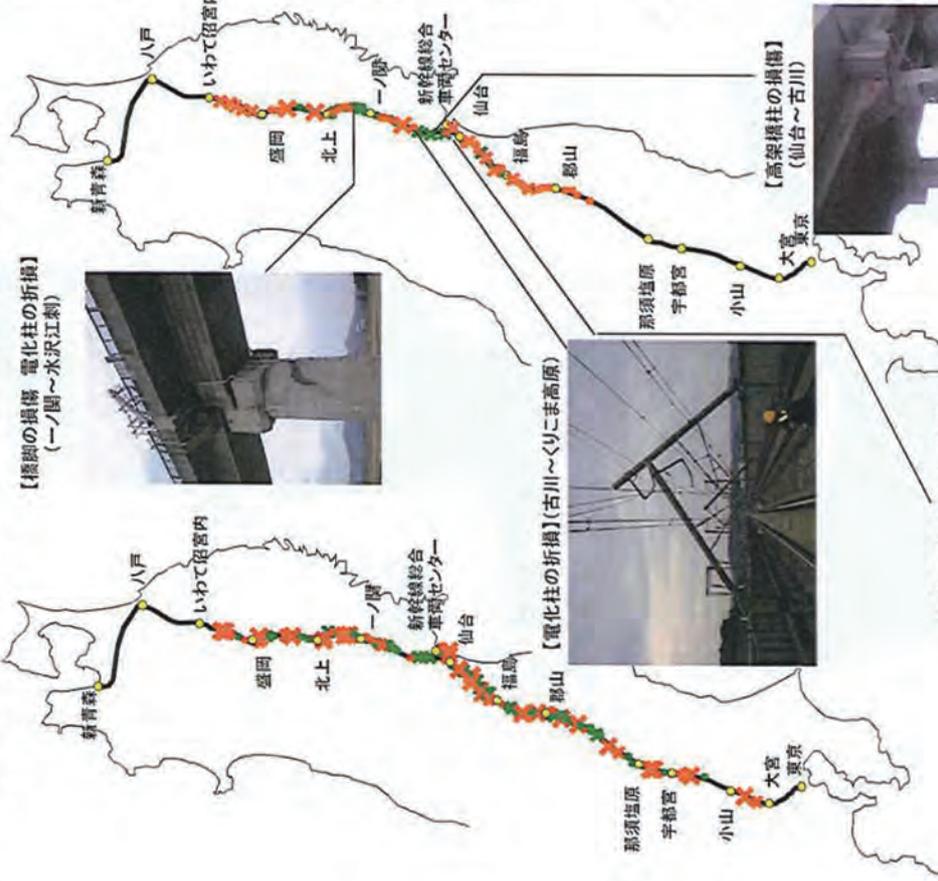
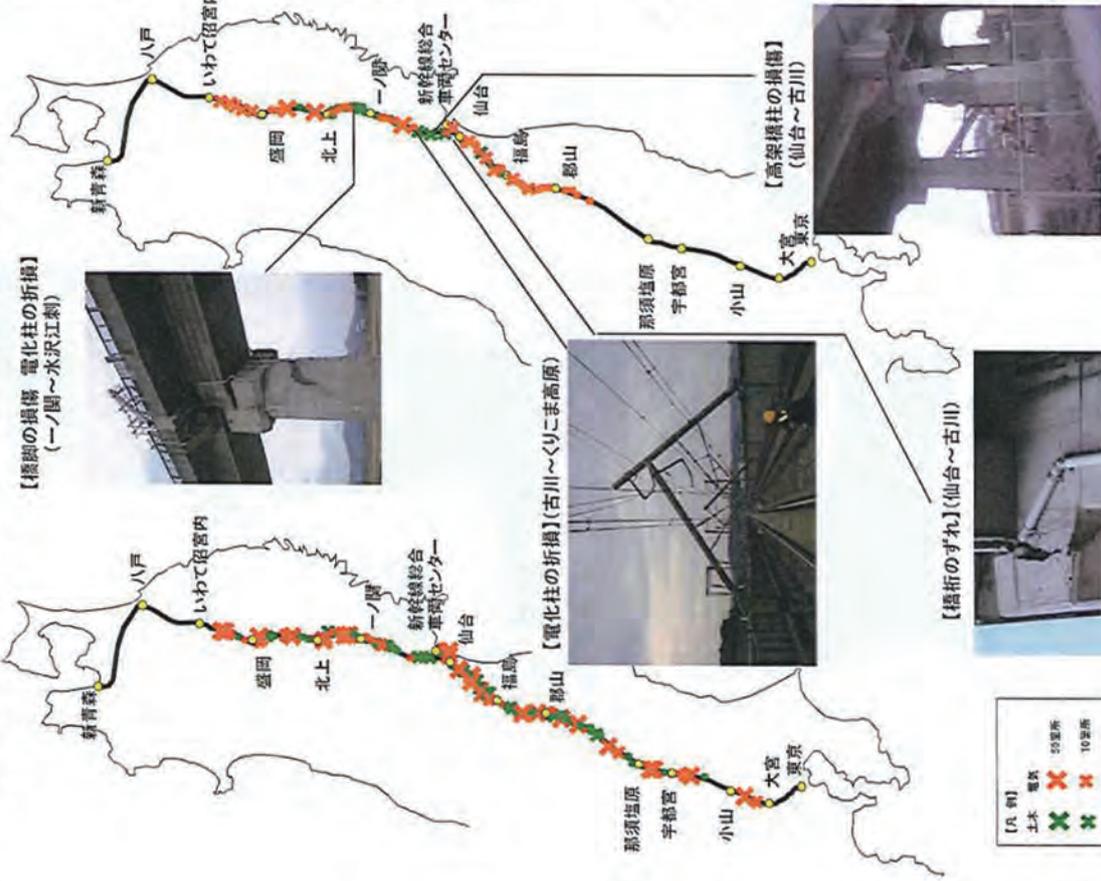
本震発生以降の最大の余震が平成23年4月7日23時32分に発生した。その日は東北新幹線の一ノ関駅～盛岡間が運転再開した当日であった。東北新幹線では古川駅～くりこま高原駅間（新古川変電所）で66.4カインであった。4月7日の余震を受けての被害状況を図2.1.9に示す。東北新幹線高架橋上に留置していた電力関係の工事用車両や、宮城県利府町にある新幹線総合車両センターに留置していたEast iが脱線し破損したため、復旧工程に大きな支障が生じた。また、この余震の影響により、一旦は復旧した新幹線総合車両センター構内においては、写真2.1.37及び写真2.1.38に示すとおり、再度、軌道の変位等が発生した。

【3/11本震による被害】

【4/7余震による被害】

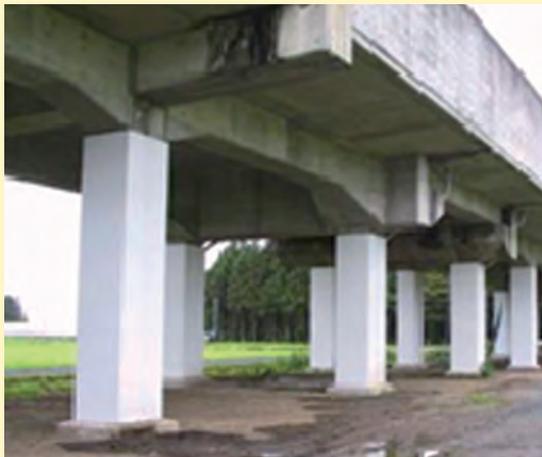
写真1 高架橋の耐震補強対策について

弊社は阪神・淡路大震災以降、第一段階として「せん断破壊先行型」の高架橋柱や橋脚について耐震補強を進めてきた。新幹線では全エリアを2007年度までに、在来線では南関東・仙台エリアを2008年度までに補強完了している。

現在は第二次耐震補強対策として、「曲げ破壊先行型」の高架橋柱等に対する補強を進めているところである。

今回、最も揺れの激しかった仙台エリアやその他の地域で、地震の揺れによる高架橋・橋梁の落橋等の深刻な被害は生じなかった。また、耐震補強を実施した高架橋柱等に被害はなく、これまで実施してきた耐震補強の効果があったといえる。

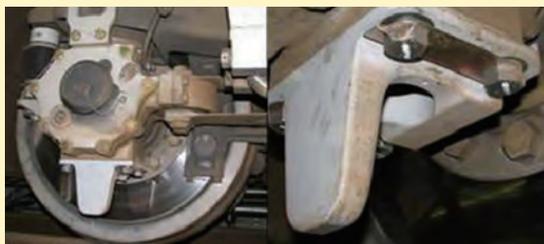
写真2 L型車両ガイド

「L型車両ガイド」は軸箱の下面に装着され、脱線した場合にレール側面に接触して、それ以上の車両の左右方向への変位を抑制して車両が大きく逸脱することを防止するものである。現在、すべての新幹線営業車両に装着されている。

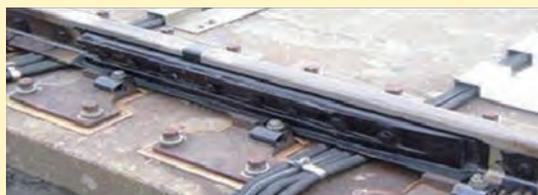
写真3 地震対策用接着絶縁継目

地震脱線対策として、接着絶縁継目の破断防止策を実施している。これは車両が脱線した際に、車輪もしくは台車の部材が、接着絶縁継目に接触する時の衝撃を低減させることを目的に形状を改良している。具体的にはボルトに直接車輪が当たらないように継目板にテーパを付けるなどの形状改良を行っている。現在これらについても設置を推進している。(仙台・盛岡支社：平成23年度で設置完了予定。)

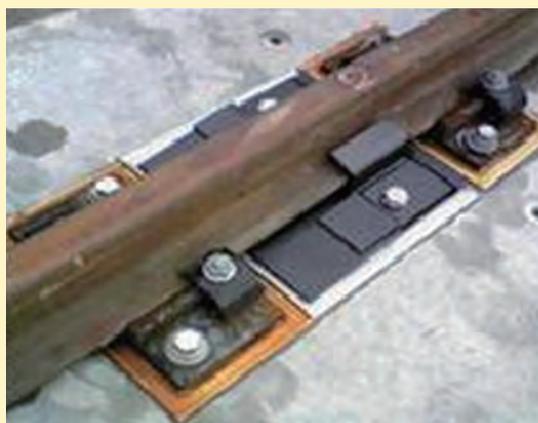
写真4 レール転倒防止装置

車両の逸脱防止を図るため、スラブ軌道用の「レール転倒防止装置」を導入している。なお、バラスト軌道用のレール転倒防止については現在開発を進めている。レール転倒防止装置(写真4)については、主に以下の性能を有している。

- ・レール締結装置が全て破壊されたとしても、レールの横移動を抑えることができる(脱線した車両が軌道スラブから落下しない)。
- ・車輪が踏み越えても、レール転倒防止装置自体は破壊しない。
- ・レール締結装置と同等の電気絶縁性能を有する。
