# 第5章 仙台市地下鉄(南北線)

## 第1項 被害状況

### 4. 鉄道施設等の被害

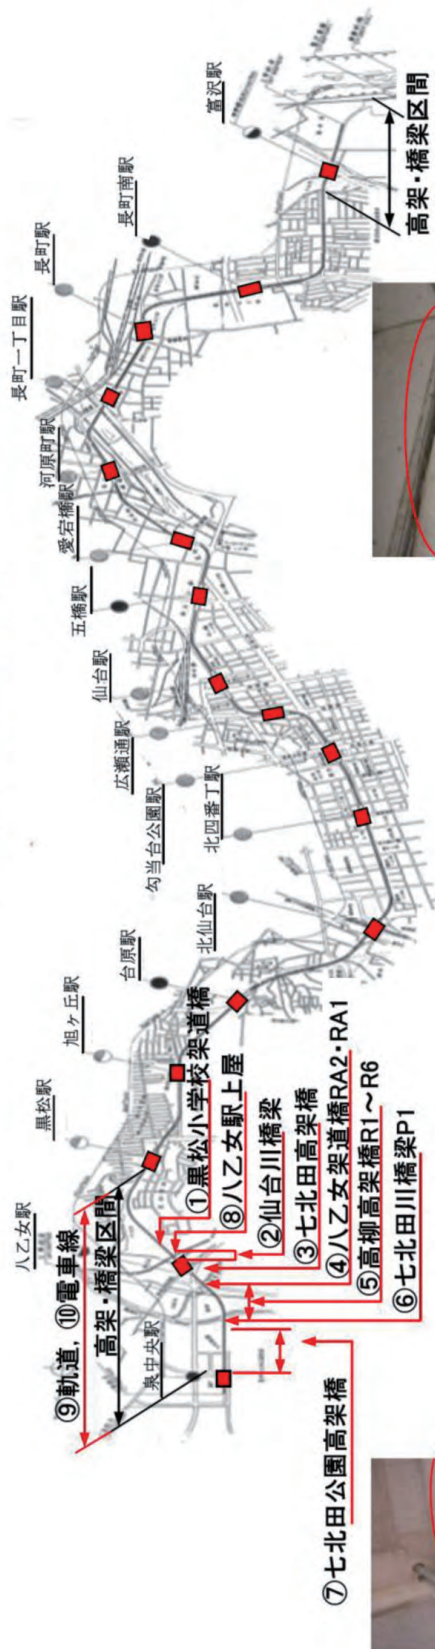
損傷箇所位置図(地下鉄南北線高架・橋梁部)

| 施設種別 | 番号 | 構造物名 | 主な被害(損傷)状況 | 復旧方法 |
|---|---|---|---|---|
| | ② | 仙台川橋梁 | ・横桁と桁受のストッパー部の損傷 | ・横桁の再構築<br>・桁受とストッパー部の補修 |
| | ③ | 七北田高架橋<br>(八乙女駅高架橋) | ・架道橋の柱上部のコンクリートが剥落<br>・駐輪場脇の土留壁にせん断クラック<br>・軌道桁折受部のストッパー部のコンクリートにクラックと剥離 | ・クラックに樹脂注入<br>・コンクリートの剥離・剥落箇所を撤去し、無収縮モルタルにより断面補修 |
| | ④ | 八乙女架道橋RA2 | ・軌道桁折受部のストッパー部のコンクリートにクラックと剥離<br>・桁・柱接合部のコンクリートにクラック | ・クラックに樹脂注入<br>・コンクリートの剥離・剥落箇所を撤去し、無収縮モルタルにより断面補修 |
| | ⑤ | 高柳高架橋R1<br>高柳高架橋R6 | ・軌道桁折受部のストッパー部のコンクリートにクラック<br>・柱部のコンクリートに剥落(軽微な損傷であり、列車運行に支障なし) | ・クラックに樹脂注入<br>・無収縮モルタルにより断面補修 |
| | ⑥ | 七北田川橋梁P1 | ・橋脚のコンクリートに剥離・剥落<br>・八乙女方橋脚の胸壁付根のコンクリートに剥離剥落 | ・剥離・剥落コンクリートの撤去後、アンカーボルトを打設し、アングラ材により連結。無収縮モルタルにより増し厚を行い再構築。<br>・胸壁と橋脚の打継ぎ目に無収縮モルタル打設後、エポキシ樹脂を注入し断面補修。鋼板と貫通ボルトにより補強。 |
| | ⑦ | 七北田公園高架橋<br>R7～R14 | ・R7・R8の八乙女方軌道桁折受部のストッパー部のコンクリートに剥離<br>・R7～R14の柱部のコンクリートに剥離とせん断クラック | ・コンクリートの剥離箇所を撤去し、無収縮モルタルにより断面補修<br>・クラックに樹脂注入<br>・コンクリートの剥離箇所を撤去し、無収縮モルタルにより断面補修<br>・損傷が大きい高架橋の端柱を鋼板巻き立てにより補強(8本) |
| | ⑧ | 八乙女駅上屋<br>(建築)<br>(電気) | ・泉中央方:駅舎ホーム上屋を支えている基礎ボルトの破断<br>・黒松方:駅舎ホーム上屋を支えている基礎ボルトの湾曲<br>・駅舎ホーム階の照明器具等の脱落 | ・破断:基礎コンクリートを基部まではつり、ボルトを新設し再構築<br>・湾曲:基礎コンクリートを一部はつり、既設ボルトを健全部で切断。新しいボルトを溶接し再構築。<br>・脱落した照明器具等の取付け |
| 軌道 | ⑨ | 黒松～泉中央間 | ・土木構造物の損傷等に伴い、軌道の水平・高低・通り・平面性等が損なわれた。 | ・整備目標値(土木実施基準)を満足するよう、補修作業を実施 |
| 電車線 | ⑩ | 黒松～泉中央間 | ・ハンガー等の脱落や支持金物の変形 | ・ハンガー等の取付け。支持金物の手直し。<br>・漏洩電流測定による機能確認の実施 |
