# 「大型車の車輪脱落事故防止キャンペーン」を行います

令和6年度に発生した東北運輸局管内の大型車の車輪脱落事故発生件数は、前年度より5件減少したものの、運輸局別発生件数は9年連続ワースト1の状況となっています。

この状況を踏まえ、東北運輸局では10月から2月末までの5か月間を「大型車の車輪脱落事故防止キャンペーン」期間として、様々な取組を実施します。

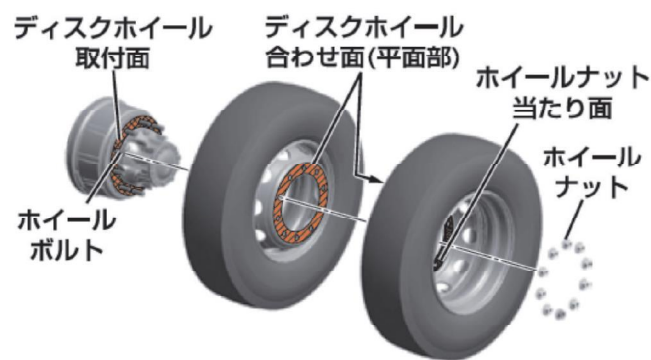
### 【著しい錆の例】

ディスクホイールやハブの経年使用やこれまでの清掃不足に伴う著しい錆は、締め付け力の低下（緩みの発生）をまねきます。

※ホイール取付面、ホイール合わせ面、ホイールナット当たり面の経年使用に伴う著しい段付き摩耗は、ホイールナットの緩みの原因となります。

※ホイール取付面、ホイール合わせ面、ホイールナット当たり面には、追加塗装は行わないでください。厚い塗膜は、ナットの緩みやボルト折損の原因となります。

- ホイール取付面、ホイール合わせ面、ホイールナット当たり面に著しい錆の発生がないか点検します。
- ボルト穴や飾り穴のまわりに亀裂や損傷がないか点検します。
- ホイールナットの当たり面に亀裂や損傷がないか点検します。
- 溶接部に亀裂や損傷がないか点検します。
- ホイール取付面、ホイール合わせ面、ホイールナット当たり面に摩耗や損傷がないか点検します。
