福運整第872号の2
平成31年2月8日

ホイール・ボルト折損等による大型自動車等の車輪脱落事故の防止等について
(再徹底)

東自整第218号
東自保第84号
平成31年2月5日

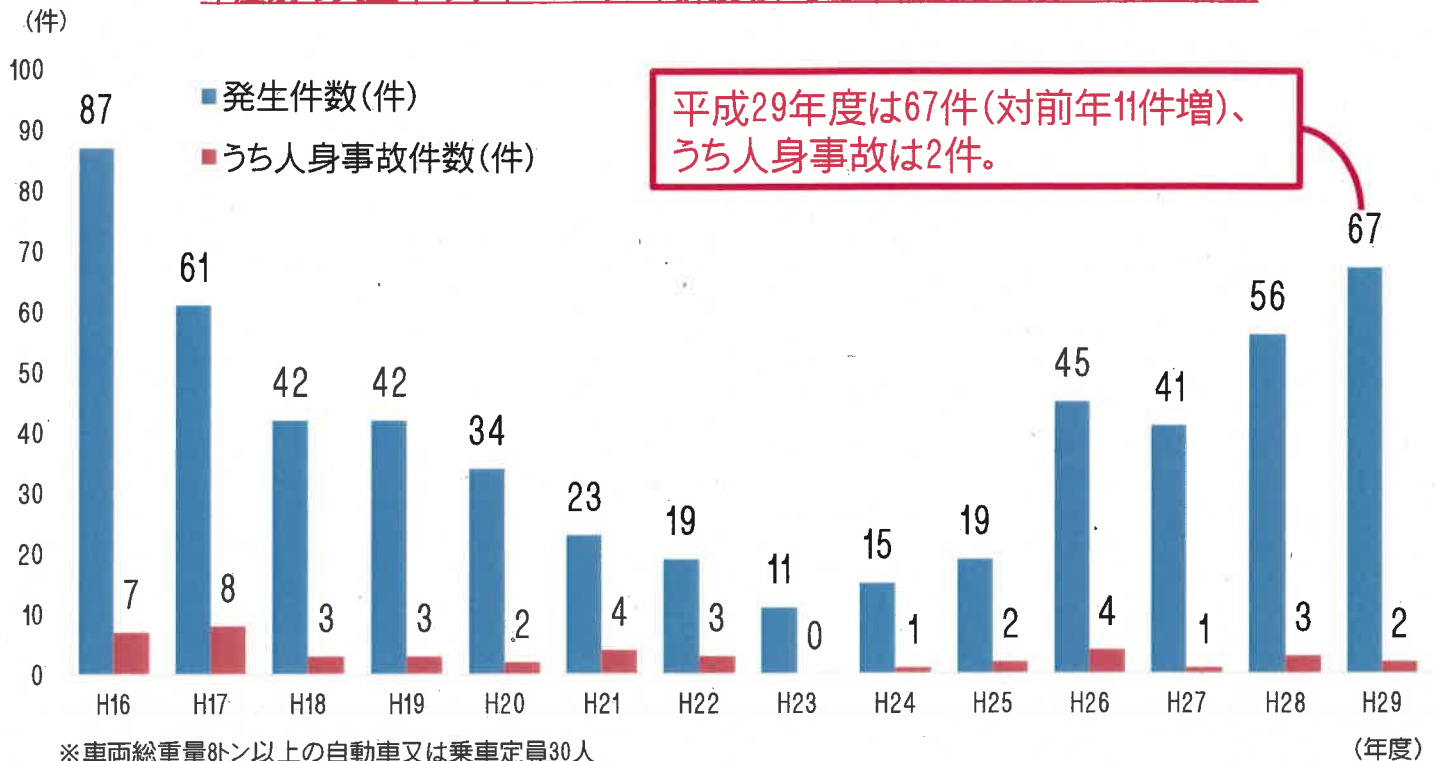
標記については、これまでも機会を捉えて関係者に対し適切な車輪脱着作業と保守管理の徹底を要請してきたところですが、平成30年12月末時点において、東北地方の大型自動車（車両総重量8トン以上のトラック及び乗車定員30人以上のバス）のホイール・ボルト折損等による車輪脱落事故の発生件数が、対前年度同月を上回るペースで発生しており、前年度発生件数の17件に迫る深刻な状況となっています。

年度別の大型車のホイール・ボルト折損等による車輪脱落事故※の発生件数

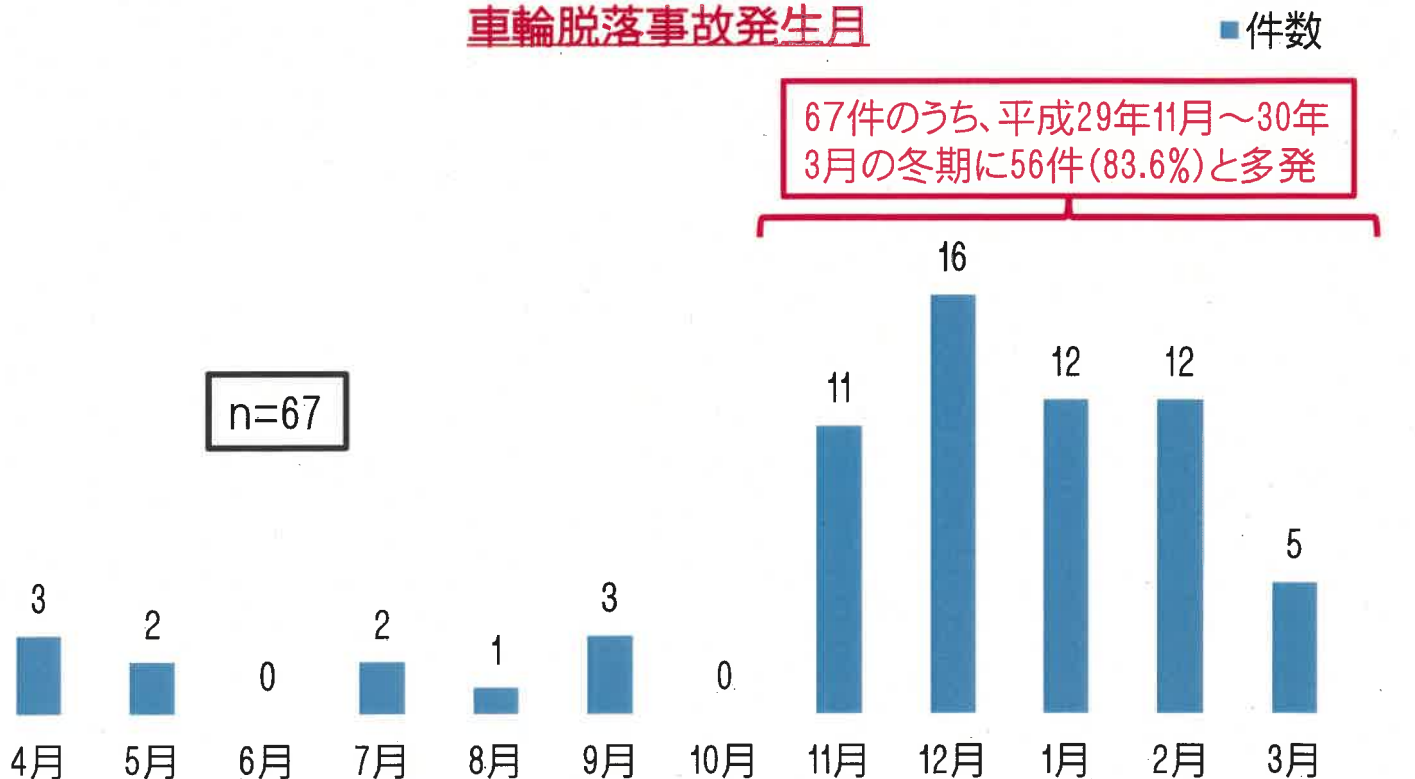
車輪脱落事故発生月

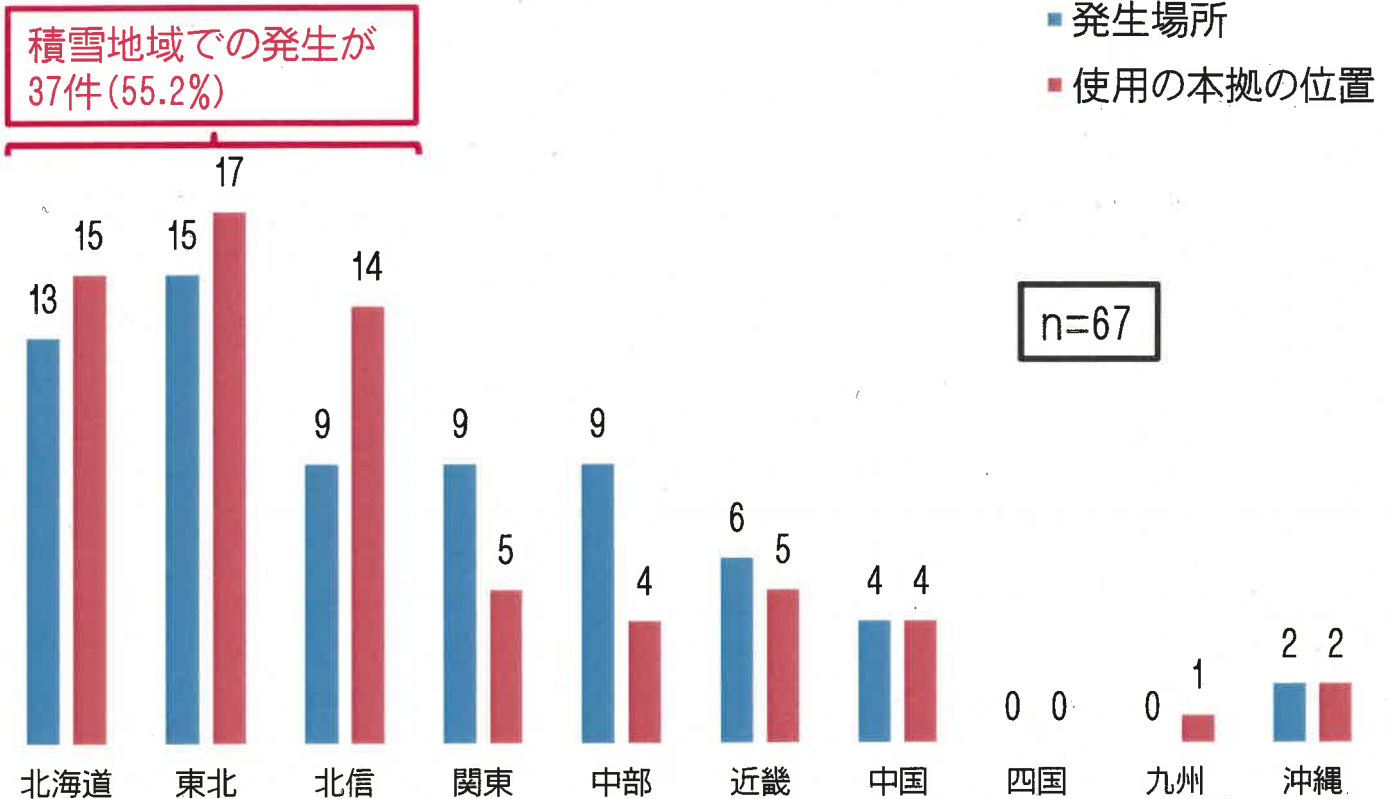
事故発生場所、事故車両の使用の本拠の位置

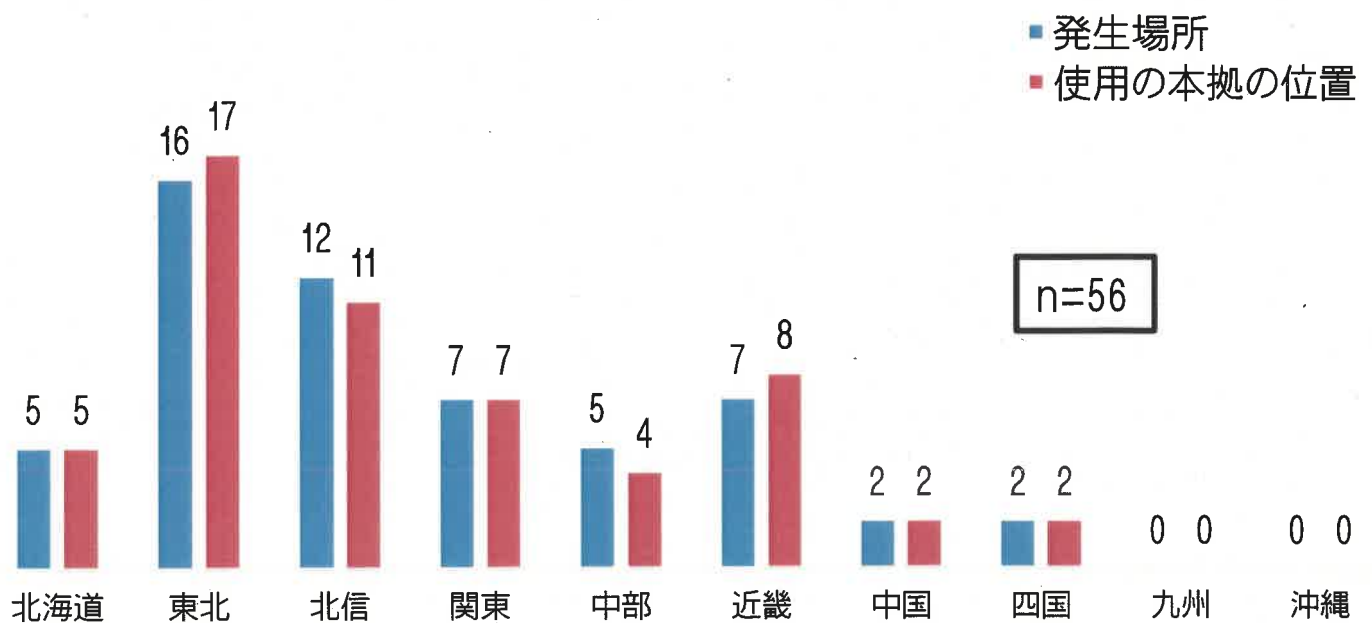
【参考】事故発生場所、事故車両の使用の本拠の位置(平成28年度)

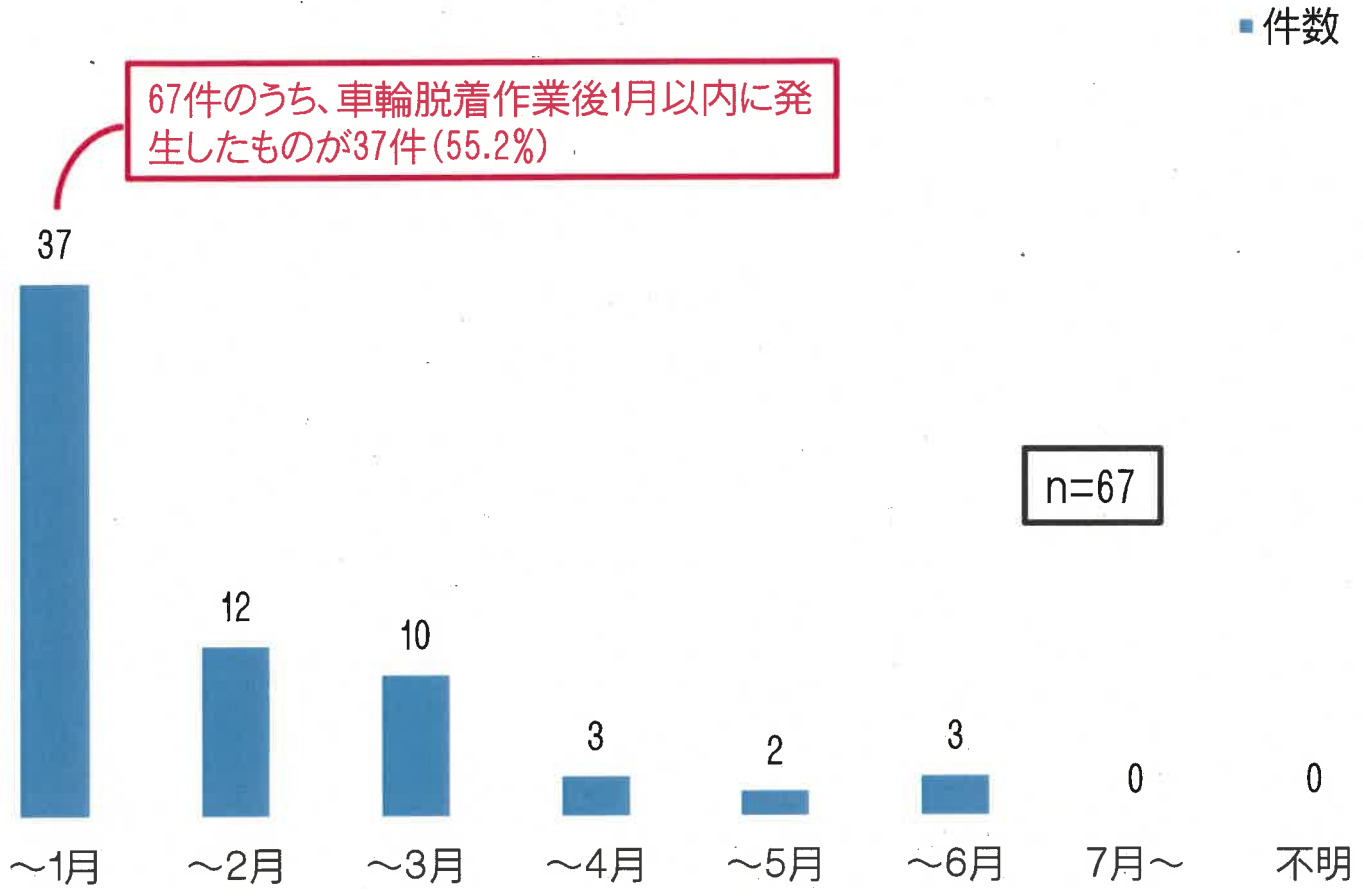
車輪脱着から脱落発生までの期間

ホイール・ナットの締め付け後は、初期なじみによりホイール・ナットの締め付け力が低下することから、車輪脱着作業後、50～100 km走行後を目安に増し締めを行うこと。特に JIS 方式のダブルタイヤの場合には、締め付け方法について自動車メーカーが示す方法に従って実施すること。

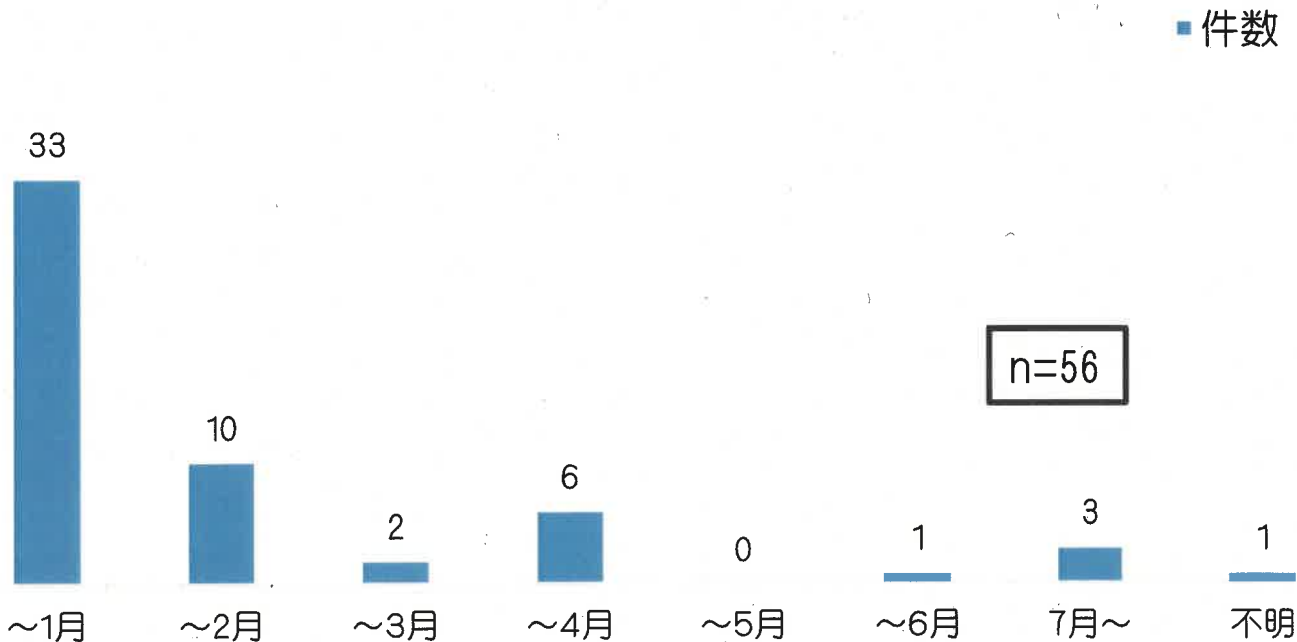
【参考】車輪脱着から脱落発生までの期間(平成28年度)

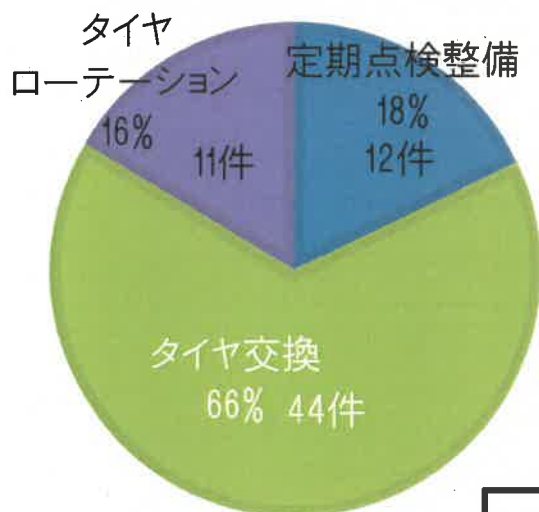
脱輪の直前に行ったタイヤ脱着作業の内訳

- **タイヤ交換**
 - 通常タイヤから冬用タイヤ(スタッドレスタイヤ)への交換
 - 摩耗したタイヤの交換 など
- **タイヤローテーション**
 - タイヤの摩耗が偏ることを防止するため、前後・左右のタイヤを入れ替える

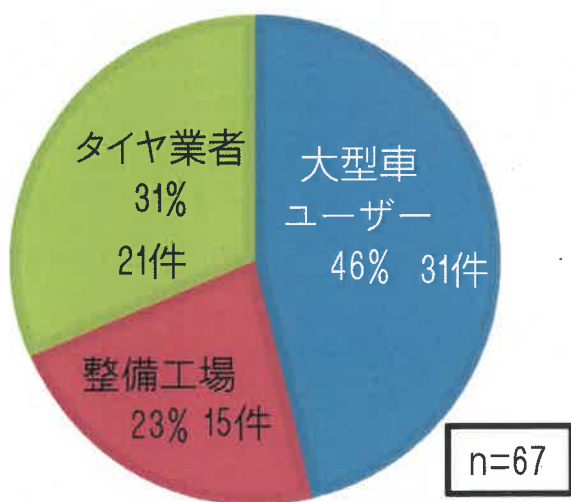
タイヤ脱着作業実施者の内訳

- **作業ミス**
 - ホイール・ナットの締付不良 36件
 - タイヤ交換後の増し締め未実施 12件
 - ホイールの組付不良 2件
 - ホイール・ナットの過締付 4件
 - 不良ホイールの使用 2件
 - 日常点検時の確認不足 5件
- **経年劣化**
 - ホイール・ボルトの腐食、又は、金属疲労による折損
- **不適合品使用**
 - 劣化・損傷したホイールの使用による折損

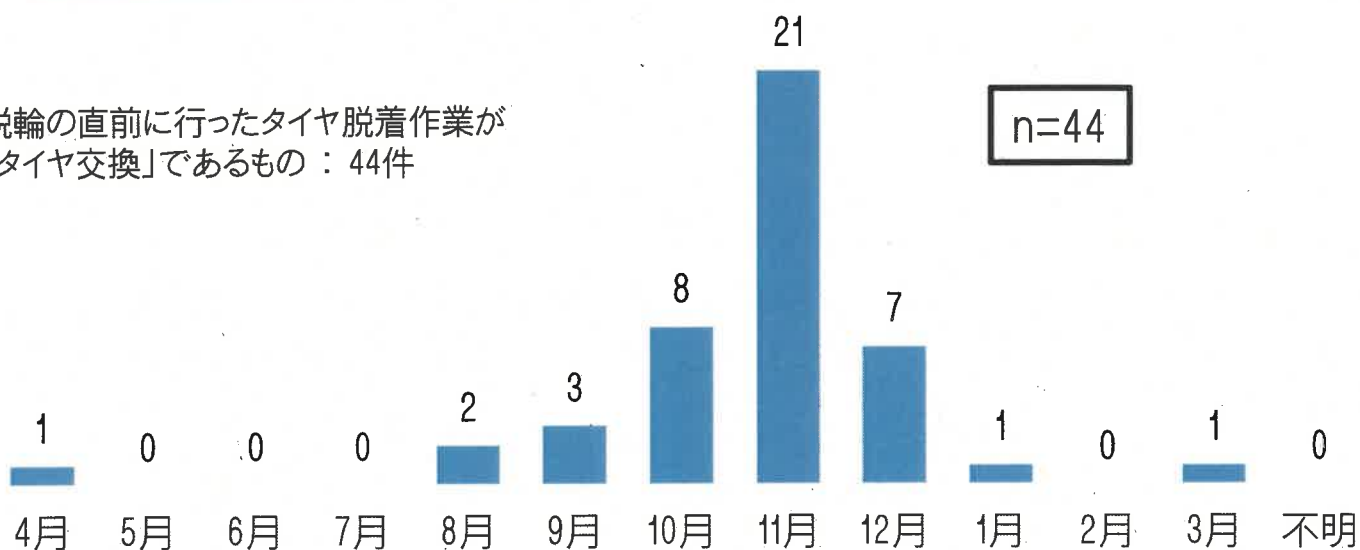
車輪脱落事故直前のタイヤ脱着作業として「タイヤ交換」を実施した車両についてタイヤ交換作業実施時期別事故件数

11月にタイヤ交換を実施した車両が
21件(47.7%)

脱輪の直前に行ったタイヤ脱着作業が
「タイヤ交換」であるもの：44件

標記について、平成31年2月5日付け東自整第218号、東自保第84号により、東北運輸局自動車技術安全部長から別添のとおり通達がありましたので、知されるとともに、日頃の大型自動車の保守管理において、別紙「バス・トラック事業者用」の事項に留意の上、夏用タイヤ及び冬用タイヤに交換する際には、余裕のあるスケジュールで慎重に交換をおこない、車輪の脱落事故防止について徹底を図られますようお願いいたします。
