事業用自動車事故調査報告書に係る事故の再発防止策について

大型乗合バスの衝突事故（神戸市中央区）

大型トラックの追突事故（滋賀県蒲生郡竜王町）

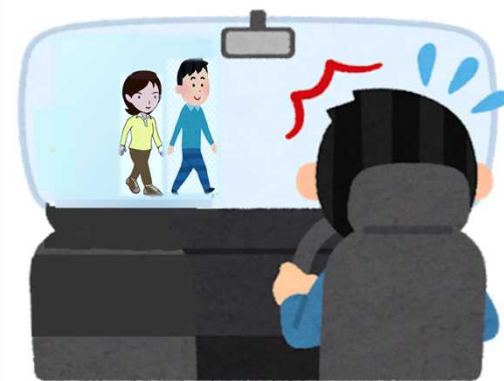
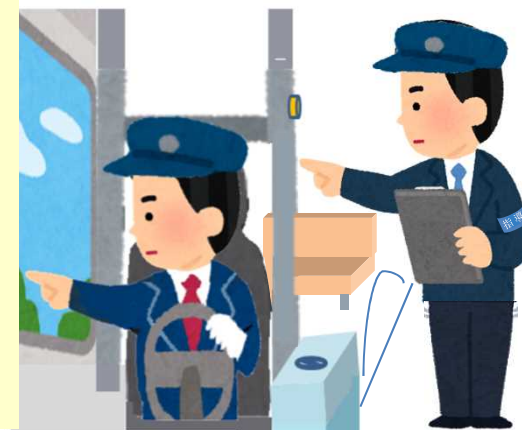
平成31年4月21日14時頃、乗合バスが、乗客が降車した後に、前方の赤信号手前の停止線まで進行し停止するべきところ、運転者がブレーキペダルとアクセルペダルを踏み間違えたため、赤信号で停止せず進行し、横断歩道を通行中の複数の歩行者に衝突。

- 運転者・ 停留所で全ての利用者が降車した後に、道を尋ねるため前扉から乗車してきた外国人に対して道案内を行った。
 - ・ 道案内直後の運転操作は、普段の手順と異なり、発進後に、車両前後・側方の安全確認を行い、前扉を閉める操作となっていた。
 - ・ また、通常の着座位置・着座姿勢に座り直すことなく発進したため、確実なペダル操作を行うことができず踏み間違いを誘発した可能性がある。
- 事業者・ 教育計画の内容作成と実施は各営業所に委ねられ、かつ、運行管理統括部門は各営業所の状況を確認せず、営業所に運転者教育が任せられた状態となっていた。このため、運転者教育が適正に実施されていなかった。

- 事業者・ 駅周辺の道案内をやむを得ず運転者が対応することが予想される場合には、案内チラシの配布等による簡便な道案内方法を検討しましょう。
- ・ ペダル類の踏み間違いや直前横断者の見落とし等を防止するため、発進時の安全確認・運転操作手順を検討し、運行の安全を確保するよう指導しましょう。
- ・ 運転者教育については、指導監督指針に基づき、年間計画を策定し、計画に従った運転者教育を実施しましょう。

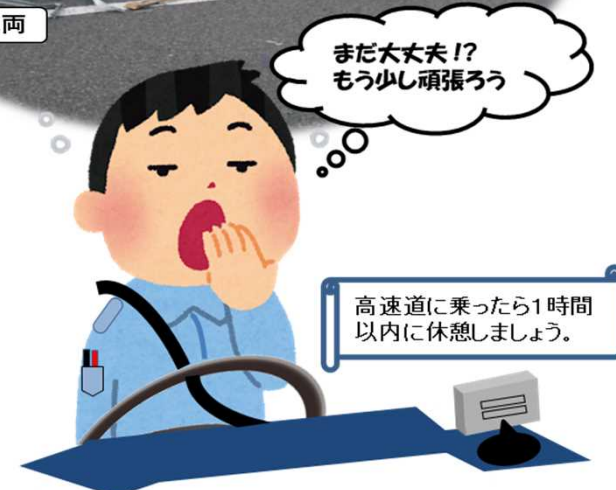
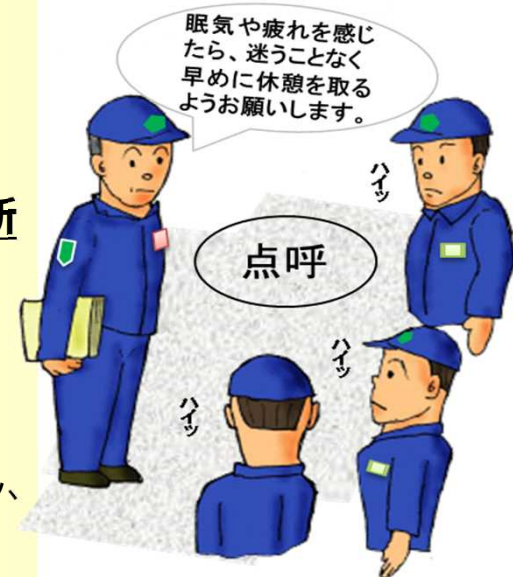
令和元年6月13日13時10分頃、名神高速道路において、居眠り運転の大型トラックが渋滞中の車列最後尾でほぼ停止状態にあった乗用車に追突、3台が絡む多重衝突事故。

- 運転者・眠気を感じたまま運転を継続したことにより居眠り運転となり、前方車両に気付くのが遅れた。
- ・一ヶ月間の運行で休息場所は車中が約半数、かつ、休息期間が不足し、睡眠により疲労回復が十分に図られていなかった。
- 事業者・運行指示書を作成せず、運転者に休息や休憩場所を決めさせていた等運転者に必要な指示を行っていなかった。
- ・電話による点呼を行う際は、運転者から電話がない限り点呼が行われず、健康状態の確認を含めて必要な運行管理を行っていなかった。

- 運転者・乗務中に眠気が生じた場合、運転を継続せず直ちに車両を安全な場所に停止させましょう。
- 事業者・改善基準告示に則した乗務管理を行うとともに、疲労回復のため車中以外の休息場所の確保にも配慮しましょう。
- ・運転者に対し、2泊以上となる運行を行わせる場合、運行指示書を必ず作成し、休憩地点、休憩時間を指定するなど適切な運行指示を行いましょう。
- ・点呼を運転者任せにせず、点呼において運転者の疲労の程度や健康状態等を確認し、安全運行のための必要な指示を行いましょう。
