#### 大型車の車輪脱落事故防止対策の再徹底について

大型車の車輪脱落事故防止対策の再徹底について

## 大型車の車輪脱落事故に注意!

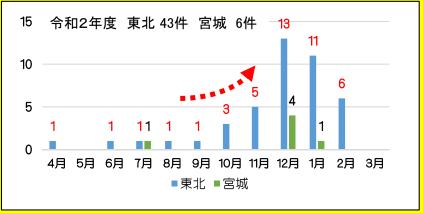
#### 1. 宮城運輸支局管内の車輪脱落事故の発生状況(令和2年度速報値)

- 事故発生件数は6件(過去最 多となった前年度比5件減)
- ・冬期(11月~2月)に多発
- ・特にタイヤ交換作業が集中する11月の交換車両に多発
- •車輪脱着作業後1ヶ月以内に 多発
- •車輪脱落は全て左後輪
- 全てがトラックによる事故

※令和元年度 東北 48件(過去最多) 宮城 11件(過去最多) 出典:自動車事故報告規則に基づく報告及び自動車メーカーからの報告

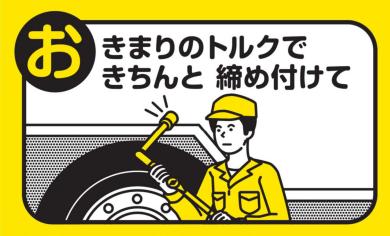
徹底しよう!車輪脱落を防ぐ、4つのルール

規定のトルクで確実な締め付けを
