トラック・バス・タクシーなど自動車運送事業者の皆さんへ！

自動車事故防止のために しっかり点検・整備しましょう。

事業用自動車の点検・整備の概要

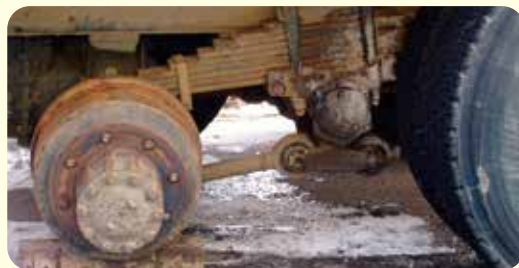
ホイール・ボルト折損による大型車の車輪脱落事故が増加しています！

大型車の使用者は、規定トルクでのホイール・ナット締め付け等、適切な車両管理の徹底をお願いします。

ボルトの折損を伴うタイヤの脱落事故は、平成15年4月以降、平成30年3月末までに590件発生しており、平成20年4月には、東名高速自動車道でホイール・ボルト折損により脱落したタイヤが対向してきたバスに衝突し、バスの運転者が死亡した事故が発生しています。車輪脱落事故は、ディスク・ホイールを取付ける際に不適切な（強すぎる、弱すぎる）ホイール・ボルトの締め付け、タイヤ交換時にディスク・ホイールの種類（スチール製、アルミ製）に合ったホイール・ボルト、ホイール・ナットを使用しないこと（誤組）等によって引き起こされます。
