第6章 阿武隈急行

第1項 被害状況

3. 鉄道施設等の被害概要

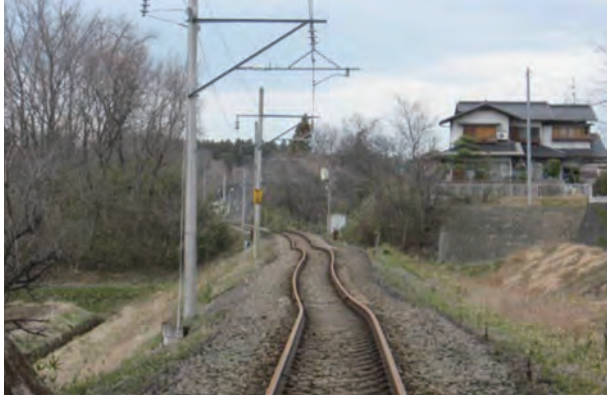
写真 2.6.1 丸森駅～北丸森駅間

軌道は矢野目駅～槻木駅間の全線にわたり道床が変位・沈下し、軌道の歪み 147 ヶ所、平板ブロックの損傷等 36 ヶ所の甚大な被害が発生した。

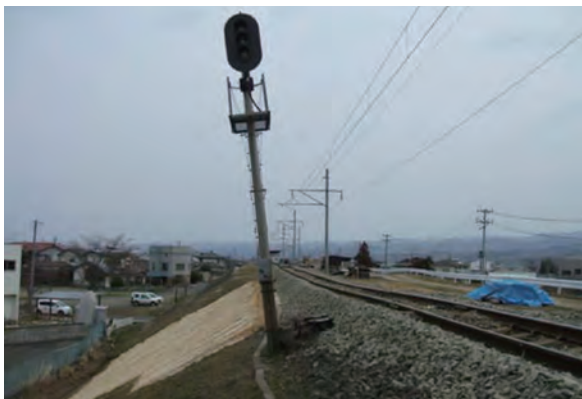
電気設備関係では、電化柱の傾斜等 168 ヶ所、信号通信設備の損傷等 5 ヶ所の被害があった。

写真 2.6.2 保原駅場内信号傾斜

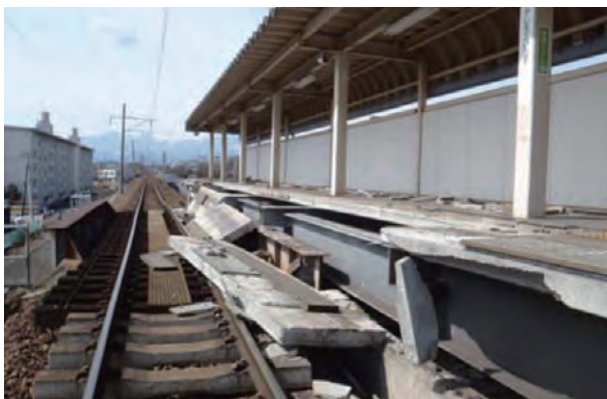
福島学院前駅の延長 30 m におよぶホーム崩壊

写真 2.6.3 福島学院前駅ホーム崩落

被害調査の結果、福島学院前駅付近の盛土区間（駅ホーム桁落下、盛土張ブロック破損等）と角田駅～阿武隈第2橋梁（丸森）間（盛土亀裂、軌道狂い箇所多数、阿武隈第2橋梁右岸橋脚座屈等）が被害が大きいと判明したため、梁川駅～福島駅間を先に復旧工事に着手することにした。

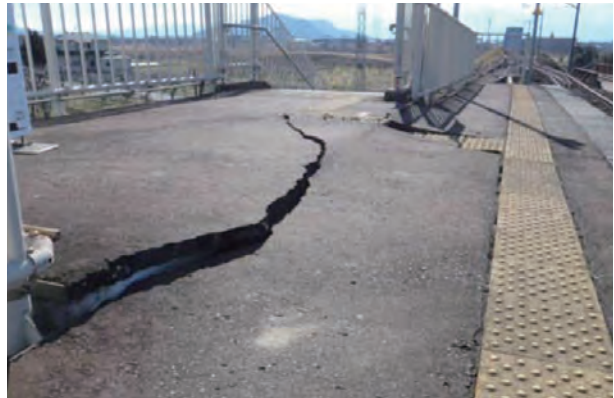
他 3 駅において被害を受けた。また梁川車両基地倉庫の屋根にクラックが入り水漏れになった。幸い本社はプレハブのため、大きな被害はなかった。

写真 2.6.4 向瀬上駅ホーム亀裂

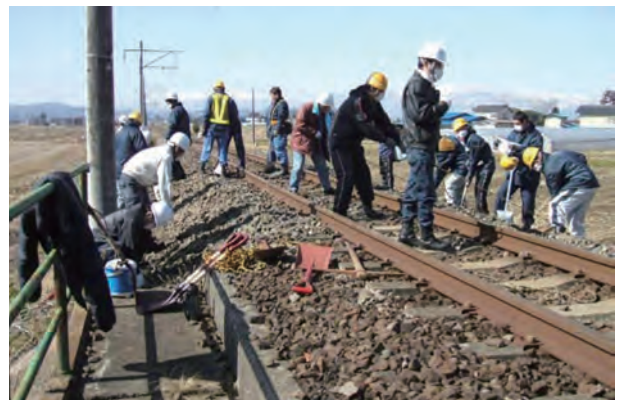
写真 2.6.5 復旧作業（二井田駅～新田駅間）

復旧工事は、専門工事業者に要請したが、JRの復旧で手が回らなかったため、大規模な復旧工事の経験がない施設課は、碎石を購入し、3月17日から比較的被害の少なかった梁川駅～保原駅間において、レールのジャッキアップによる軌道修正を行い、当社で所有するマルチプルタイタンパー（以下、「マルタイ」と略す）による作業を開始することとした。

しかし、作業員不足が判明したため、19日から全社員による復旧作業を二井田駅～梁川駅間で開始した（写真2.6.5）。

復旧工事は、梁川車両基地にあったマルタイと、丸森駅に留置していたモーターカー及びホッパー車を保原駅へ陸送し、利用することができた。
