国土交通省中部運輸局岐阜運輸支局長

大型車の車輪脱落事故防止に係る令和2年度緊急対策の実施について

大型車の車輪脱落事故防止「令和2年度緊急対策」

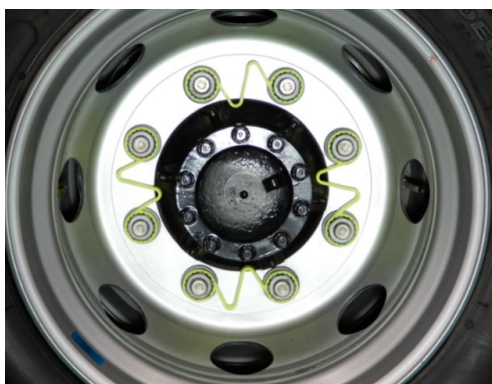
ホイールナットマーカーの装着状態

注2 ISO方式のホイールにおいて、「ホイール・ナットの緩み」の点検を、ホイール・ナットへのマーキング又はホイールナットマーカーによる合いマークのずれの確認により行っても差し支えない。ただし、ホイール・ボルトの折損の点検方法としては不適切であることに留意する。

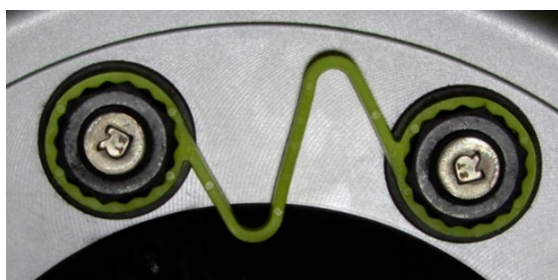
緩みなしの状態

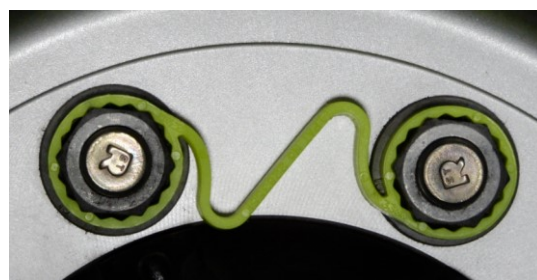
左右のホイール・ナットが緩んだ状態
