# 合同記者会見

## 5月28日の前線による大雨について

令和6年5月28日（火） 10時00分  
国土交通省 中部地方整備局  
気象庁 名古屋地方気象台

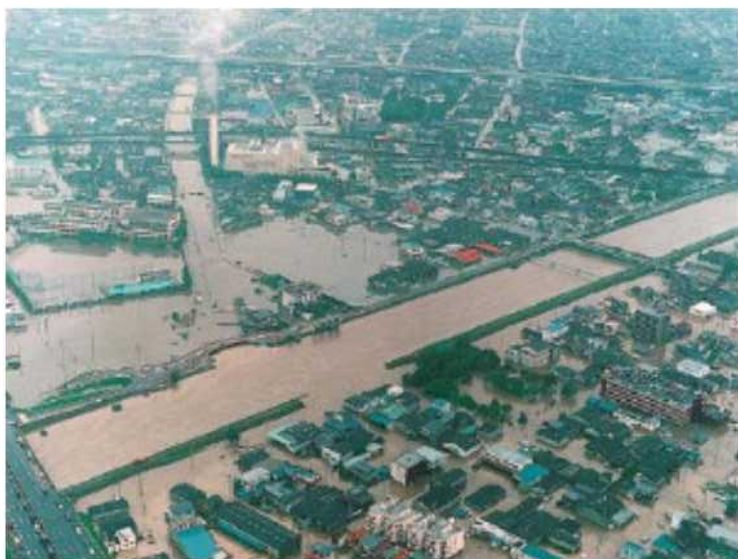
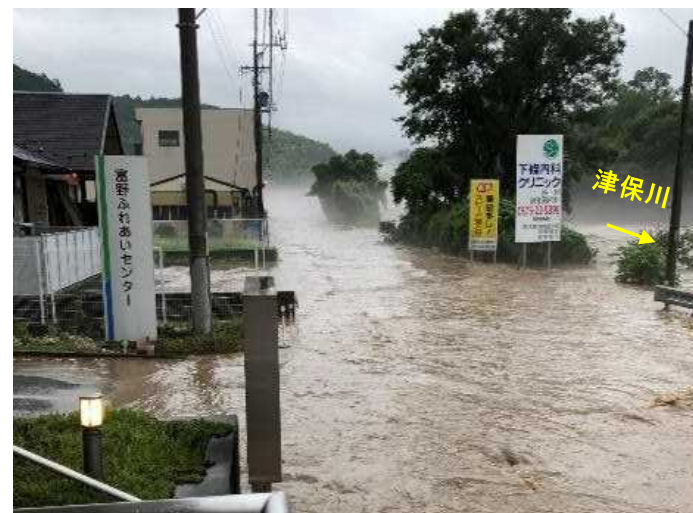
新川の堤防決壊(名古屋市)  
(平成12年9月、東海豪雨)

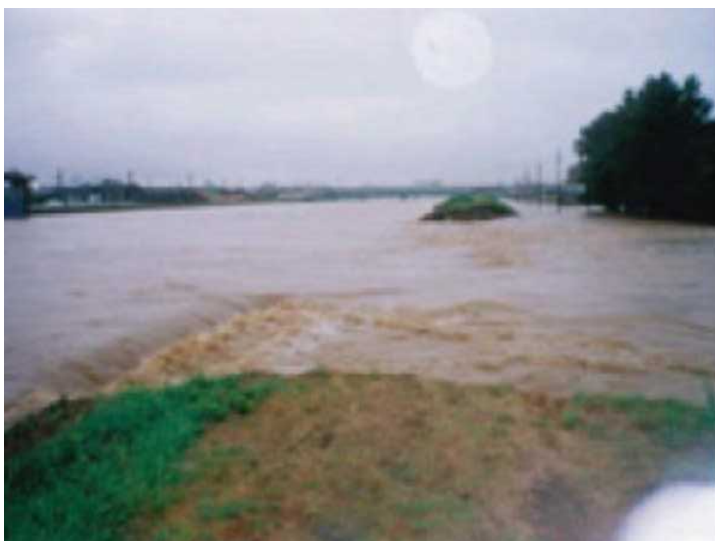
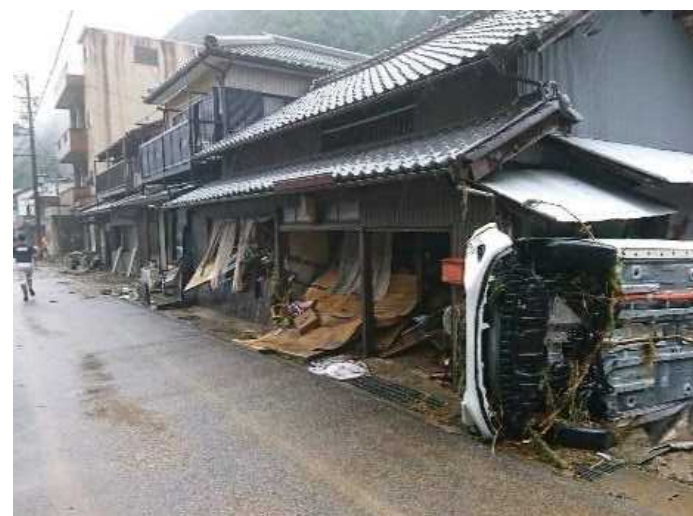
津保川の溢水氾濫(関市)  
(平成30年7月豪雨)

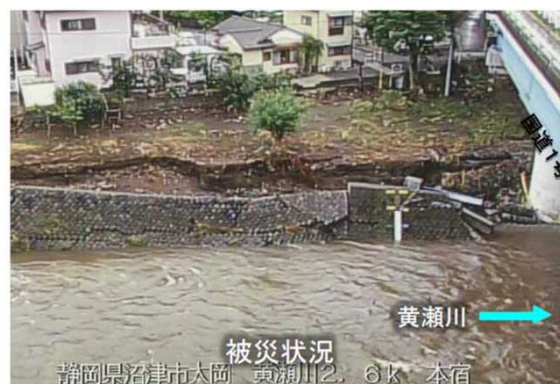
黄瀬川左岸2.6k付近

- 本州上に梅雨前線が停滞した影響で、静岡県では、1日から3日まで断続的に雨が降り続き、特に黄瀬川流域の大部分で累加レーダー雨量が500mmを上回りました。
- 黄瀬川の本宿水位観測所で氾濫危険水位を超過しました。
- 黄瀬川左岸2.6k付近のブロック積み護岸が崩落、黄瀬川大橋の橋桁の沈下が発生しました。

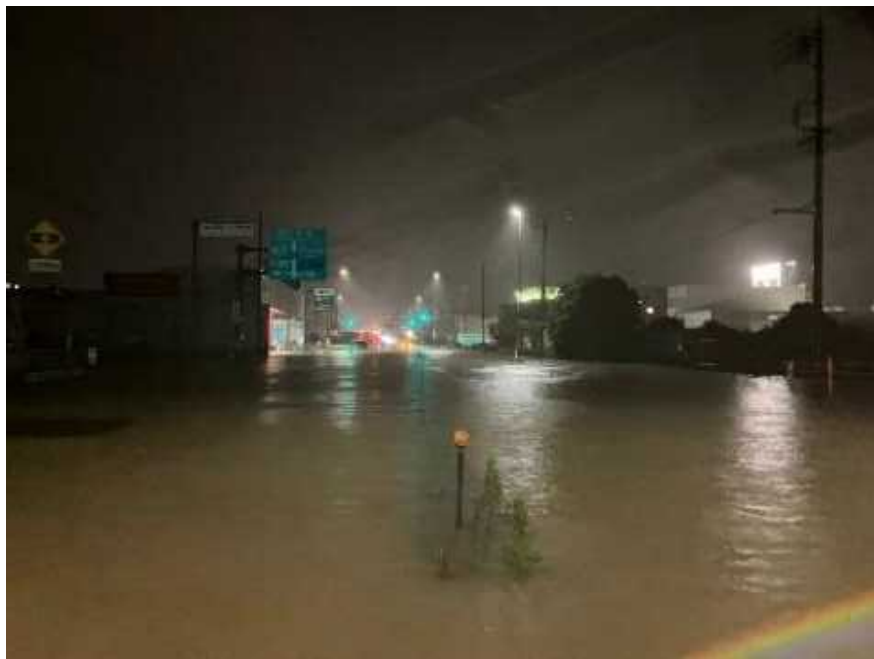
【路面冠水】 国道1号豊川市宿町～小坂井町

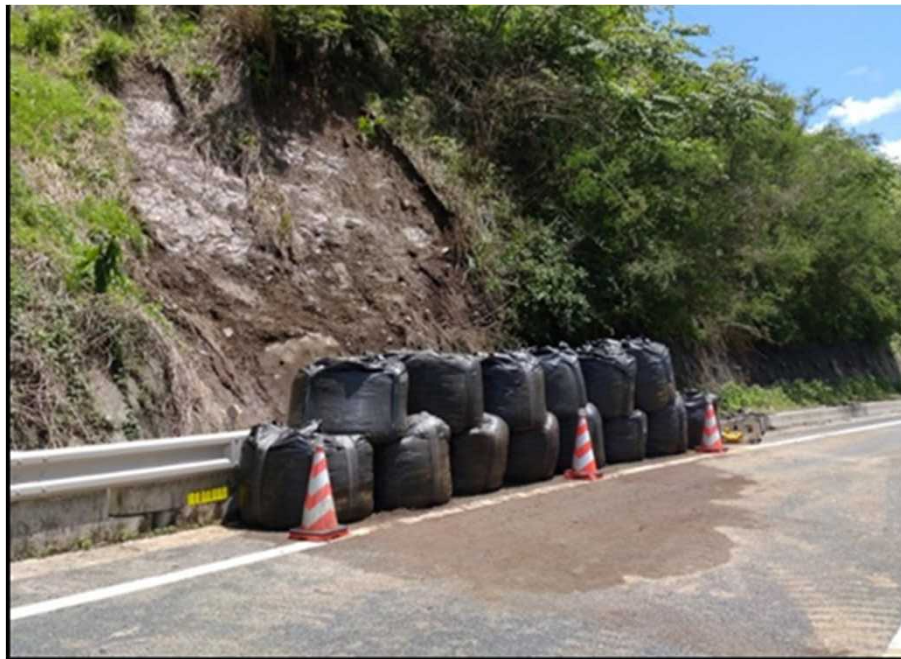
【土砂流入】 国道474号浜松市天竜区佐久間町

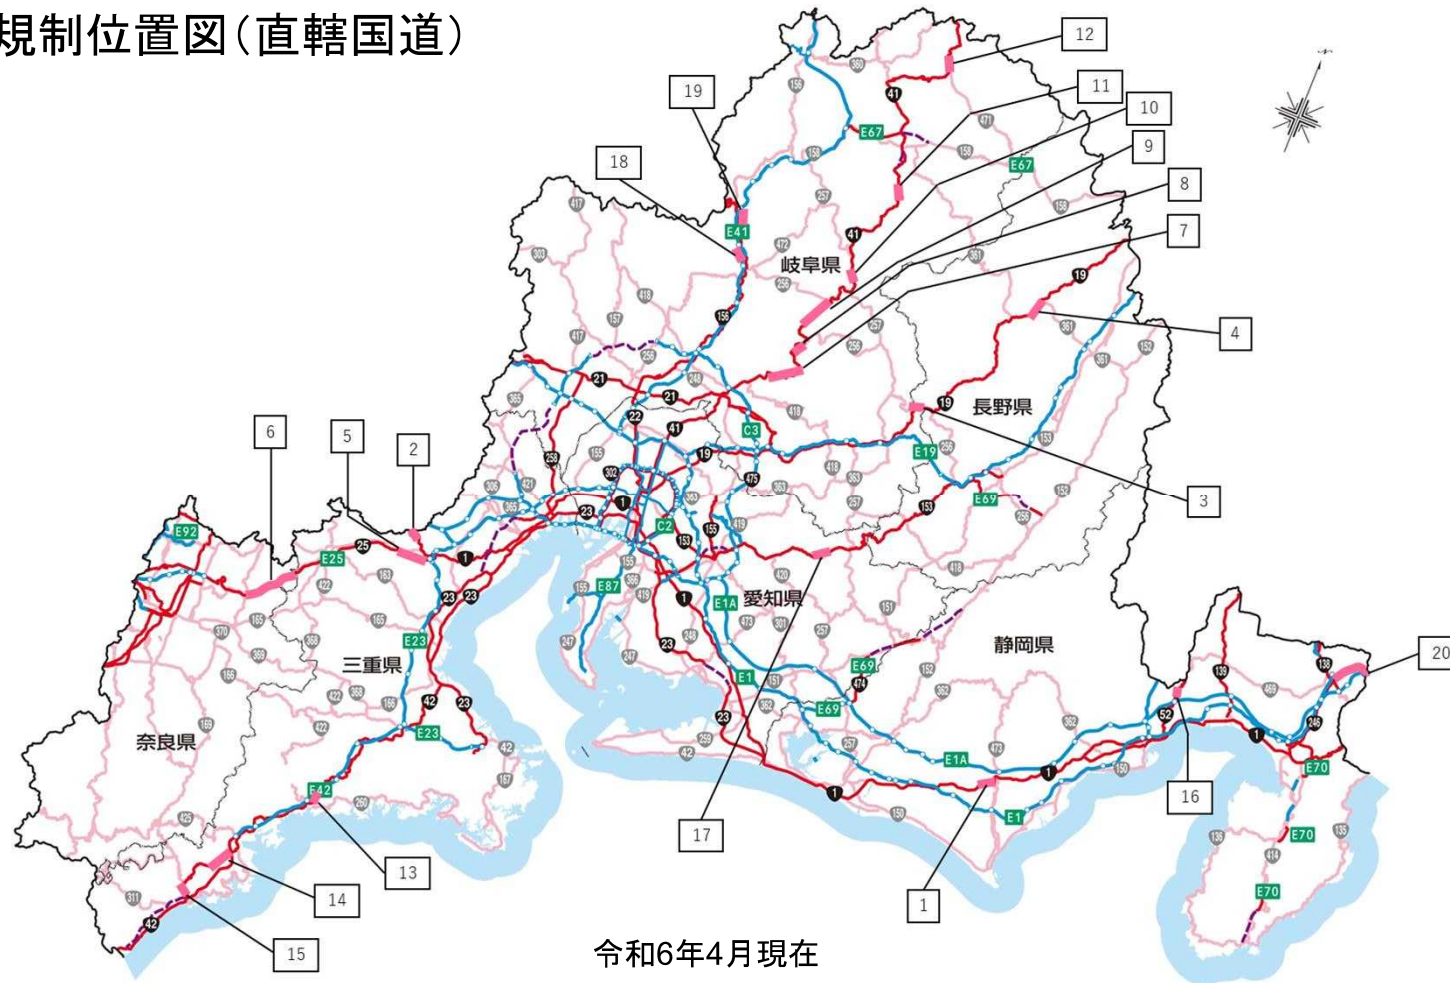
## 事前通行規制位置図(直轄国道)

考え方：異常気象時において被害が発生する恐れが著しい箇所を含む相当の区間を指定  
概要：9路線20区間、総延長156.1km
