事業用自動車事故調査報告書に係る事故の再発防止策について

事業用自動車事故調査報告書 概要

～大型乗合バスの衝突事故～

(兵庫県神戸市)

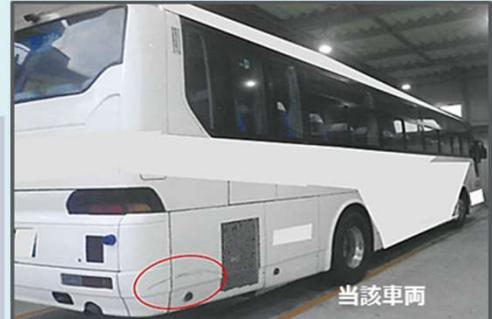
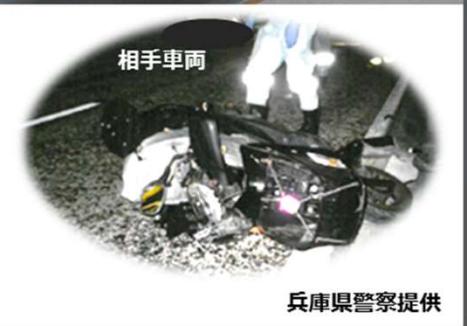
平成29年11月17日11時8分頃、主要地方道神戸市道生田川箕谷線下り阪神高速32号新神戸トンネル内の1.9キロポスト付近において、乗合バスが乗客3名を乗せて片側2車線の第1通行帯を走行中に第2通行帯へ進路変更した際、後方より第2通行帯を走行してきたオートバイと同バスの右後部側面が接触し、オートバイが転倒した。

当該車両

相手車両

- 事故は、乗合バスの運転者が、**車線変更する際に後方確認が十分でなかつたこと**から後方から接近してきたオートバイに気付かず接触したことで起きたものと考えられる。
- 運転者は、片側2車線の第1通行帯を走行中、第2通行帯に車線変更しようとして同通行帯を走行する車両（オートバイ）の存在は認識していたものの、オートバイが**急速に接近していることに気付かなかつたため**、車線変更した際、接触し、オートバイが転倒したものと考えられる。
- 事業者が作成した運転基準図によると、事故地点のトンネル内は車線変更等禁止と記載されていたものの、運行する経路における道路や交通の状況を踏まえた**安全に運行するために必要な指導**が十分でなかつた可能性が考えられ、また**同運転者が運転基準図にしたがつた運行を行つていなかつたこと**が、結果として事故につながつたと考えられる。

- ★ 事業者は、輸送の安全を確保するため、次に掲げた取組を徹底することが重要である。
- 運転者に対する事故防止のための指導教育の重要性を認識し、**指導監督指針に基づく指導及び監督を確実に実施すること。**
- 運転者に対し、**運転基準図に基づき注意を要する箇所や運行の安全を確保するために必要な事項について適切な指導を行うこと。**
- 運転者の適性診断の結果、指摘を受けた項目に対し適切な指導教育を実施して、具体的な指導内容や資料を基に指導教育を実施するとともに、このことを日常的に自覚させ、改善に努める運転を心がけるよう継続的に指導すること。

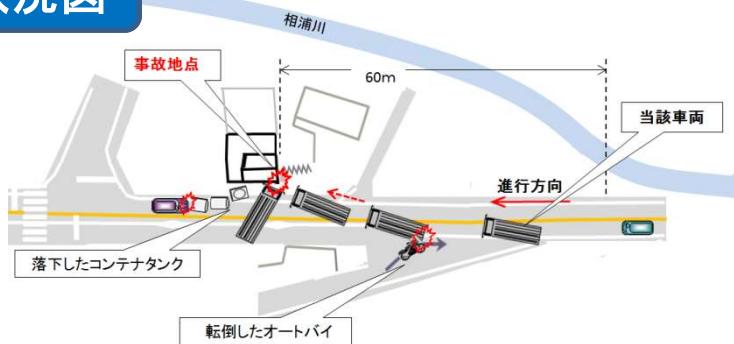
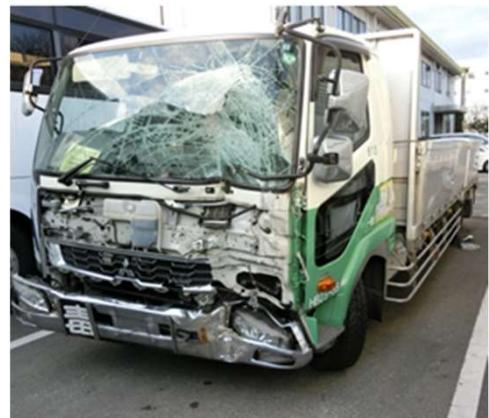
事故状況図

平成29年1月17日6時15分頃、長崎県佐世保市の国道498号において、大型トラックが走行中、凍結した路面においてスリップした。大型トラックはスリップした際、その直前に進行方向前方の交差点において凍結した路面で転倒したオートバイに左後輪を接触させた後、車両の前面が民家の門柱に衝突した。この時、積載していたコンテナタンク3基全てが路上に落下し、対向してきた軽自動車1台が落下したコンテナタンクに衝突した。

この事故により、オートバイの運転者1名が重傷を負い、軽自動車の運転者1名が軽傷を負った。また、コンテナタンクに積載していた20%塩酸(1,000リットル×2基)のほぼ全量及び70%希硫酸(1,000リットル×1基)の一部が路上に漏えいした。

- 当該運転者は、慣れた運行経路で過去に凍結したことがなかったことから、タイヤチェーン等を装着することなく速度を十分に落とさずに走行して、事故につながった。
- 運行管理者はより安全な高速道路を通るよう指示していたが、同運転者はこの指示を誤って認識し、凍結の可能性があるルートを選択したものと考えられる。
- 運転者は積み荷であるコンテナタンクを荷台に固定する際に、タンク1基当たり2本のラッピングベルトで固定するよう指示されていたが、1本で固縛したため、衝突の衝撃による荷重に耐えられず切断した可能性が考えられ、この結果、積み荷の危険物が道路上に漏えいするなど被害が拡大した。

- ★ 事業者は、運転者に輸送の安全を委ねていることを認識し、安全運行を確保するため、次に掲げる取組を徹底する必要がある。
- 運転者教育において、運行経路上の天候や自然環境を踏まえた運転方法を指導すること。具体的な事例に即した危険予知訓練を行うこと。
- 指導教育が形式的なものとならないよう、指導教育方法を工夫するほか、運転者が指導内容を理解できているか確認し、確認結果を記録するなど、実効性のある指導教育を実施すること。
- 積み荷の固縛が適正に行われているか、用具類が劣化していないか等について定期的に確認するなど、積み荷の落下事故防止のための措置を講じること。

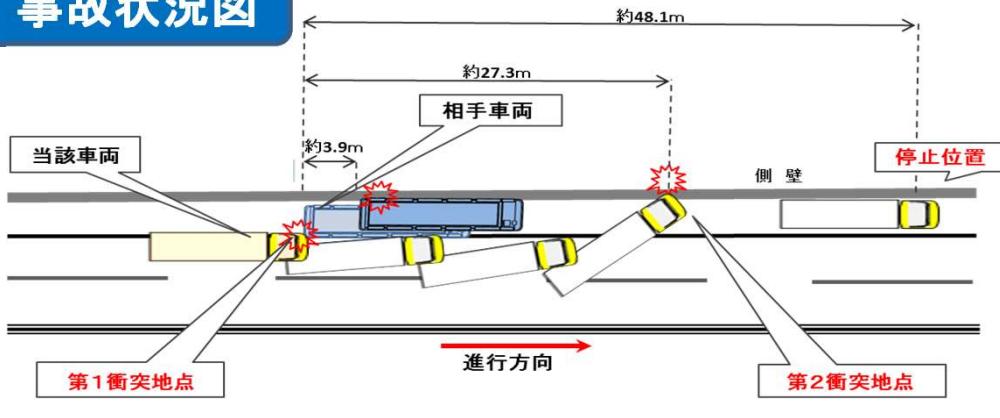
事故状況図

平成28年10月2日2時05分頃、愛知県岡崎市の新東名高速道路上り線において、大型トラックが片側2車線の第1通行帯を走行中、進路前方の路側帯に故障のため駐車していた高速乗合バスに衝突した。

この事故により、車外に出ていた高速乗合バスの乗務員2名が側壁と同バスに挟まれ死亡した。また、同バスの車内にいた乗客のうち、1名が重傷を、3名が軽傷を負い、大型トラックの運転者が軽傷を負った。

- 事故は、大型トラックの運転者が前方不注視のまま漫然運転をしたため、前方の路側帯に故障のため駐車していた高速乗合バスに気付くことなく、路側帯にはみ出し、同バスに衝突した。
- 当該運転者は休日を返上して乗務するなどの勤務状況から、疲労が蓄積していたと考えられ、運転中に注意力を欠き、漫然運転をすることにつながったものと考えられる。
- 当該事業者は、運転者の疲労について配慮を欠き、法令を無視した運行管理を行っていたことが事故の背景にあると考えられる。

- ★ 事業者は、運転者に輸送の安全を委ねていることを認識し、安全運行を確保するため、次に掲げる取組を徹底することが重要である。
- ・運行管理者に対して、点呼などで運転者の疲労状況や健康状態を慎重に確認させ適正な運行管理を行わせること。
- ・運行管理者に対して、始業点呼の際には、運行する経路を具体的に記載した運行指示書を、その都度運転者に手渡すなど適正な運行管理を行わせること。
- ・事業を行うのに必要な員数の運転者を常時選任し、欠員が生じた場合、他の運転者にしわ寄せが生じないような労務管理を行うこと。

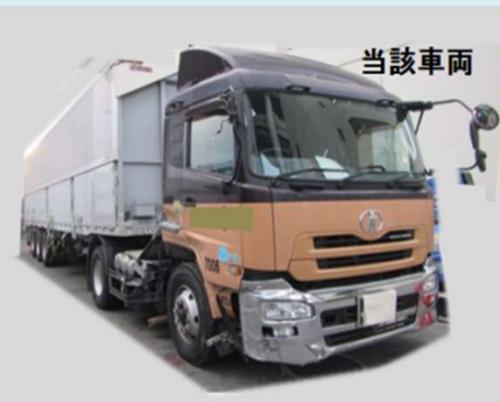
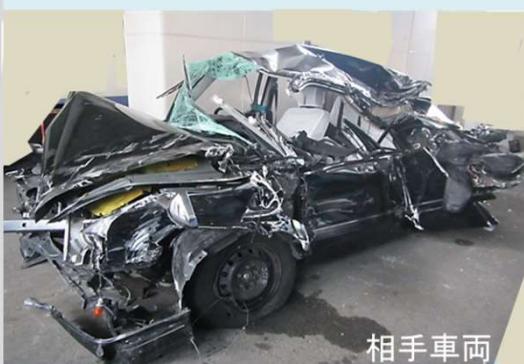
平成29年11月22日0時41分頃、大阪市平野区の阪神高速14号松原線の下り線において、大型トラクタ・バンセミトレーラがアルミ鋼材約16,000kgを積載して走行中、第1通行帯から第2通行帯へ車線変更した際、第2通行帯を走行していたタクシーに衝突し、さらにタクシーを中央分離帯との間に挟みながら走行を続け、タクシーは中央分離帯の街灯に衝突して停止した。

この事故により、タクシーの乗客1名が死亡し、乗客1名と運転者が重傷を負った。

- 当該運転者が、片側2車線の第1通行帯を走行中、標識灯の黄色の点滅灯火を工事規制の灯火であると誤認し、右後方の安全確認を行うことなく漫然と第2通行帯に進路変更をしたため、同車両を追い抜こうとしていたタクシーに気付かずに衝突した。
- 同運転者は、事故前に乗船していたフェリー内で焼酎を飲み、フェリーを下船する際には点呼を受けることもアルコール検知器で検査をすることもせずに運転を開始した。このため事故時においては、著しく注意力、判断力が低下していた。
- 同事業者の運転者の中では、フェリー乗船中の飲酒が常態化していた。この慣習は長らく同事業者の運転者の中でまん延していたものであり、その廃止を進言したり会社に報告したりする者のいないまま、継続されてきたものと考えられる。
- 同事業者の社内規程において、飲酒運転惹起者又は検挙された者は、懲戒解雇とする規定を設けていたことや、毎月実施している職場内教育時に飲酒運転防止の指導を実施していたが、その一方で、フェリーや下船時の点呼が行われていなかつたことやアルコール検知が行われていなかつたこと、フェリー内の飲酒の正確な情報を把握していなかつたことなど、飲酒運転の抑制に関しての運行管理が形骸化していた。このようなことから、同事業者内では長期間にわたり違法精神を欠いた運転者間での行動が放置されていたことが、このような飲酒運転による重大事故につながつたものと考えられる。

- ・運転者に対し、点呼の実施時期を指示し、運行管理者が点呼を実施できる体制を確保した上で確実に実施すること。また、泊まりの運行では、指示した点呼の実施時期を過ぎても電話がない場合は、運行管理者等が電話することにより確実な点呼を実施すること。
- ・電話点呼時に休息期間内の飲酒の有無を口頭で確認するとともに、**アルコール検知器を用いて適切に実施すること。**
- ・出先でのアルコール検知を確実に実施するため、実施状況や測定結果が**リアルタイムで送信できる検知器等の導入を進めること。**
- ・社内規程等に「**労働協約違反として解雇されることもあり得る。**」を規程し、運転者を指導すること。
- ・運行途中にフェリーを頻繁に利用する事業者は、運行管理者等が、必要に応じ、**抜き打ちでフェリーに乗船し、運転者の休息期間の過ごし方を確認する必要がある。**
- ・アルコールが検知された場合、アルコールが検知されなくなるまで運転をさせないこと。
- ・運転者に対し、飲酒運転は、悲惨な事故を引き起こすことを飲酒運転による**事故事例の映像等を用いて周知すること。**
