石運整第264号
令和2年9月4日

事業用自動車事故調査報告書に係る事故の再発防止策について

事業用自動車事故調査委員会5年総括(概要)

事業用自動車事故調査委員会5年総括

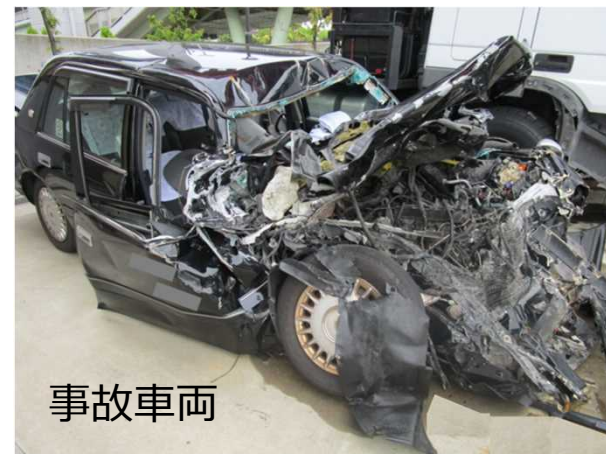
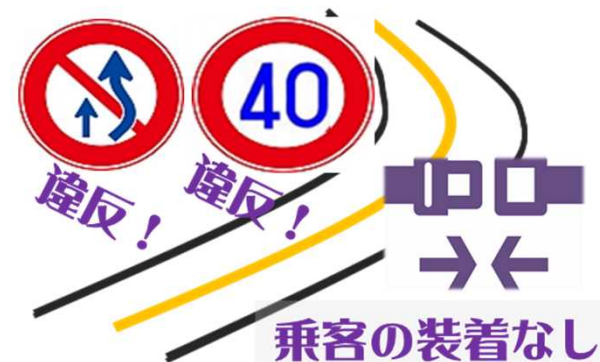
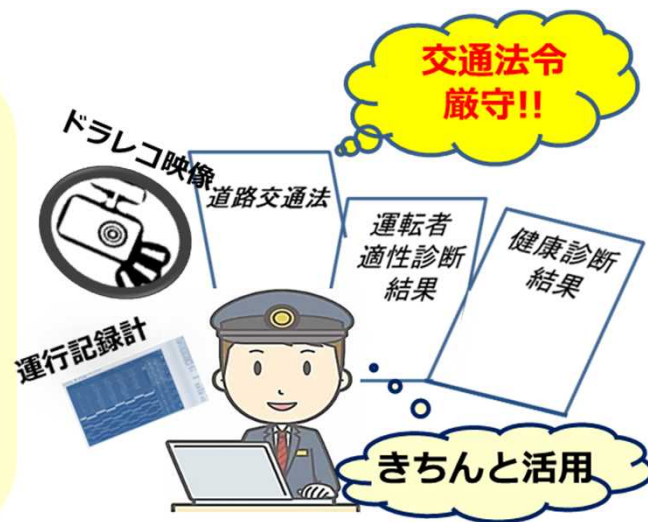
タクシーの衝突事故（神戸市中央区）

平成30年5月14日14時48分頃、タクシーが乗客1名を乗せて運行中、追い越しのためのはみ出し禁止区間であるにもかかわらず、前方車両を追い越すため対向車線側に入り、大型トラクタ・セミトレーラと正面衝突。

- 運転者 ・追い越しのためのはみ出し禁止区間で対向車線に速度超過で進入するなど他にも交通法令を無視した危険な運転行為が常態化。
 - ・乗客へのシートベルト着用が不徹底。
- 事業者 ・運行記録計の記録をみると速度超過が顕著であるにもかかわらず、運転者に注意喚起を怠っていた。
 - ・健康診断の結果、視力の低下がみられ、「要精密検査」の診断を受けていたが、受診状況を確認していなかった。
 - ・適性診断の結果、「先を急ぐ傾向が強い」など指摘されていたが、運転者自らに運転特性を自覚させるための指導教育が不十分。

- 運転者 ・乗客の安全・安心がすべてに優先する運転行動を徹底しましょう。
 - ・乗客にシートベルトの着用を徹底しましょう。
- 事業者 ・運転者が危険運転をしていないか、定期的に運行記録やドライブレコーダーの映像をチェックして、それを活かした指導教育に取り組みましょう。
 - ・運転者の健康診断結果、適性診断結果等を参考に乗務管理を適切に行いましょう。

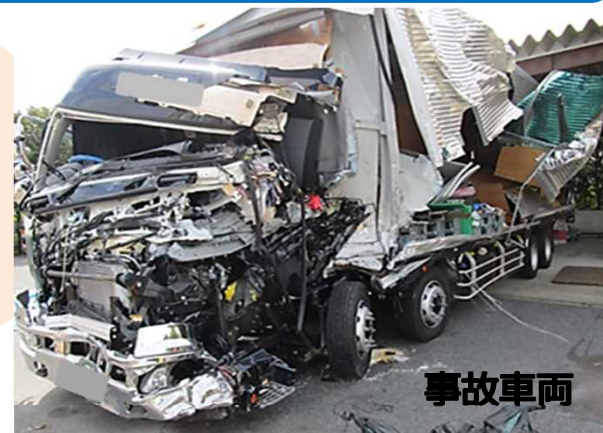
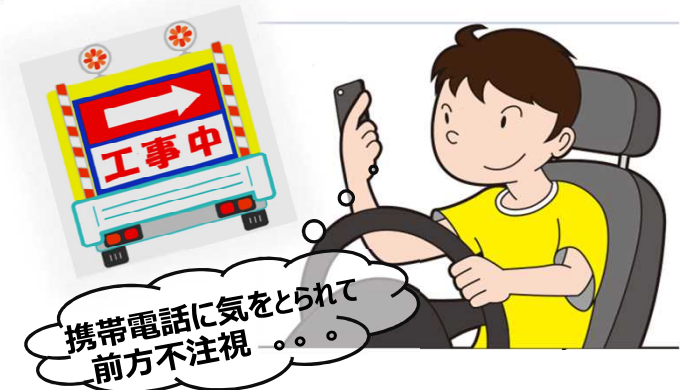
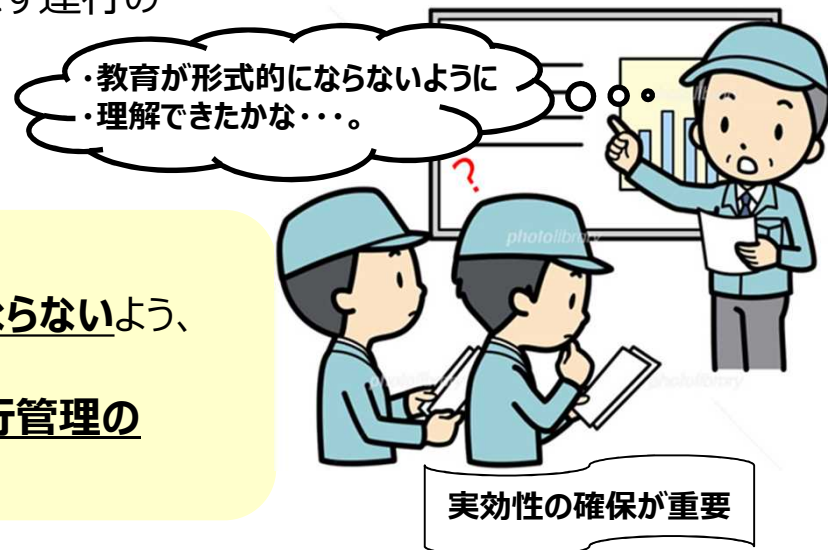
大型トラックの衝突事故（岐阜県多治見市）

平成29年8月30日13時46分頃、大型トラックが高速道路を走行中、**道路工事のため駐車していた工事用車両に気付くのが遅れて衝突**。事故の衝撃で積み荷の一部が高架下の国道に落下。

- 運転者
 - ・事故の30分以上前から、**携帯電話での通話に意識が集中し**、車線逸脱や道路工事による速度規制及び車線規制への注意が疎かなまま、**高速度で運転を継続**。
 - ・運転経路を確認するために携帯電話の地図アプリを操作し、**前方不注視の状態**で運転を継続。
- 事業者
 - ・**運転中の携帯電話使用の危険性についての教育**は行われていたが、結果として徹底が**不十分**。
 - ・運行開始後に電話にて始業点呼を行う等対面による点呼が行われず運行の安全を確保するために必要な確認や指示が適切に行われていない場合があるなど、**運行管理の実施体制が一部不適切**。

- 事業者
 - ・運行管理者に対し、運転者に対する**指導教育が形式的なものにならないよう**、常に**運転者の習得の程度を把握**しながら進めるよう指導しましょう。
 - ・運転者に対する点呼や必要な指示等が確実に実施できるよう、**運行管理の実施体制を整え**ましょう。

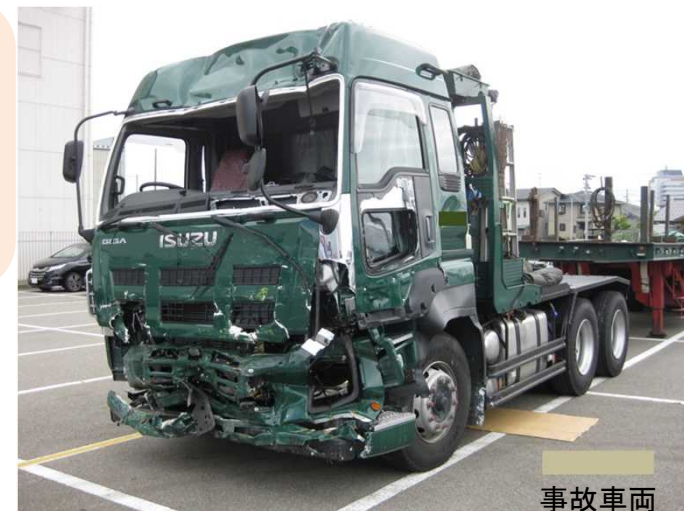
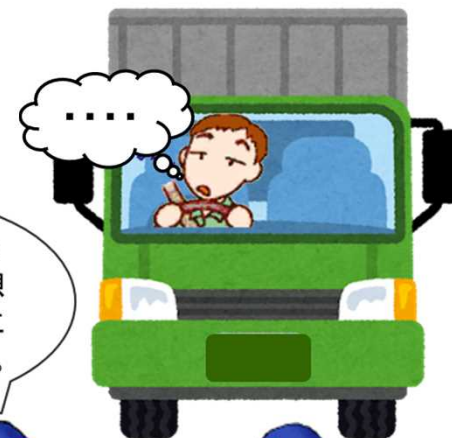
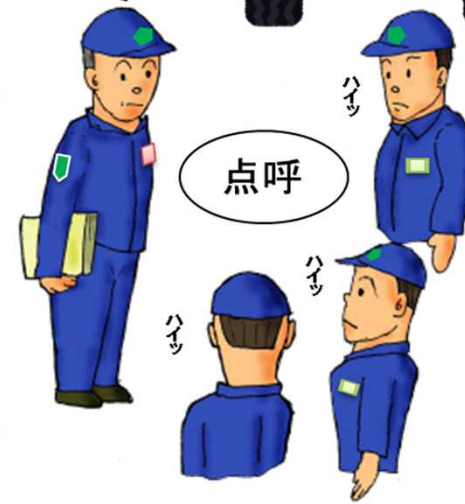
大型トラック・セミトレーラの追突事故（石川県かほく市）

平成26年7月2日10時31分頃、大型トラック・セミトレーラが前方を十分注視せず、進路の安全確認不十分のまま、車線境界線塗り替え作業に従事していた普通トラック（道路維持作業用自動車）に追突。

- 運転者 ・前方を注視せず、安全確認不十分のまま漫然と進行したため、普通トラックに気付くのが遅れ、咄嗟にブレーキを踏んだが間に合わず追突。
- 事業者 ・夜間から早朝にかけて出庫又は帰庫する運転者に対して点呼を実施しておらず、酒気帯びの有無、疾病・疲労の確認等、安全運行に必要な事項の確認や運転者に対する指示が不十分。
 - ・1日の拘束時間や連続運転時間の超過及び休息期間の不足など改善基準告示違反が多数確認。

- 事業者 ・運行管理者が不在となるなど不適切な運行管理体制を是正しましょう。
 - ・運行管理者に対し、点呼を確実に実施し、運転者の疲労や健康管理等を確認するとともに、安全運行のために必要な指示を行うよう指導しましょう。
 - ・運行管理者に対し、運転者の勤務状況や拘束時間を把握し、適正な乗務管理を行うよう指導しましょう。

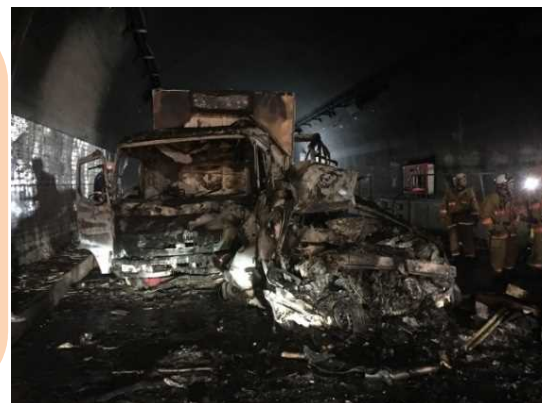
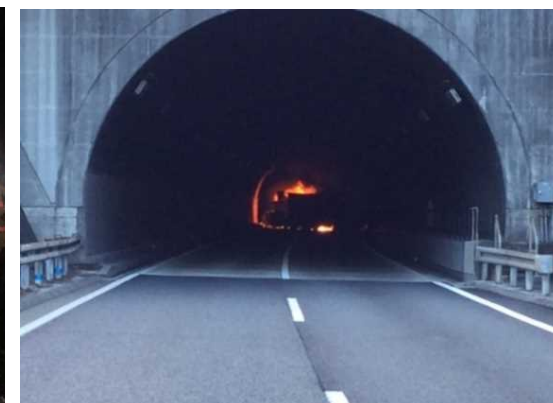
【パターンⅠ】過労運転による居眠り事故(11件) (事故事例)

平成28年3月17日7時26分頃、中型トラックが片側2車線の高速道路の第1通行帯を走行中、渋滞で停止中の車列に追突し、合計12台の車両が関係する多重追突事故となり、当該トラックを含む5台の車両に火災が発生した。

- 全事例について、運転者の疲労・居眠りが認められた。
 - ・運転者の集中力(注意力)低下・漫然運転
 - ・前方不注意

- ・無理な運行指示等
- ・点呼未実施等
- ・運転者への教育・指導不足

- 運転者への教育・指導
 - ・注意力が低下した状態での運転を継続することの危険性
 - ・シートベルトの装着徹底
 - ・疲労、眠気を感じたときの適切な対応
 - ・衝突防止補助装置が正常に作動していることの確認
 - ・休息期間中の疲労回復
 - ・安全運転・思いやり運転の徹底
 - ・適性診断を活用した指導
- 点呼等の確実な実施
 - ・運転者の健康状態の把握及び安全運転の可否の判断
 - ・適切な運行指示書の手交、長距離運行の場合、休憩場所についての運転者への適切な情報提供
 - ・運転者が点呼時に疲労状態を報告しやすい環境整備
- 運行・労務管理における法令遵守の徹底
 - ・基準を遵守した乗務割作成
 - ・必要な運転者等の常時選任

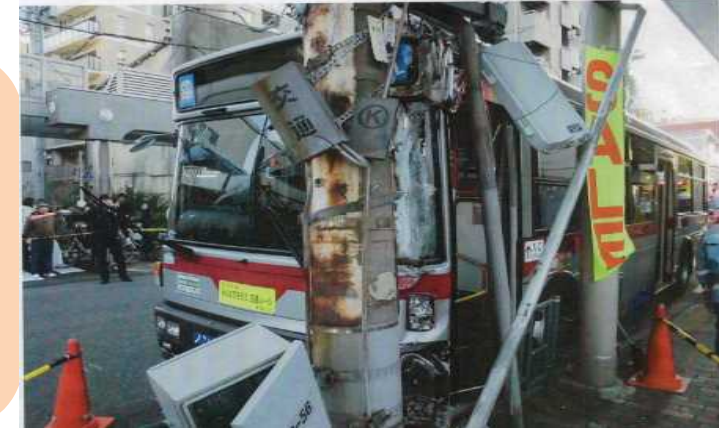
【パターンII】体調急変や体調不良による事故(4件)

平成27年1月9日15時5分頃、乗合バスが乗客21名を乗せ走行中、道路左側の電柱に衝突した。事故は、当該バス運転者の顔が下向きになると同時に、ハンドルが左に切れて、進行方向が道路左側に逸れて行き、電柱に衝突したことで発生した。

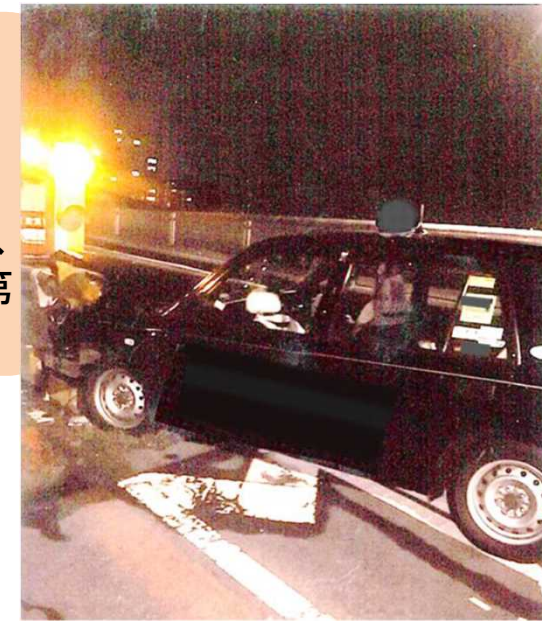
【パターンⅢ】前方不注意(脇見運転)による事故(6件)

平成28年5月30日21時57分頃、タクシーが乗客1名を乗せて片側3車線道路の第2車線を走行中、低速で走行していた前方の道路維持作業用自動車を第1車線側から追い越した後、第2車線へ戻ろうとした際、タクシーの左前部が、側道と本線とを分岐させるため第1車線と第2車線の間に設置された分離帯の先端部に衝突した。

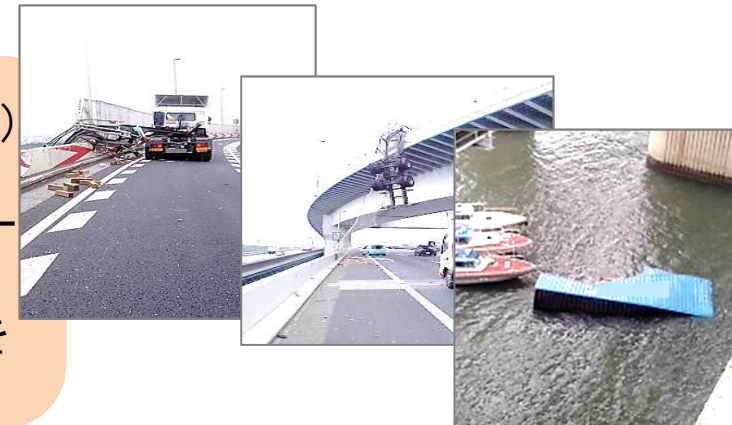
【パターンⅣ】速度超過状態で走行するセミトレーラの横転事故(4件) (事故事例)

平成27年12月23日9時50分頃、トラクタ・コンテナセミトレーラが国際海上コンテナを積載して片側2車線の高速道路の第1通行帯を走行中、右カーブを曲がり切れずに左側側壁に衝突し、コンテナセミトレーラ部が金網フェンスを押し倒し、側壁を乗り越え宙ぶり状態となり、コンテナは高架道路の下の川に転落した。

- 「国際海上コンテナの陸上における安全輸送マニュアル」の活用
 - ・コンテナセミトレーラの挙動特性
 - ・重量等の情報収集、運転者への伝達
 - ・積み荷の情報等に応じた運行指示等
- 運行・労務管理における法令遵守の徹底
 - ・過積載とならない運行計画の作成
- 運転者への教育・指導
 - ・適性診断を活用した指導
 - ・ドライブレコーダーの画像活用
 - ・運転する車種の特性把握
 - ・下り坂等道路特性に応じた適切な運転操作
- 点呼の確実な実施等
 - ・走行する道路の特徴(下り坂が続く等)に応じた的確な運転者への指示
 - ・確実な点呼の実施に向けた運行管理者及び補助者の配置

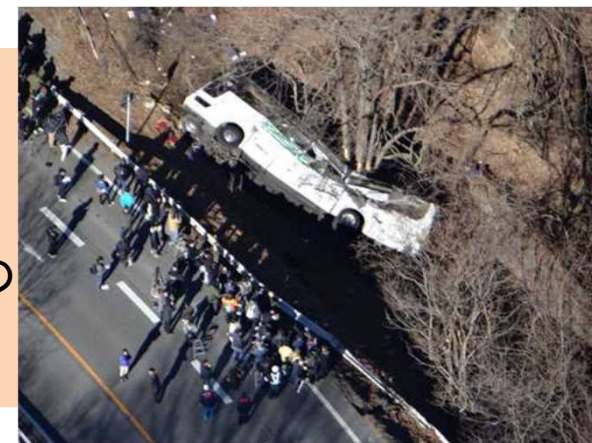
【パターンV】周囲の状況や積荷に合わせた適切な運転操作ができなかったため発生した事故(10件)

平成28年1月15日1時52分頃、貸切バスが乗客39名を乗せて片側1車線の下り勾配の左カーブを走行中、対向車線にはみ出し、そのまま道路右側に設置されていたガードレールをなぎ倒し、横転しながら約4m下に転落した。

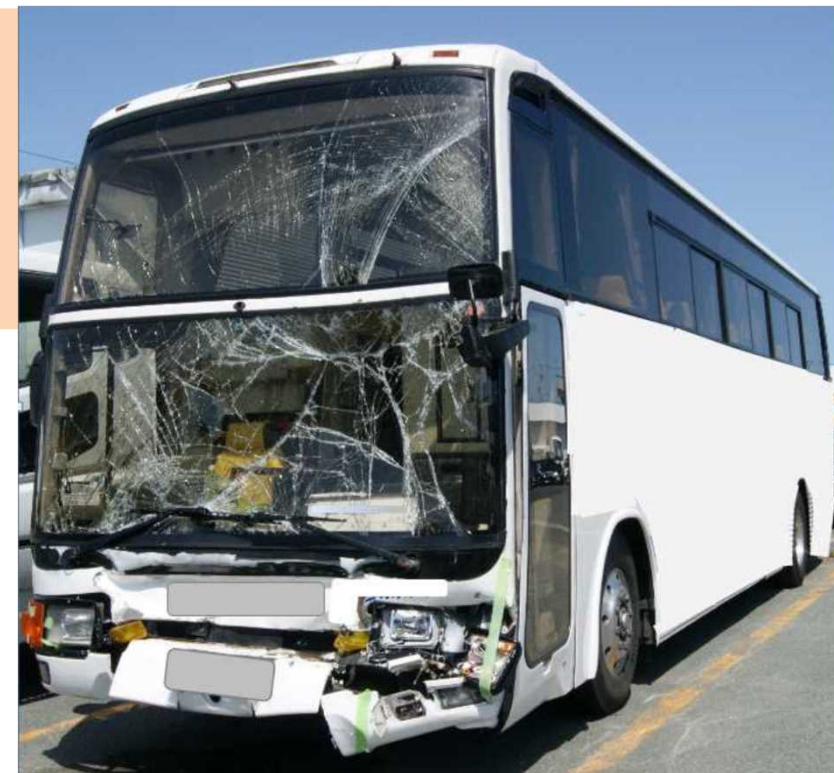
【その他】車両(ブレーキ)故障のまま運転を継続したため発生した追突事故

平成27年4月27日19時19分頃、貸切バスが乗客26名を乗せて走行中、前方を走行していた別の貸切バスに追突した。

○運行・整備管理における法令遵守の徹底
・車両の不具合発生時における運行の中止や車両の点検等必要な措置に係る指示

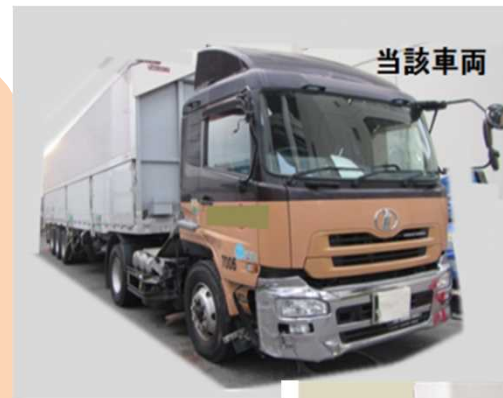
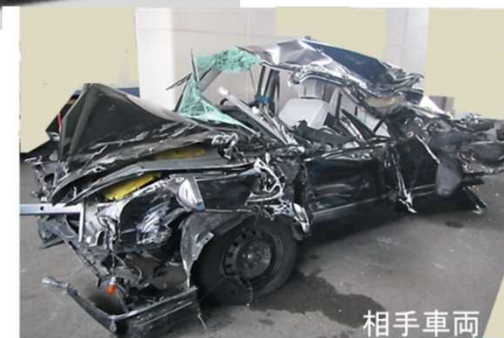
【その他】飲酒運転による事故

平成29年11月22日0時41分頃、大型トラック・バンセミトレーラがアルミ鋼材積載して走行中、第1通行帯から第2通行帯へ車線変更した際、第2通行帯を走行していたタクシーに衝突し、さらにタクシーを中央分離帯との間に挟みながら走行を続け、タクシーは中央分離帯の街灯に衝突して停止した。
 なお、事故時、大型トラック・バンセミトレーラの運転者は、基準値を超えるアルコールを身体に保有していた。

- 点呼等の確実な実施
 - ・アルコール検知器を用いた適切な実施
- 測定結果をリアルタイムで送信できるアルコール検知器の導入促進
- 運転者への教育・指導
 - ・飲酒運転の危険性、事故事例の映像等の活用
 - ・点呼時に酒気帯びが確認された場合の社内規定(解雇等)の周知
- フェリーを利用する事業者においては、抜き打ちでのフェリー乗船時の運転者の状況確認
