事故事例 15 (一般貨物)

長い下り坂でブレーキを多用したため、フェード現象によりブレーキが効かなくなり
先行車に追突、横転

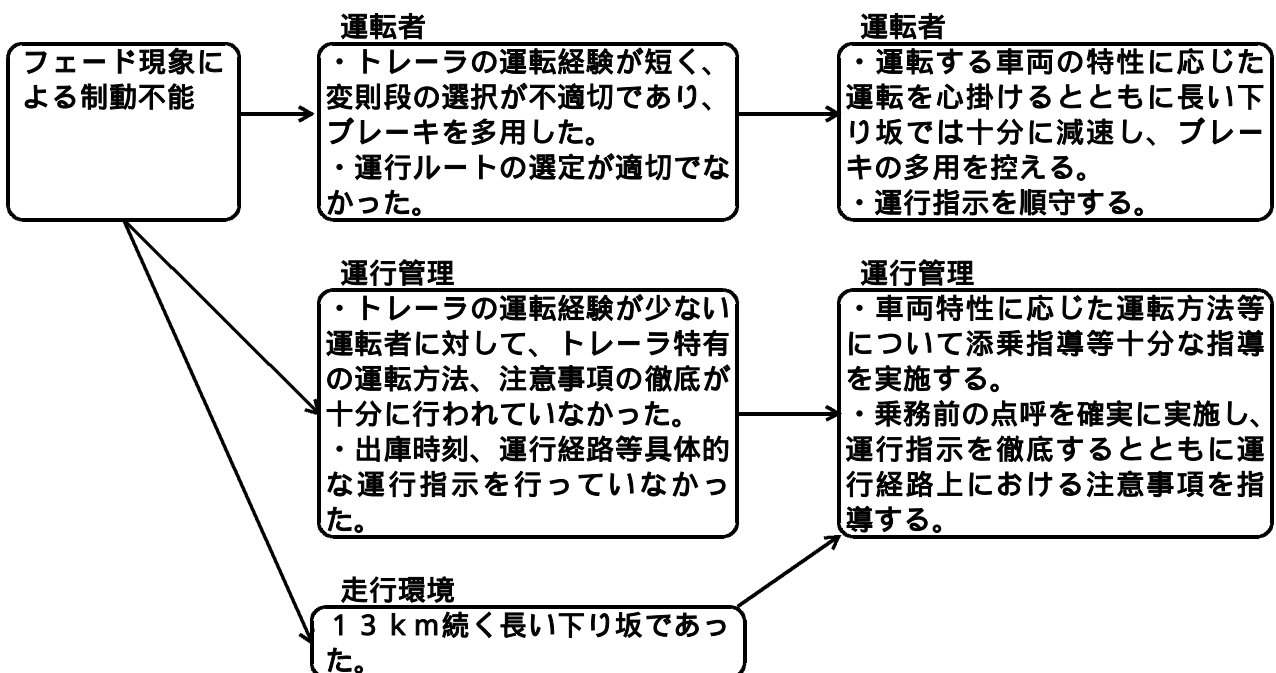
推定原因

要因及び背景

再発防止対策
