関東運輸局自動車技術安全部 監修

整備管理者研修資料

令和6年度

整備管理者研修資料検討委員会編

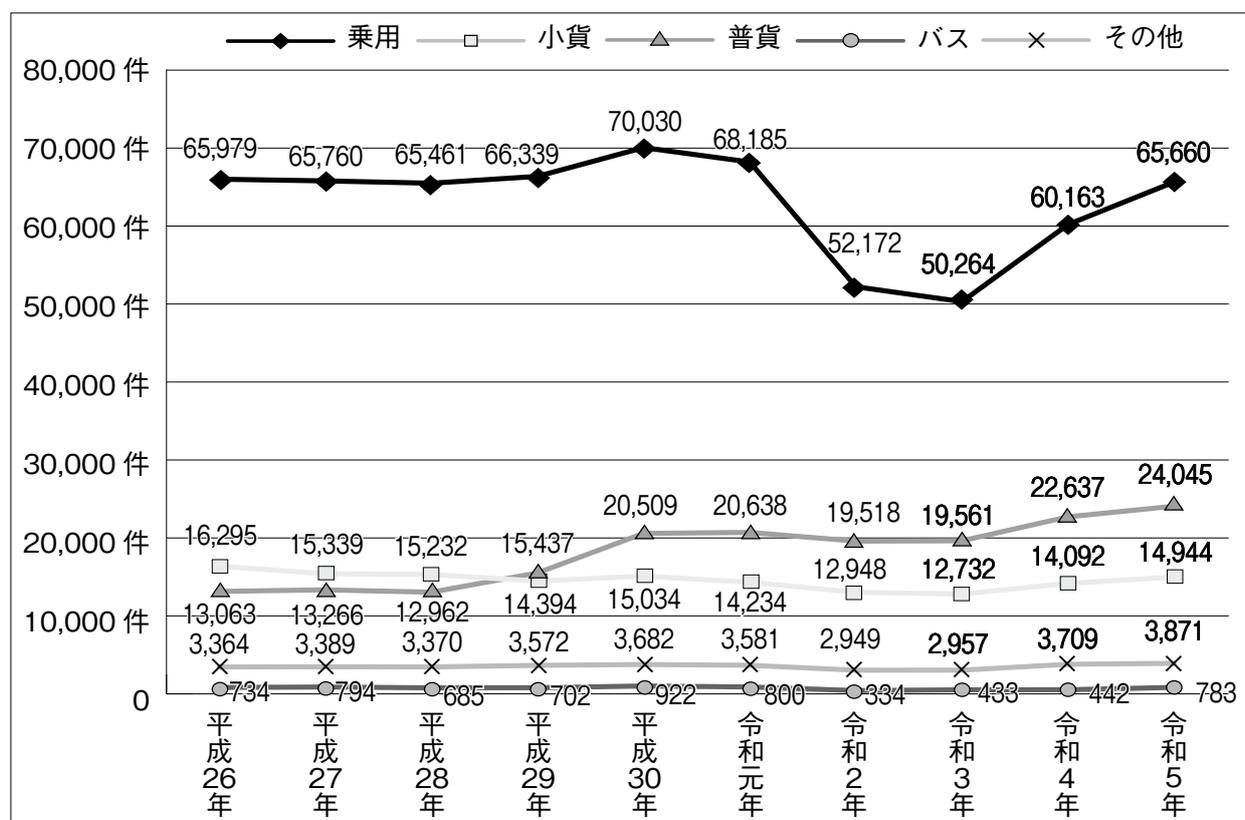
[図-1] 高速道路における車両故障発生件数の推移

令和5年中の全国の高速道路における車両故障は、109,303件発生しています。

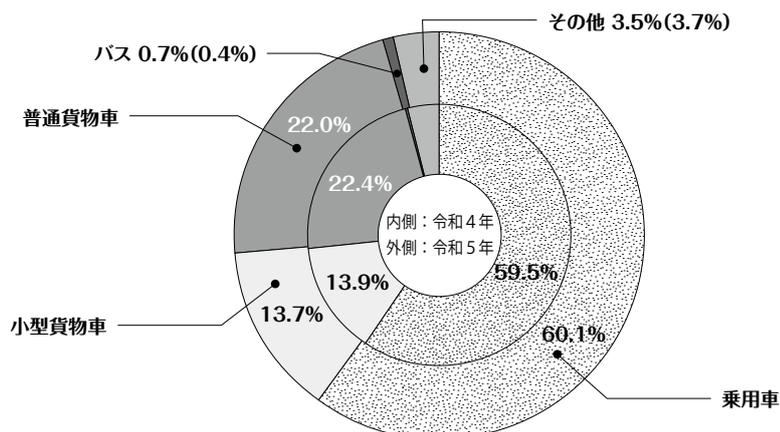
[図-2] 高速道路における車種別故障発生状況

車種別の発生状況では、「乗用車」が最も多く65,660件(全体の60.1%)、次いで「普通貨物車」24,045件(同22.0%)、「小型貨物車」14,944件(同13.7%)、「バス」783件(同0.7%)との順になっています。令和4年と比べると、全体的に故障発生件数は増加しています。

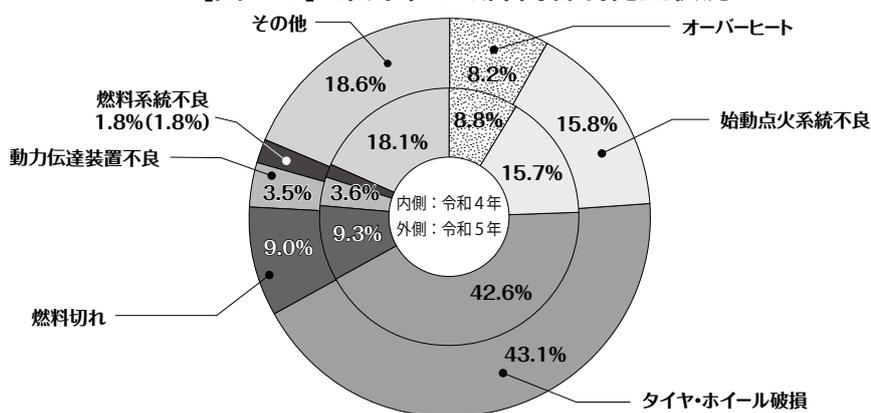
[図-3] 乗用車の故障内容別発生状況

ア. 乗用車の故障発生状況を見ると、65,660件発生しており「その他」を除き、内容別では、「タイヤ・ホイール破損」28,321件(43.1%)、「始動点火系統不良」10,382件(15.8%)、「燃料切れ」5,931件(9.0%)、「オーバーヒート」5,402件(8.2%)、との順となっています。前年と比べてみると、総発生件数は増加しており、内容別では「タイヤ・ホイール破損」の発生件数が大幅に増加しております。([図-3] [表-3])

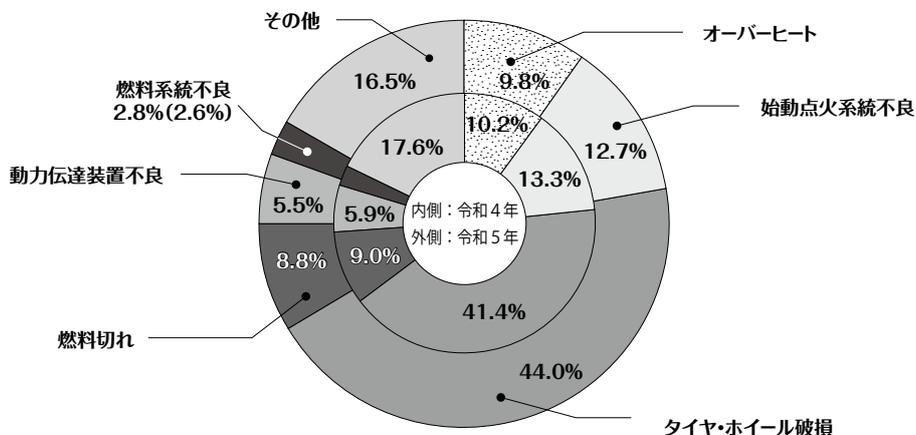
〔図－4〕 小型貨物車の故障内容別発生状況

イ. 小型貨物車の故障発生状況を見ると、14,944件発生しており「その他」を除き、内容別では、「タイヤ・ホイールの破損」6,571件(44.0%)、「始動点火系統不良」1,896件(12.7%)、「オーバーヒート」1,470件(9.8%)「燃料切れ」1,308件(8.8%)、との順と

なっています。前年と比べてみると、総発生件数は増加しており、内容別では「タイヤ・ホイールの破損」の発生件数が大幅に増加しております。（〔図－4〕〔表－4〕）

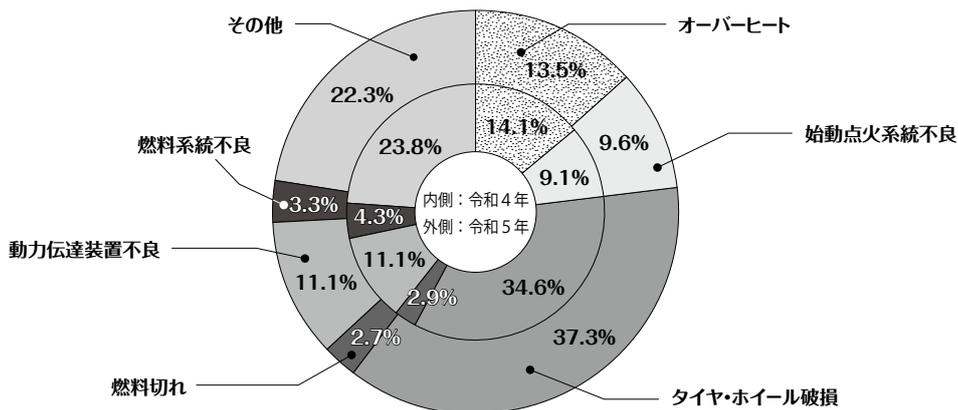
〔図－5〕 普通貨物車の故障内容別発生状況

ウ。普通貨物車の故障発生状況を見ると、24,045件発生しており「その他」を除き、内容別では、「タイヤ・ホイール破損」8,973件(37.3%)、「オーバーヒート」3,257件(13.5%)、「動力伝達装置不良」2,672件(11.1%)、「始動点火系統不良」2,308件(9.6%)、との順となっています。前年と比べてみると、総発生件数は増加しており、内容別では、「タイヤ・ホイール破損」の発生件数が大幅に増加しております。（〔図－5〕〔表－5〕）

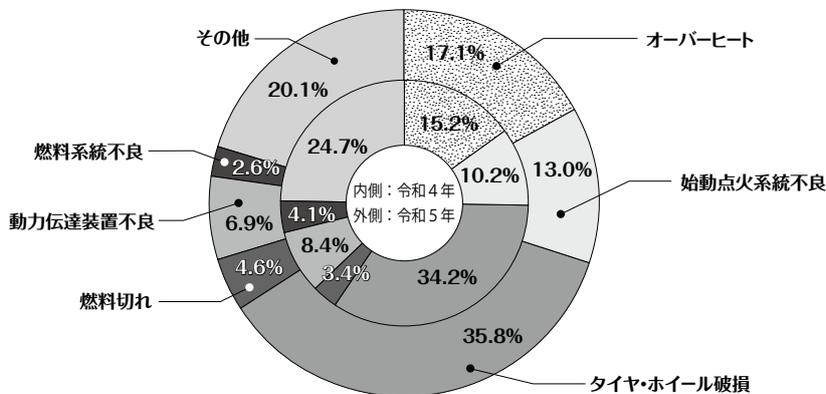
〔図-6〕 バスの故障内容別発生状況

エ。バスの故障発生状況を見ると、783件発生しており「その他」を除き、内容別では、「タイヤ・ホイール破損」280件(25.3%)、「オーバーヒート」134件(12.1%)、「始

「動点火系統不良」102件（9.2%）「動力伝達装置不良」54件（4.9%）、との順となっており、前年と比べてみると、総発生件数は大幅に増加しており、内容別で見ると、前年より発生件数が倍増している項目が複数あります。（〔表-6〕〔図-6〕）

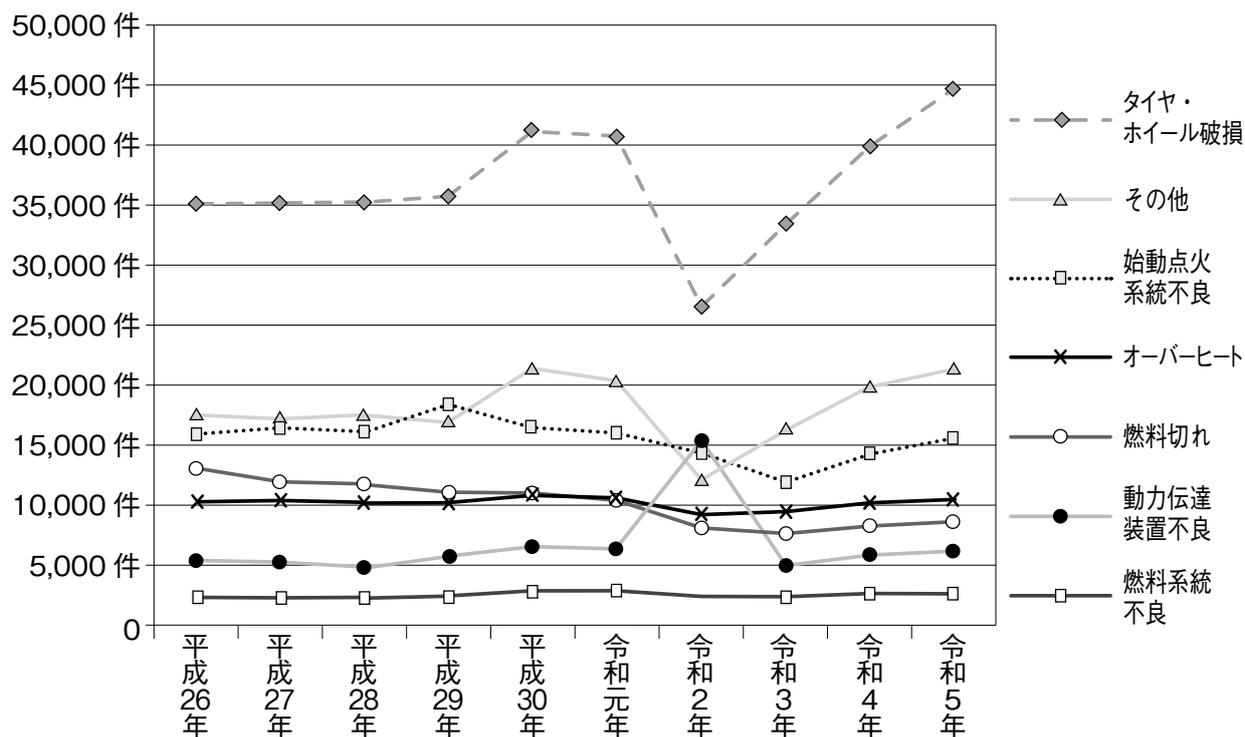
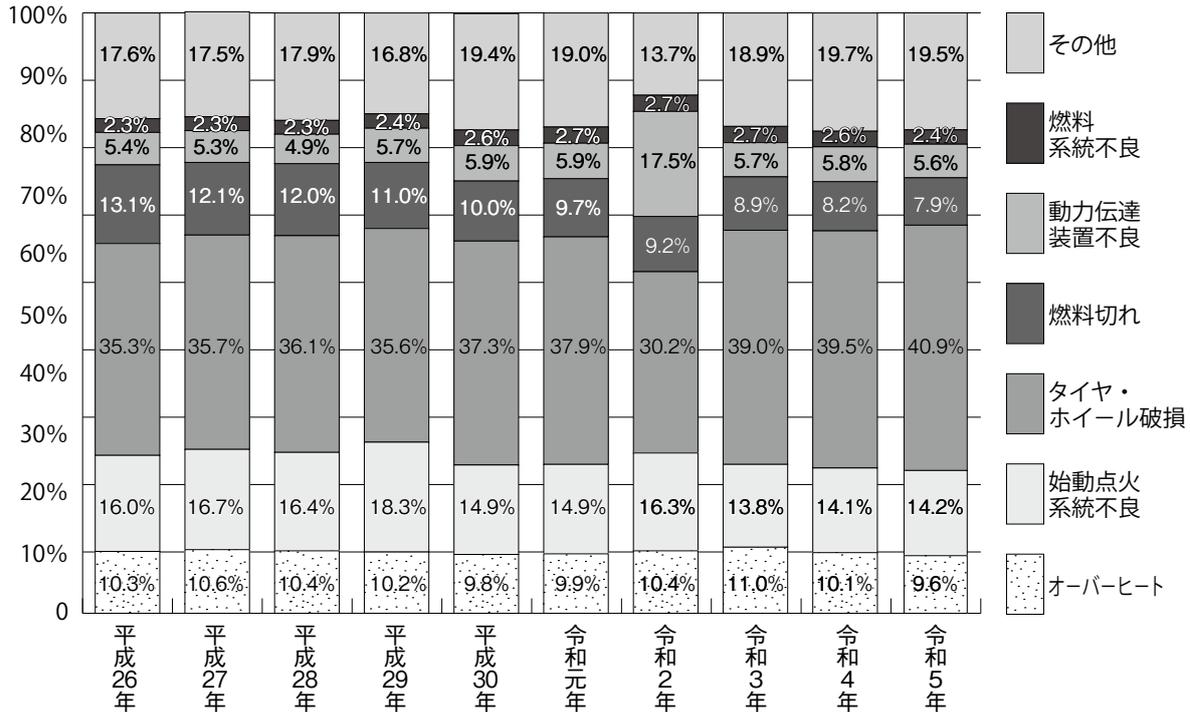
故障内容別発生件数の推移をみると、「タイヤ・ホイール破損」が44,000件を超え、全体の約40%を占めており、高い割合になっています。（〔図-7、8〕）

〔図-7〕 高速道路の故障内容別発生件数の推移

【図－8】 高速道路の故障内容別構成比の推移

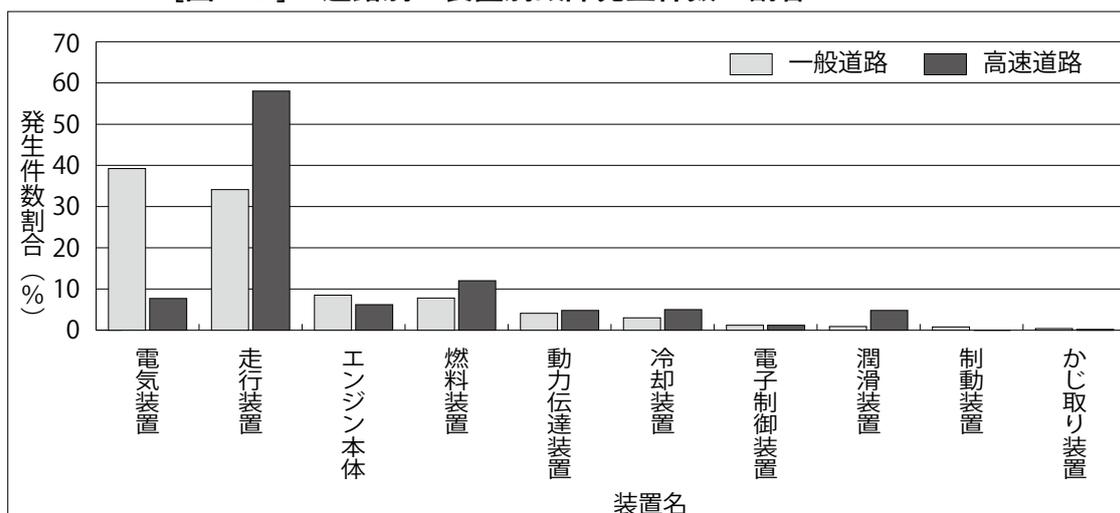
[図-1] 道路別・装置別故障発生件数の割合

道路別の路上故障発生件数及び割合についてまとめたものを表1及び図1に示します。表1の「一般道路」の装置別故障発生件数の割合をみると、①電気装置39.2%(前年39.2%)、②走行装置34.1%(前年33.7%)、③エンジン本体8.5%(前年8.4%)と、電気装置による故障発生件数の割合が最も高くなっています。また、表1の「高速道路」では、①走行装置58.0%(前年50.9%)、②燃料装置12.0%(前年13.7%)、③電気装置7.7%(前年10.9%)と、走行装置による故障発生件数の割合が最も高くなっています。

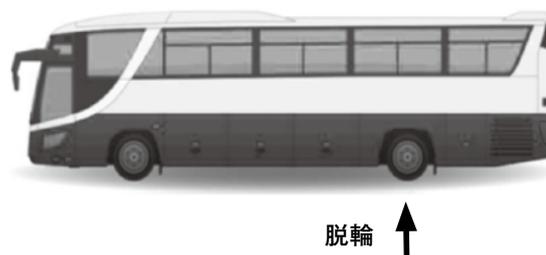
事故後のハブボルトの状況から、ハブボルトの腐食によるものと考えられる。また、脱落したホイール・ナットは発見できなかったものの、反対側のナットは座面が腐食していたため、その影響も考えられる。

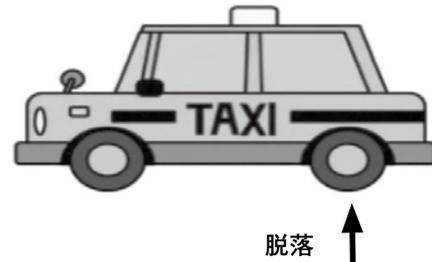
折れたボルトに締め付け跡があったことから、トルクのかけ過ぎにより当該ボルトが走行中に折損し、その後、振動によりほかのボルトにも緩みが出たと推定される。

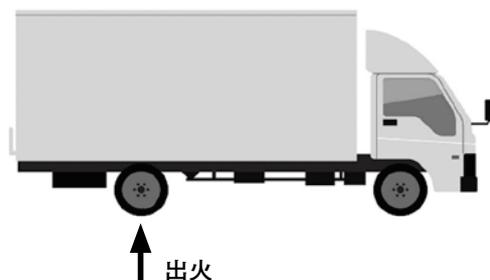
ダブルチェック・バルブのリレー・バルブに亀裂が入っていたことから、そこからエアが漏れ正常にブレーキが解除されず、引きずりを起こしたと推定される。

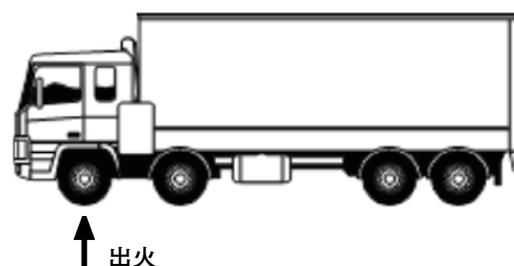
走行中に左側前前軸の外側ベアリングが焼き付き破損したことで、車軸の中心がずれてしまいブレーキ・ドラムとブレーキライニングが接触し、引きずり状態になったことで、その周囲が異常な高温となり、グリースが融解してハブ内から流れ出し、出火したと推定される。

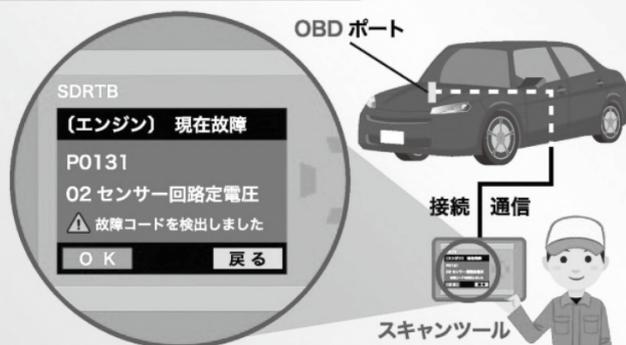
OBD 点検の概要

「スキャンツール」を OBD ポートに接続し、「OBD」が記録している、各種装置の故障の有無や作動状況（故障コード）を読み出します。これにより、装置が正常に作動しているかを確認することを、「OBD 点検」と呼んでいます。

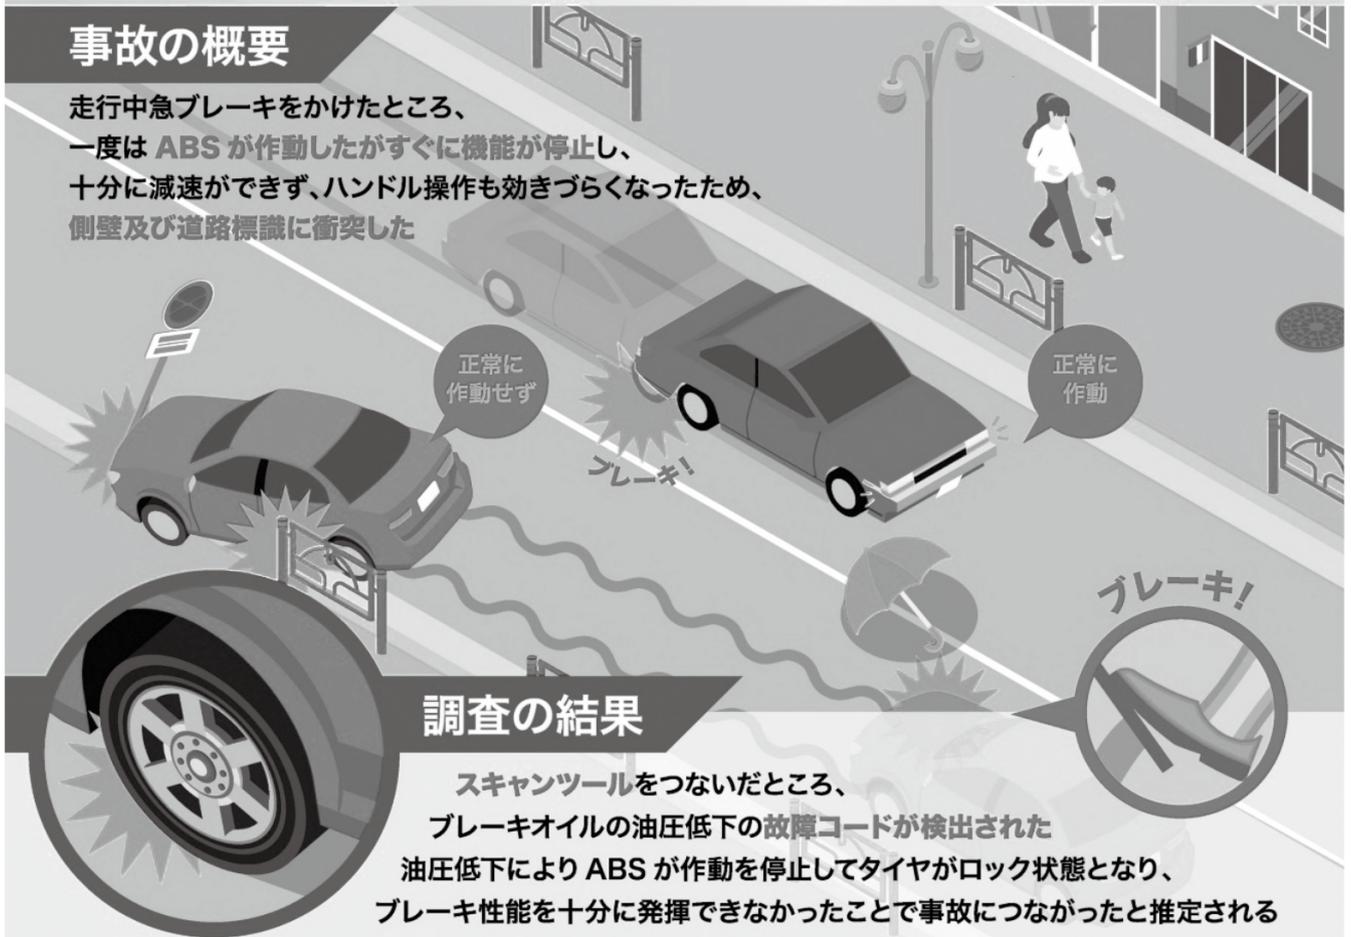
走行中急ブレーキをかけたところ、一度は ABS が作動したがすぐに機能が停止し、十分に減速ができず、ハンドル操作も効きづらくなったため、側壁及び道路標識に衝突した

スキャンツールをつないだところ、ブレーキオイルの油圧低下の故障コードが検出された。油圧低下により ABS が作動を停止してタイヤがロック状態となり、ブレーキ性能を十分に発揮できなかったことで事故につながったと推定される

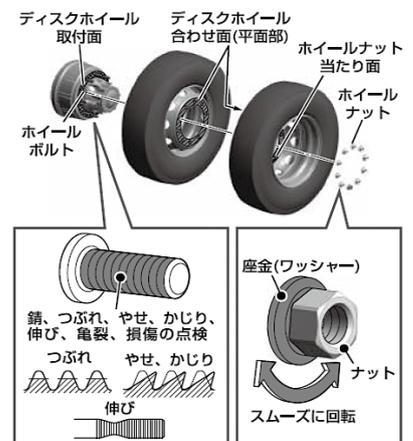
ホイール、ハブ、ボルト、ナットの点検箇所

- 亀裂や損傷がないか点検します。
- ボルトが伸びていないか、著しい錆の発生がないか点検します。
- ねじ部につぶれや、やせ、かじりなどが点検します。
- ナットの座金（ワッシャー）が、スムーズに回転するか点検します。

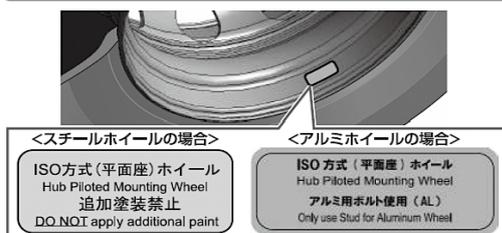
ホイール識別表示例《青色ラベル》

- ISO方式のディスクホイールを、必ず、使用してください。ISO方式用のホイールには、ISO方式を示す識別表示がありますので確認してください。誤ってJIS方式ホイールを装着すると、十分な締付け力が得られず、ホイール亀裂や車輪脱落事故の原因となります。

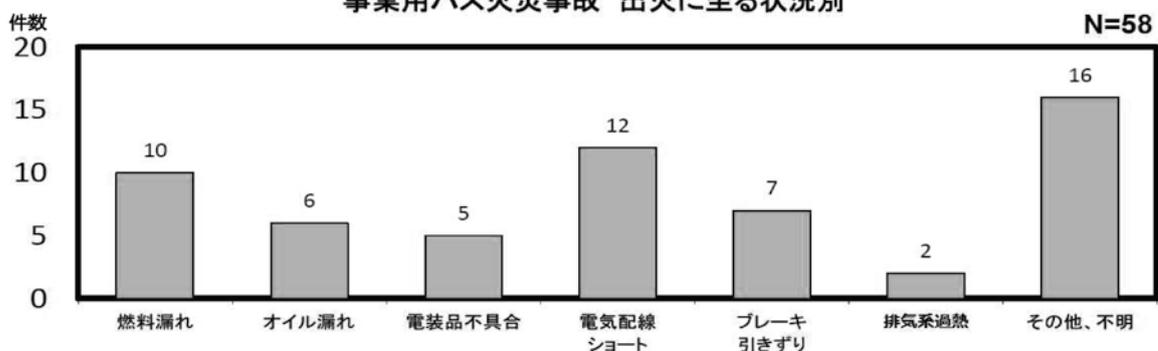
事業用バス火災事故 出火に至る状況別

出火に至る状況では、「電気配線のショート」、「燃料漏れ」が、多い。

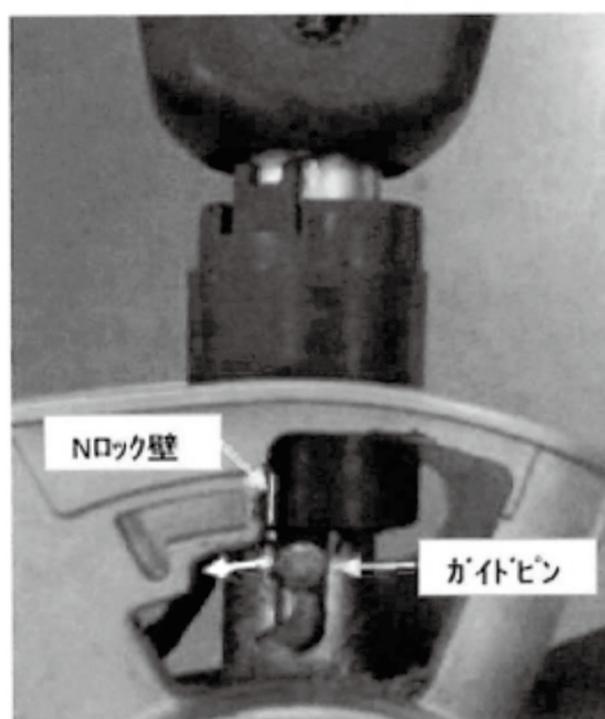
シフトレバーのグリップカラー（シャフトカバー）爪部が損傷したことにより、グリップカラーが脱落によりガイドロックピンが下がりロックが解除されてしまい、プッシュボタンを握らなくても R にシフトをしてしまう。

グリップカラー脱落状態:脱落したカラーがレバーのガイドピンを押し下げてしまい、グリップボタンを押さない状態でもNロック解除してしまう。

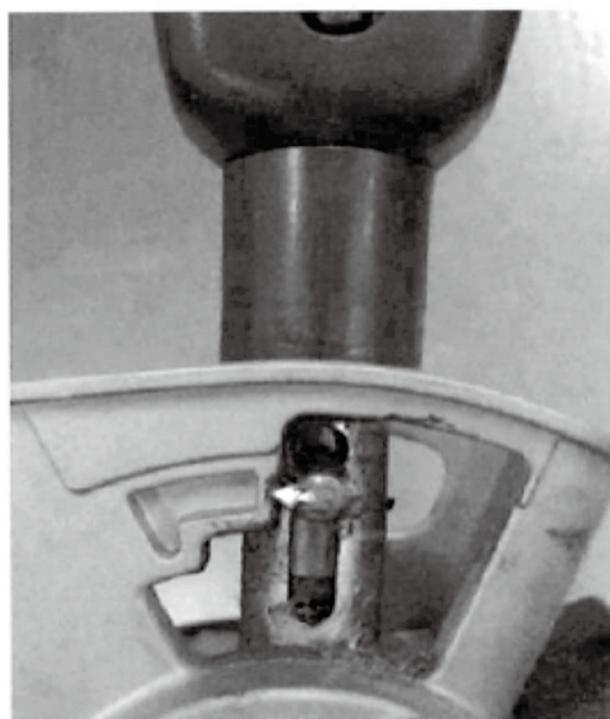
グリップカラー正常位置:ガイドピンはNロックの壁に当たり、ボタンを押さないとNロック解除しない。

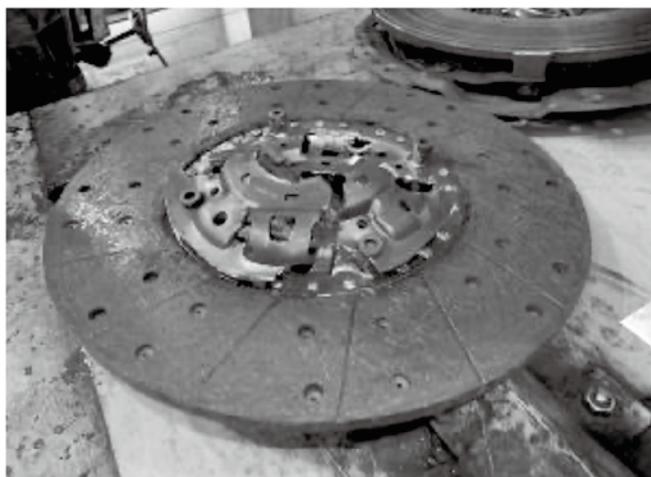
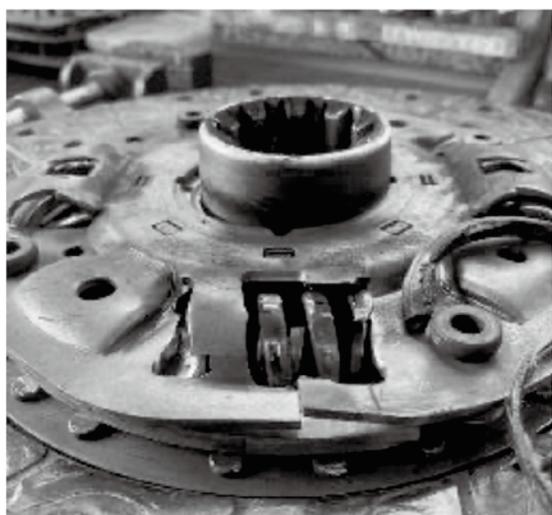
エンジン回転変動・トルクによりフリクションワッシャが摩耗を起し、使用によりその後ストッパピンの干渉と摩耗からスプリング・ハブフランジの破損に至ったと考えられる。

フェーシングは減っていないが20万km過ぎで破損に至っている。

走行距離はともに約24万km

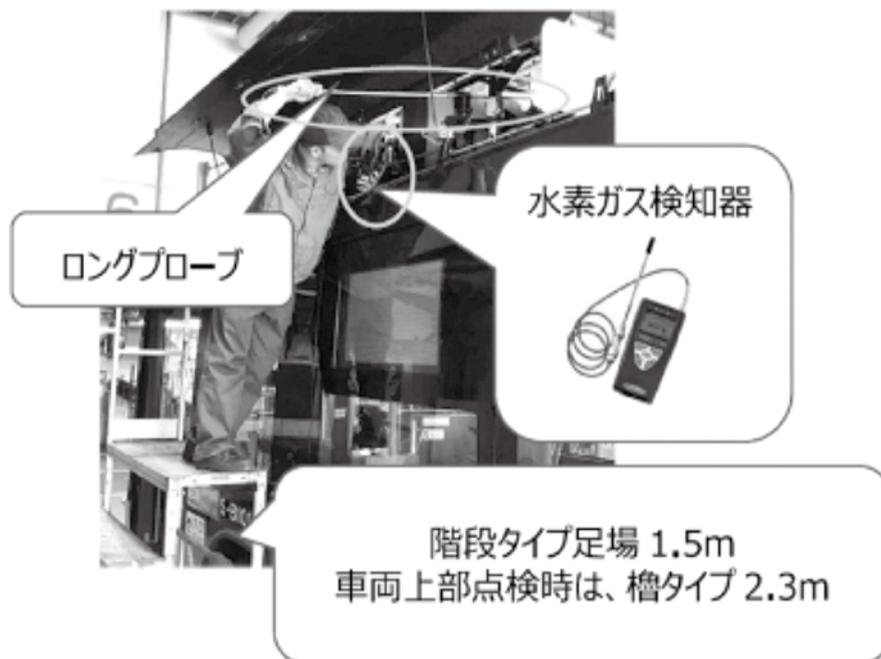
屋根上の水素タンク、FC スタック部などの水素配管継手、導管の漏れ及び損傷を点検

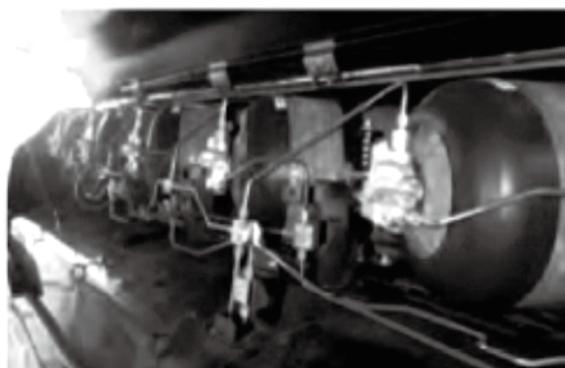
水素タンク本体、タンク取り付け部のゆるみと損傷を点検

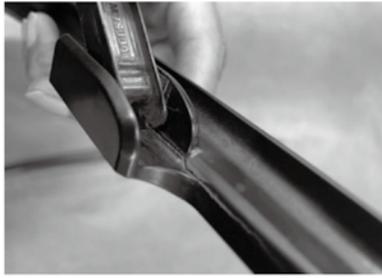
※フックの可動範囲が決まっています、アーム本体と干渉するようになっています。
 左の写真のように約30度ほどが限界です。
 それを超えて傾けるとアームとフックが互いを押し出し合った結果、フックが斜めに開き軸を押し出し、押し出されたアームは亀裂が入ってしまいます

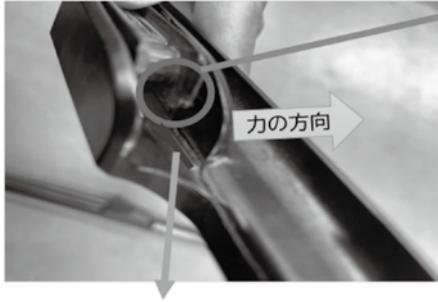
矢印の力が加わったことによりフックのエッジに押し込まれ亀裂が入っている

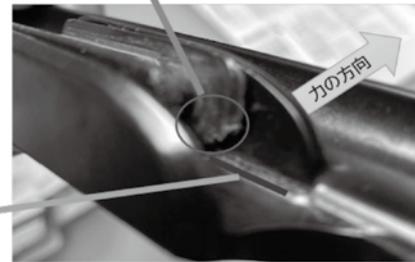
フックが削られている干渉し、押し出された跡

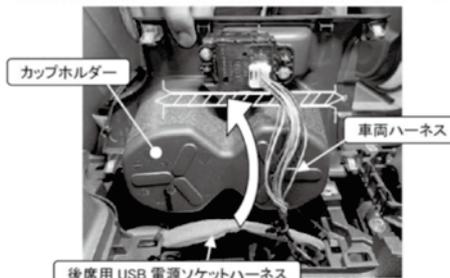
写真 31. カップホルダー復元

後席用 USB 電源ソケットハーネスおよび電動パーキングブレーキスイッチハーネスがクランクロッドに干渉しないか、動かして確認してください。また、後席用 USB 電源ソケットハーネスが電動パーキングブレーキスイッチとカップホルダーの間(斜線部)を通るようにしてカップホルダーを復元してください。(写真 31) 上記を守らないとハーネスが無理に引っ張られて断線したり、ハーネスとクランクロッドが接触し、配線ショート(ヒューズ切れ)や断線することで車両が故障したり、走行できなくなるおそれがあります。

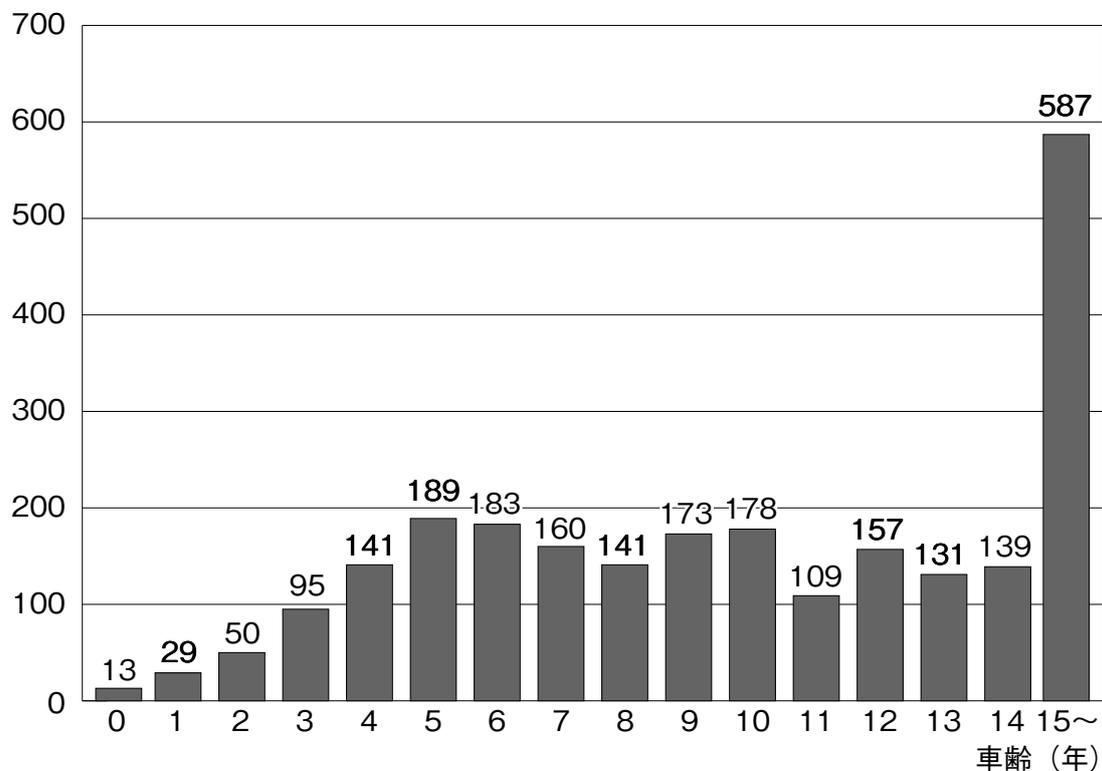
[図-2-1] 事業用自動車の車齢別発生状況（令和4年）

令和4年に報告された車両故障に起因する事故について、車齢別に分類したものを図-2-1～2-4に示します。なお、ここでいう車齢とは、事故惹起年から年式を差し引いたものです。

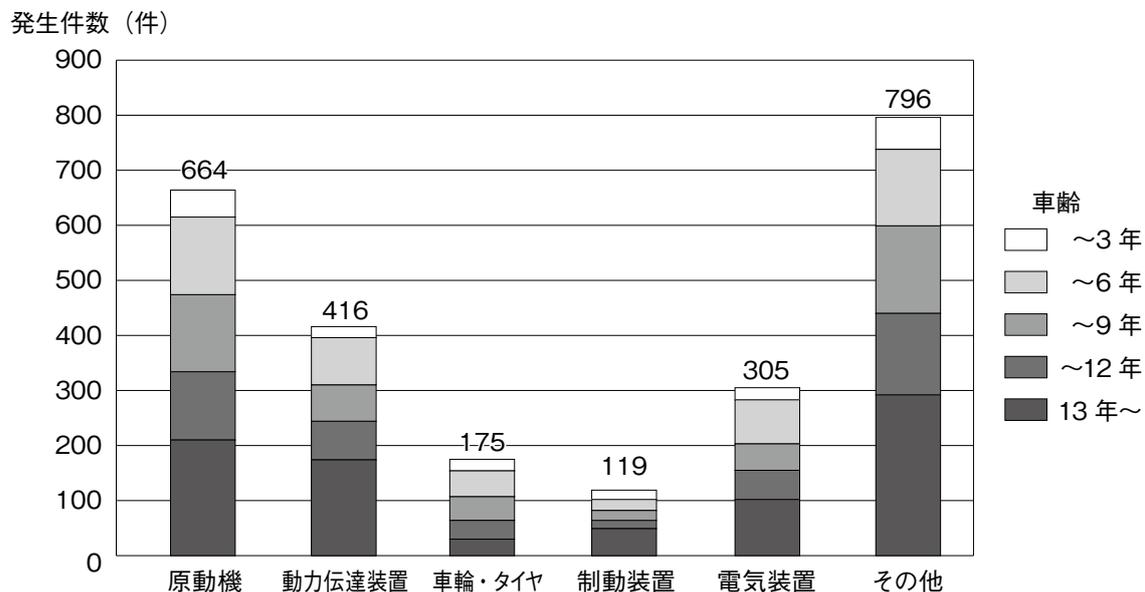
[図-2-5] 故障箇所の状況 (令和4年)

車両故障に起因する事故について、故障箇所及び車齢別に分類したものを図-2-5、図-2-6に示します。
