# 貸切バスの輸送の安全確保の徹底 について

国土交通省 関東運輸局  
山梨運輸支局 保安担当

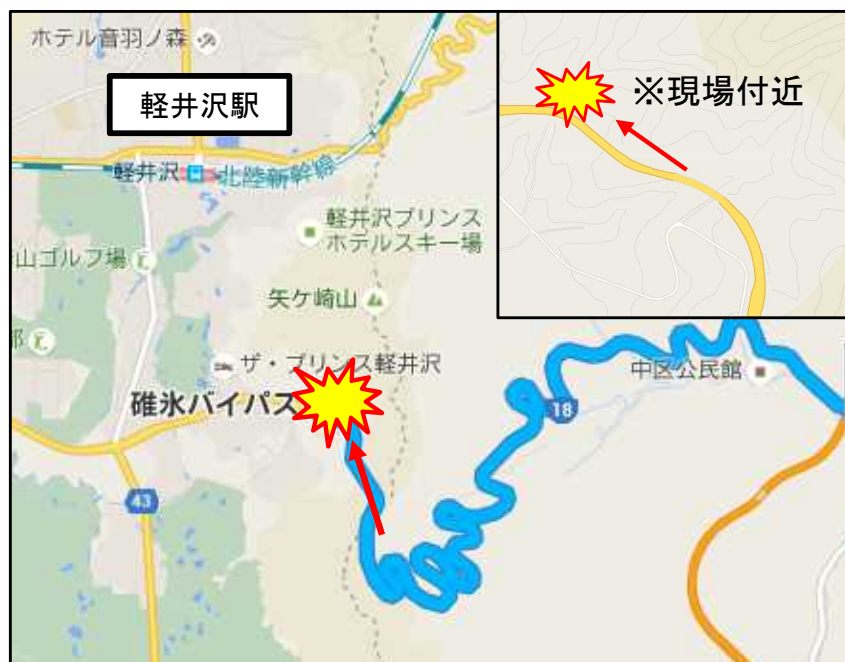
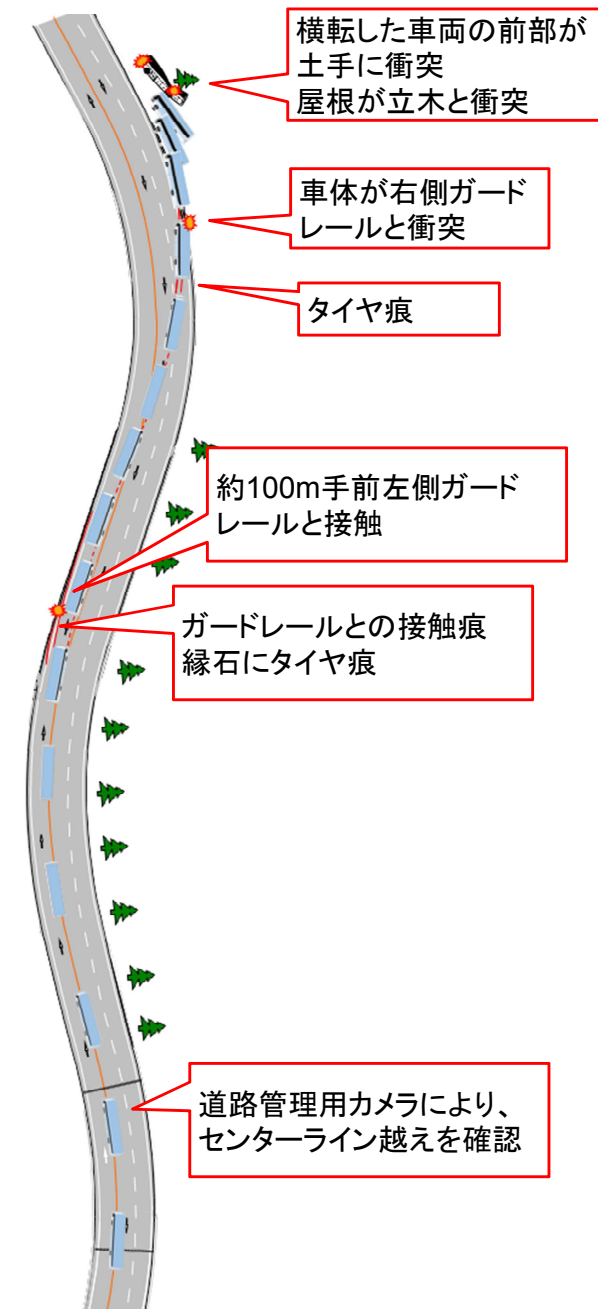
- ✓ 平成28年1月15日(金)午前1時52分頃、長野県北佐久郡軽井沢町の国道18号碓氷バイパスにおいて、貸切バスが乗客39名を乗せて走行中、約4m下の崖に転落した。
- ✓ この事故により、乗客13名、運転者及び交替運転者各1名の計15名が死亡し、乗客22名が重傷、乗客4名が軽傷を負った。
- ✓ 事故は、碓氷バイパスの長い上り坂が峠を越え、連続する下り坂を約1km下った地点で発生した。貸切バスは、片側1車線の下り坂の左カーブを走行中、対向車線にはみ出し、そのまま道路右側のガードレールを超え、横転しながら約4m下に転落した。

バスが急な下り坂の左カーブを、規制速度(50km/h)を超過する約95km/hで走行したため、カーブを曲がりきれなかったと推定。

バスは入山峠を越えて下り坂の連続カーブを走行していたが、エンジブレーキ等を用いて安全な速度で運転すべきところ、十分な制動をしないままハンドル操作中心の走行を続けたものと推定。

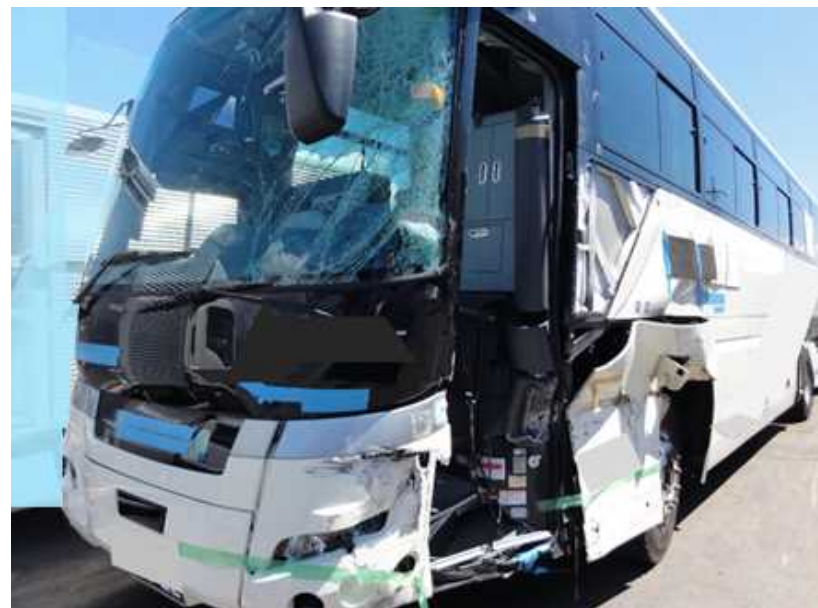
- ◆平成29年2月26日 13時53分頃
- ◆長野県佐久市  
上信越自動車道上り線 八風山トンネル
- ◆乗客19名を乗せた貸切バスが  
片側2車線の第1通行帯を走行中、  
同トンネルに設けられた非常駐車帯出口部の側壁に衝突した。
- ◆この事故により、乗客1名及び交替運転者の計2名が重傷を負い、乗客10名が軽傷を負った。

- ◆運転者が、高速道路を走行中に眠気を感じたまま運転し、トンネル内を走行中に**居眠り状態**となったことから発生したものと考えられる。
- ◆運転者は、トンネルに至る間に**強い眠気**を感じており、トンネルの直前に運転者交替を行うことが可能なチェーンベースの存在に気付いていたが、交替予定場所までは遠くなく頑張れば運転を継続できると判断し眠気を訴えたり交替を申し出たりすることなく**運転を継続**したことが居眠り運転につながった。  
同運転者は、大型バスの運転者として経験が浅く運転を継続することが可能であると安易に考えていた可能性が考えられる。
- ◆事業者は運転者に、運転中に**眠気が生じた際の**対応について特段の**指導**はしておらず、新人運転者に対して居眠り運転の重大さとその防止措置を徹底するという点では十分でなかった可能性が考えられる。

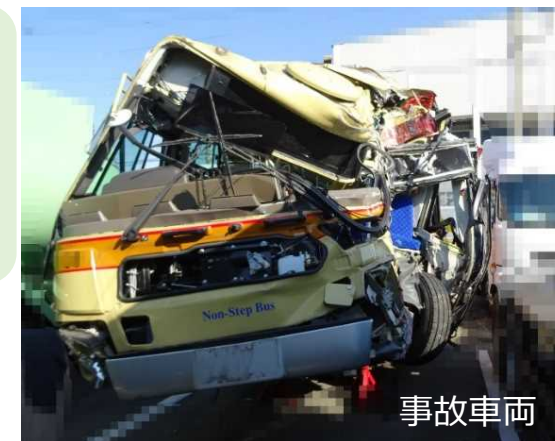
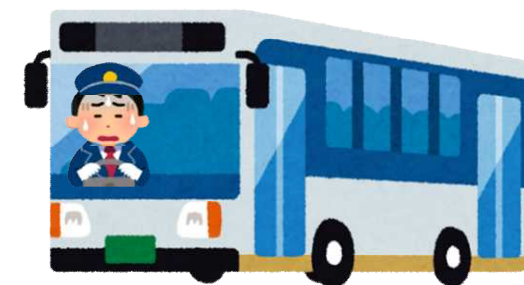
平成30年10月28日21時17分頃、乗客6名の乗合バスが、片側3車線の道路の第1通行帯を走行中、**運転者が意識を消失**し、道路左側の高架橋支柱に衝突後、進路前方で信号待ちにより停止していた乗用車に追突。さらに、当該乗用車が前方に押し出され、信号待ちをしていた別の乗合バスに追突。

- 運転者 ・体調異変を感じた場合には、車両の運行を停止するよう指導を受けていたものの、**体調異変に気づいた後も直ちに運行を中断しなかった**ことにより意識を消失。
  - ・日常生活で複数回の意識消失を経験していたが会社に不申告であり、**意識消失が重大な事故となる認識が薄弱**。
- 事業者 ・**意識消失の経験や運転に支障を及ぼすおそれのある既往症の有無などの健康状態の把握が未実施**。
  - ・意識消失の危険性について、効果的な指導や指導における理解度の確認が未実施。
