平成26年2月14日に発生した大雪による

管内鉱山の坑廃水処理機能停止事案への対応について

平成26年12月24日
関東東北産業保安監督部

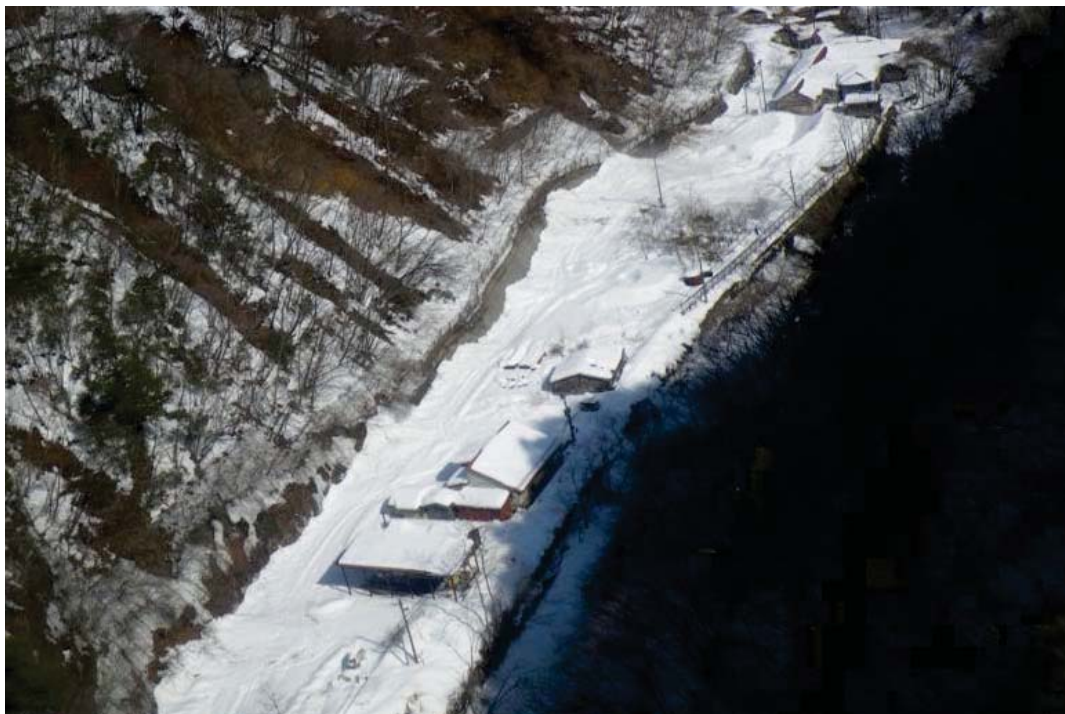
① 県警ヘリより当部職員撮影：鉱山事務所道路の積雪状況

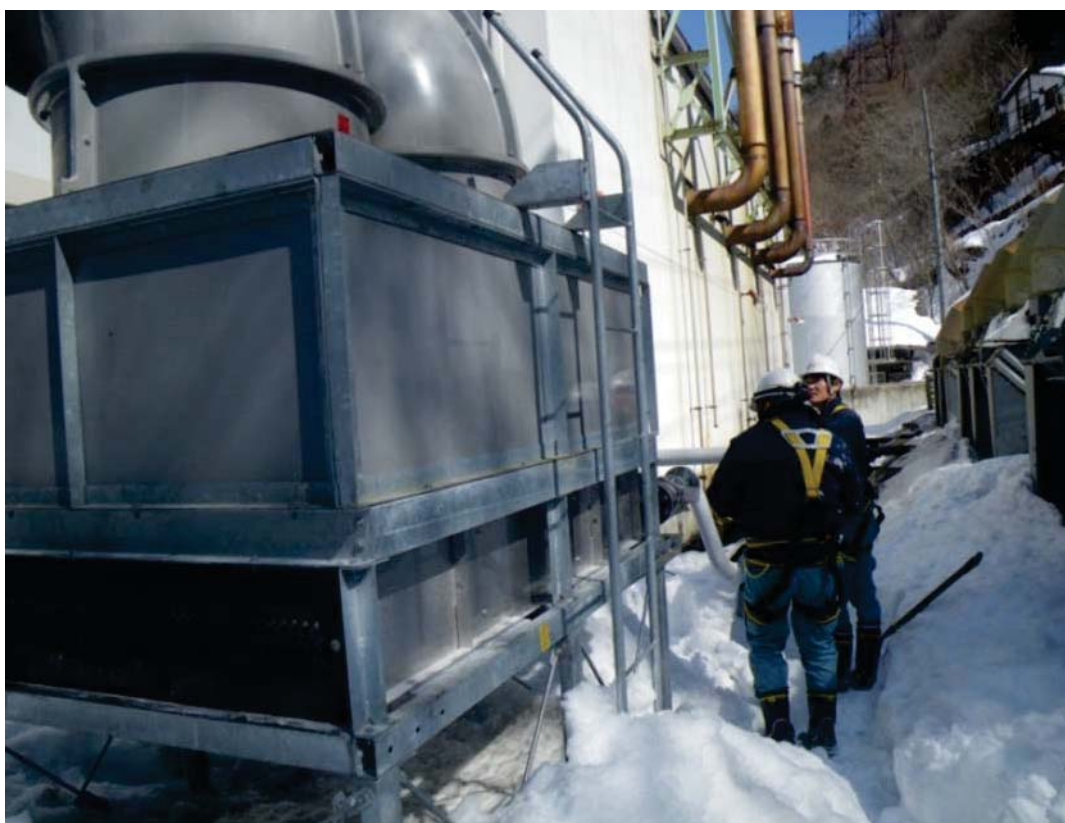
冷却装置のドレンバルブのレバー式ハンドルに雪が落下し、バルブが開き、循環回路内の冷却水が漏洩。水は自動的に補給されたものの、不凍液濃度が低下したため冷却液が凍結し、放熱銅管を破損させた。自家発電装置は4台備えていたが、冷却機は1系統の循環経路のため、これにより全ての発電機が停止した。

② 当部職員撮影：発電所冷却機の調査

- ・冷却機ドレンバルブのハンドル形状変更(レバー式からハンドル式に変更)。→落雪対策
- ・冷却機の2系統化。→冷却水漏洩対策(バックアップ機能の付加)
- ・予備冷却機の常備。→冷却水漏洩対策(バックアップ機能の付加)
- ・仮復旧資材の常備。→復旧の迅速化
- ・非常用発電機の常備。→復旧の迅速化(バックアップ機能の付加)
- ・事業継続計画実施要領の策定。→復旧の迅速化
- ・各坑廃水の水位モニタリング装置設置。→鉱害の未然防止(早期状況把握)
